2015年1月28日 中日本高速道路株式会社 定例記者会見 資料2

東・中・西日本高速道路の更新計画について

平成27年 1月15日 NEXCO東日本 NEXCO中日本 NEXCO西日本

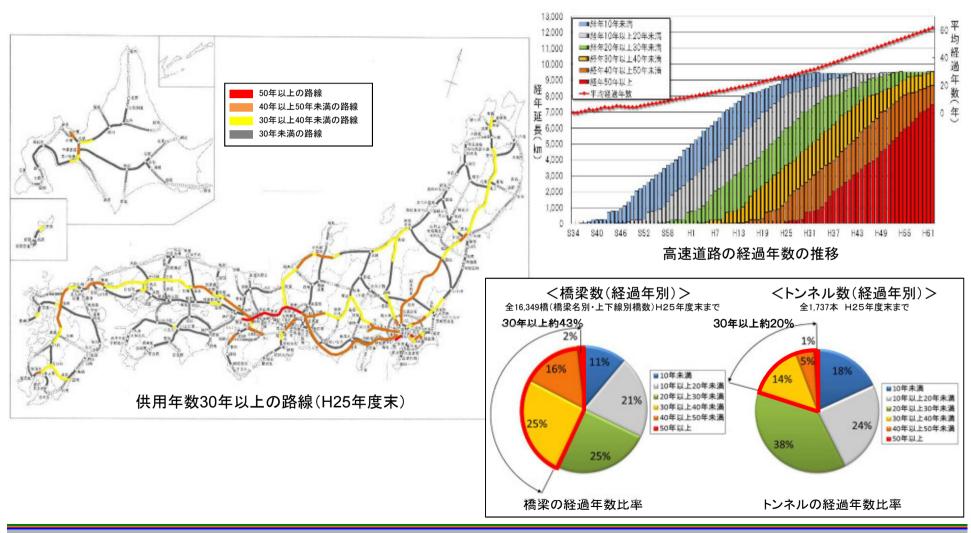
- 供用延長9,000kmのうち、供用から30年以上経過した延長が約4割(3,700km)。
- 橋梁やトンネルなどの構造物についても、30年以上経過している延長が橋梁で約4割、 トンネルで約2割を占めており、経年劣化のリスクの高まりが懸念される。

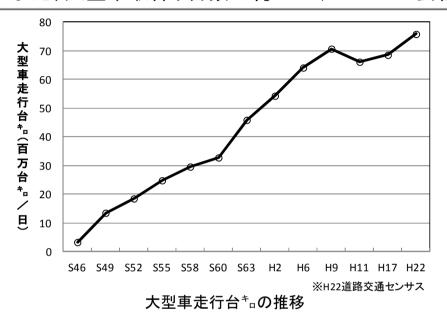
○ 大型車交通が増加するとともに、車両諸元に関する規制緩和により車両の総重量が増加傾向。 また、大型車取締り台数の約25%(NEXCO3会社調べ)が総重量等を超過している違反車両。

40,000 24.5% 25.6% 24.6% 35,000 32,273 31,783 31.141 20.0% 30,000 25.000 10.0% 取締り(検問)台数 20,000 違反車両台数 ·違反重率(%) 15,000 10,000 ,919 ,667 5,000 大型車両取締り台数に占める違反車両割合

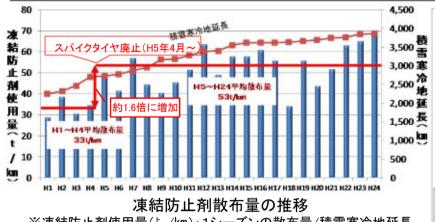
○ 積雪寒冷地の供用延長の増加やスパイクタイヤ廃止(H5年4月~)の影響による凍結防止 剤(塩化ナトリウム)使用量の増加、短時間異常降雨の増加など厳しい使用環境。

変状グレードの分布(床版(鋼床版除く)) • II 500t/lm未満 500~1,000 t/lm 1,000 t/lm以上 累積凍結防止剤散布量(t/kn) 凍結防止剤散布量が累積1,000t/kmを超過している 場合は、健全度の低下が顕著

※凍結防止剤使用量(ド、/km):1シーズンの散布量/積雪寒冷地延長

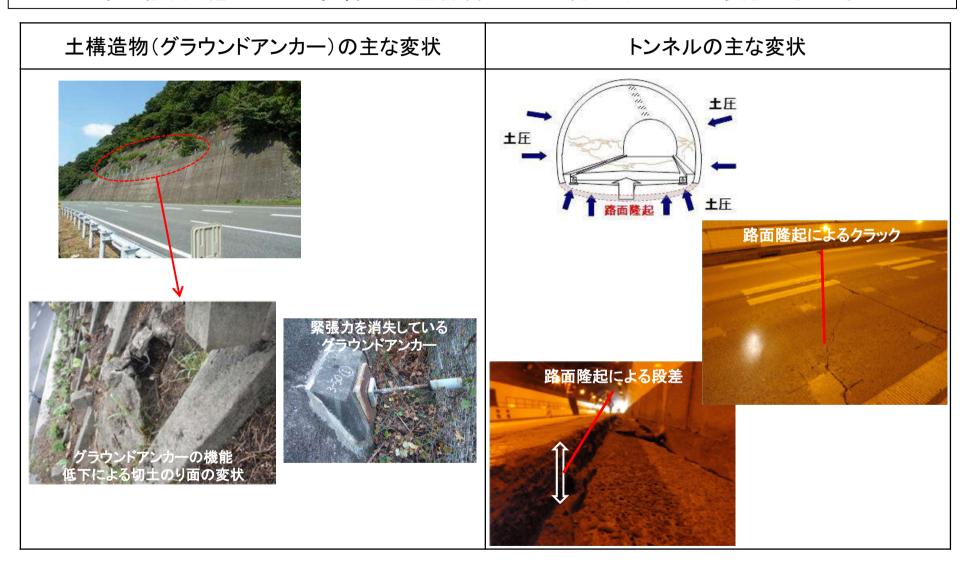
構造物の変状状況(土構造物・トンネル)

○ 旧基準の設計・施工による影響や地盤材料の風化・劣化などによる変状が発生。

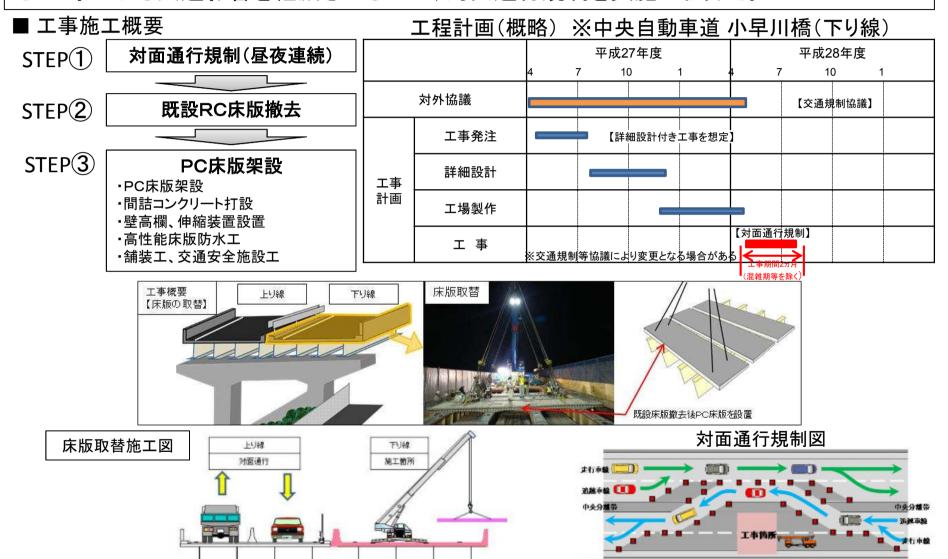
大規模更新の実施方法(中央自動車道 小早川橋(長野県))

- 鉄筋コンクリート床版をより耐久性が高いプレストレストコンクリート床版に取替え。
- 工事による交通影響を軽減させるため、対面通行規制を実施し取替え。

- 〇小早川橋(長野県)【下り線、橋長132m、昭和56年開通、33年経過】 中央自動車道 諏訪南IC~諏訪IC
- 重交通(H25年 29,000台/日平均)による床版の疲労に加え、冬期に凍結防止剤(塩化ナトリウム)を散布していることに起因する塩害が発生。
 - ⇒ 床版増厚や部分打換えなどの補強、補修を繰返し実施しているが、架橋から約35年が 経過し、通常の修繕ではコンクリート床版のひび割れや剥離などが進行

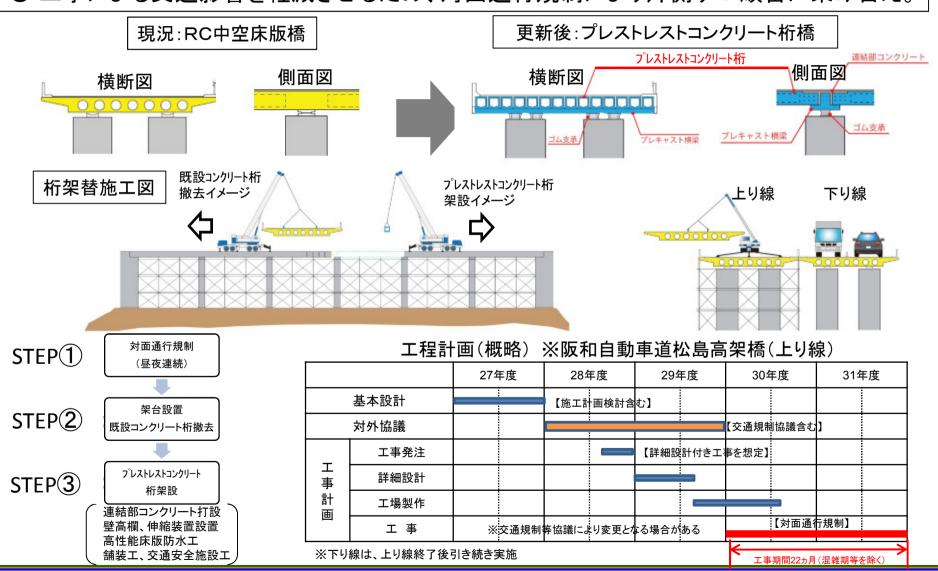
大規模更新の実施方法(阪和自動車道 松島高架橋(和歌山県))

- 鉄筋コンクリート桁をより耐久性が高いプレストレストコンクリート桁へ架け替え。
- 工事による交通影響を軽減させるため、対面通行規制により片側ずつ順番に架け替え。

- 〇松島高架橋(和歌山県)【上下線、橋長518m、昭和49年開通、40年経過】 阪和自動車道 和歌山北IC~和歌山IC
- 高度経済成長期の建設需要の増大に伴い、コンクリートの骨材として用いる河川砂が枯 渇し、やむなく海砂を使用したことにより塩害が発生していることに加え、重交通(H25年度 33,000台/日平均)による疲労の影響を受けている。
 - ⇒ 繰返し損傷を受けている箇所の部分的補修を実施しているが、架橋から約40年が経過 し、通常の修繕ではコンクリートの剥離や鉄筋露出、土砂化が進行

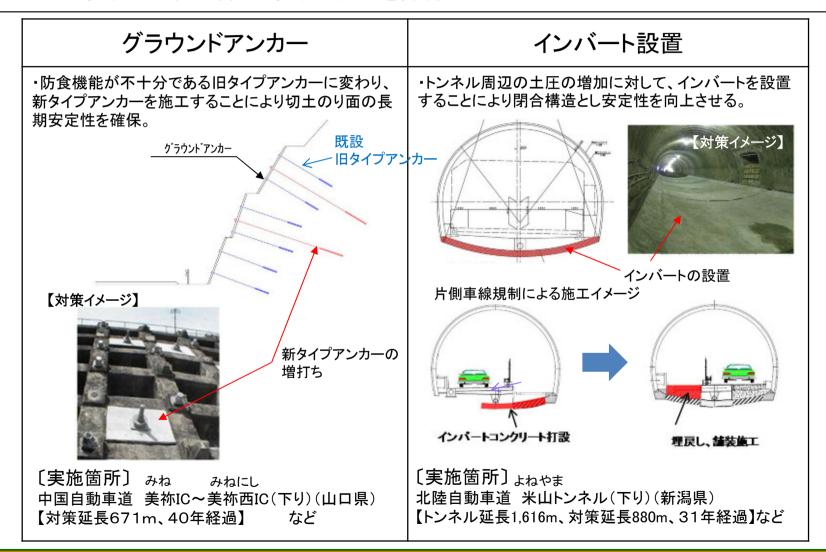
大規模修繕工事(土構造物、トンネル)の代表事例

- 旧基準の設計・施工による影響や地盤材料の風化・劣化の影響による変状が発生。
- ⇒ のり面全体又はトンネル全体の長期安定性を確保するため、計画的かつ大規模な修繕を実施する ことにより、変状の進行や新たな変状の発生を抑制
