## 事業の現況

# 新名神 四日市 JCT～新四日市 JCT間における切土のり面対策工事

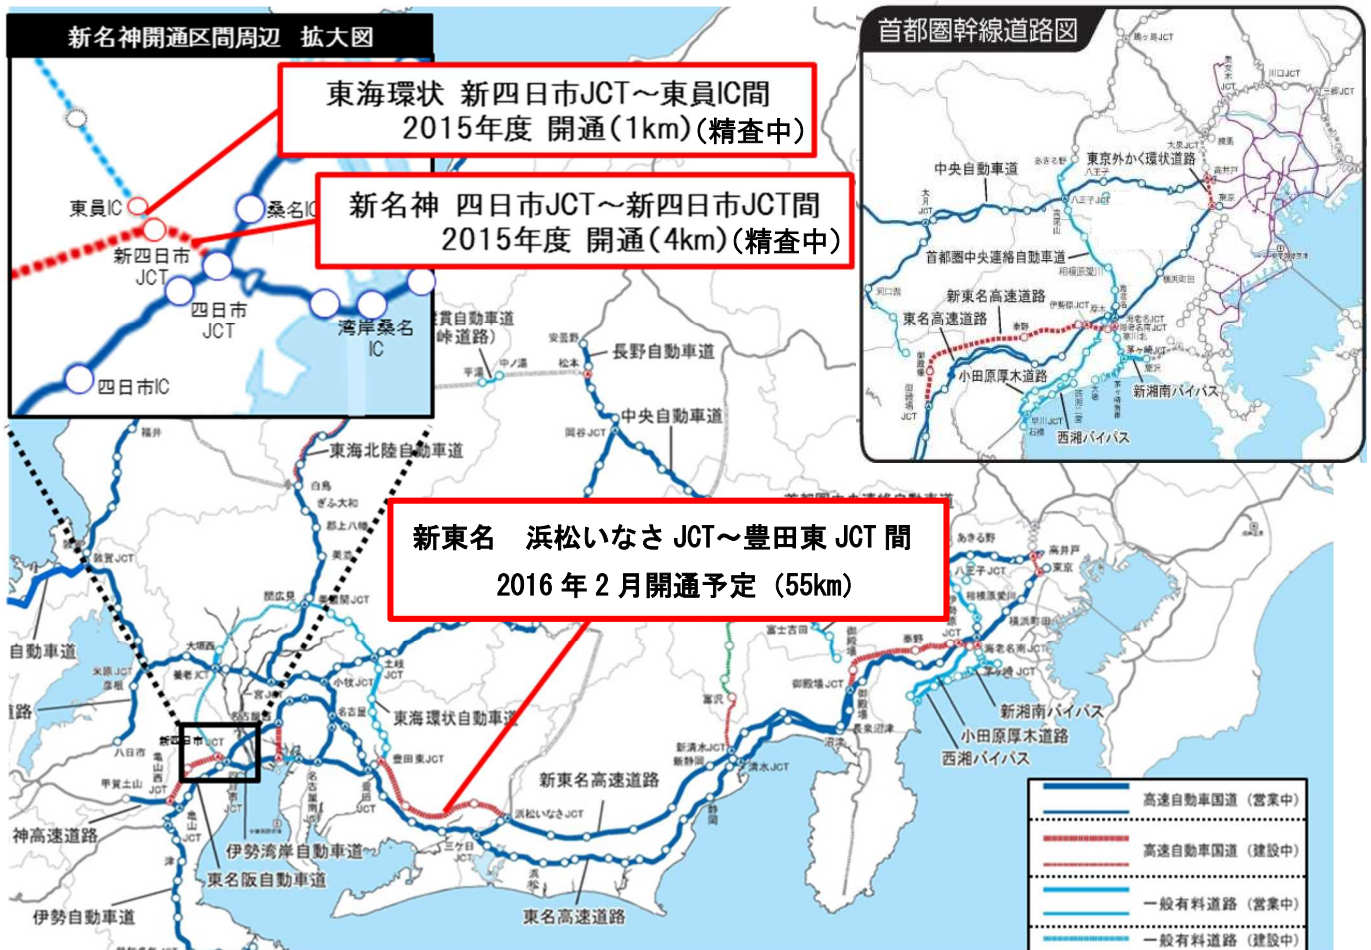
【2015年度の開通区間】

(2) 建設の状況 (延長263km: 2015.11.19現在)

- ◆新東名高速道路 浜松いなさJCT～豊田東JCT 55km
- ◆新名神高速道路 四日市JCT～新四日市JCT 4km
- ◆東海環状自動車道 新四日市JCT～東員IC 1km
