高速画像処理を用いたトンネル内点検技術の開発 ～高速走行によるトンネル内ひび割れ検出が可搬式小型装置で可能に～

■開発概要

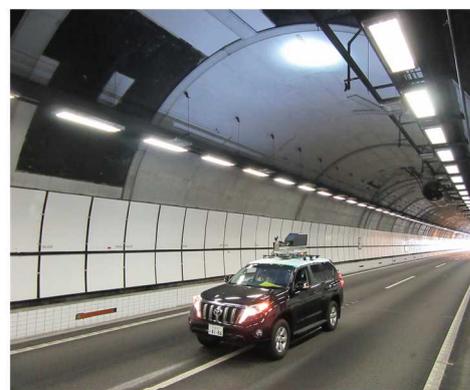
トンネル内の撮影状況

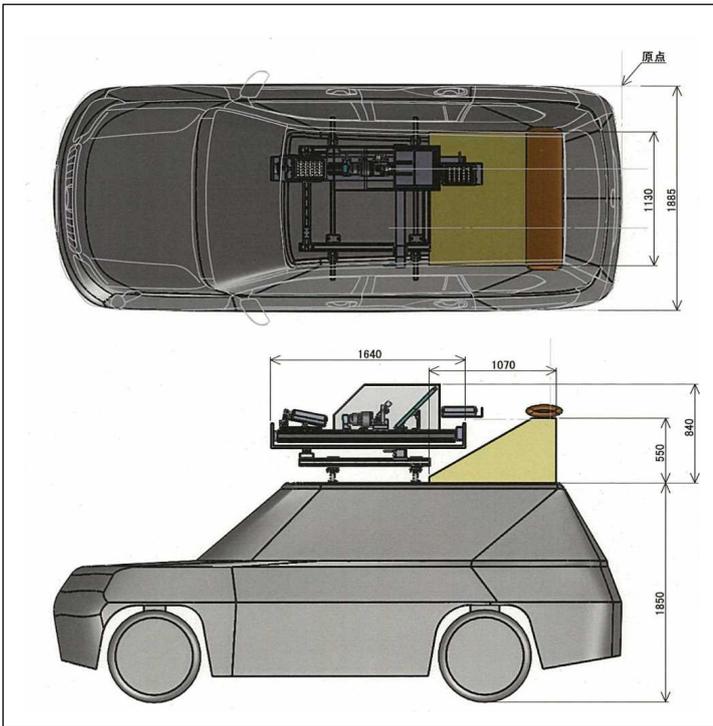
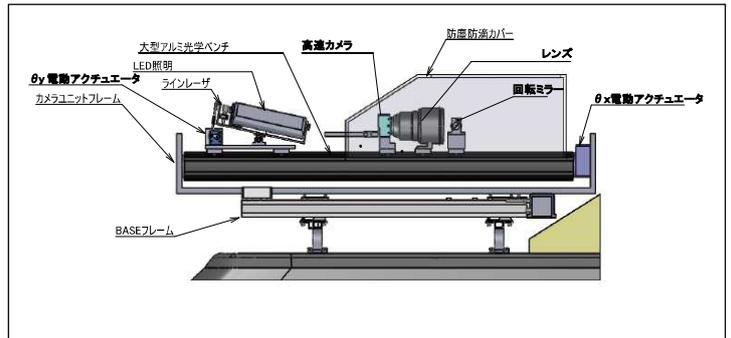
図1 可搬式小型装置

●可搬式小型装置の概要

東京大学大学院情報理工学系研究科創造情報学専攻の石川正俊教授が研究開発している「高速画像処理技術と高速小型回転ミラー」を用いた高速視線制御ユニットによって、高速移動中でも画面の中心に被写体(ひび割れ等の損傷)がくるように制御を行います。

これにより、あたかも画面中央に被写体が止まっているかのように捉え続けることが可能となり、ブレの無い高精度な映像の撮影が可能となっただけでなく、従来よりも撮影に必要な照度を抑えることができるため、大がかりな照明設備が不要となり小型化が実現できました。

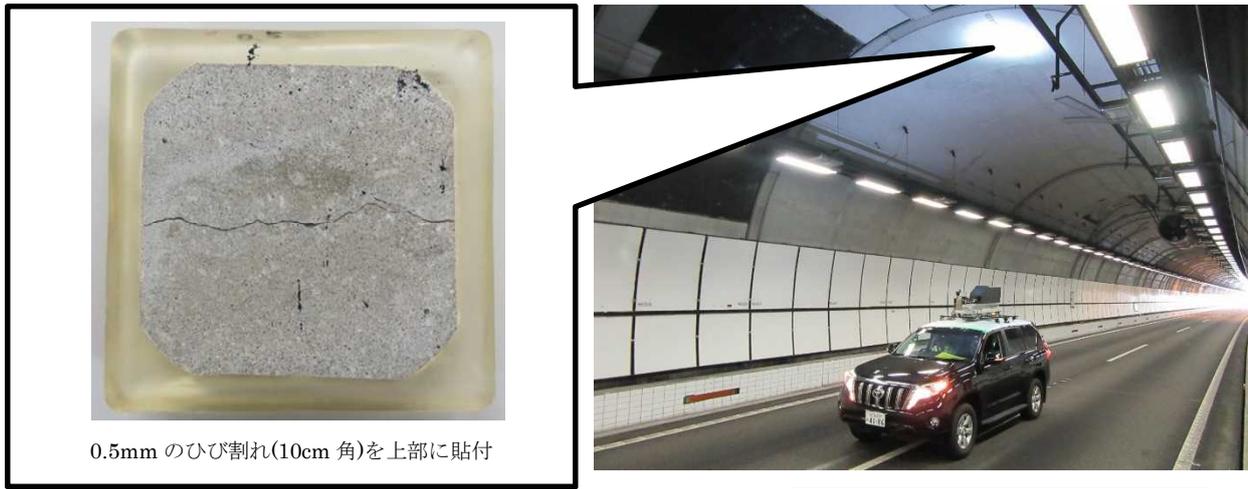
●トンネル上部に設置したひび割れを撮影した様子

0.5mm のひび割れ(10cm 角)を上部に貼付

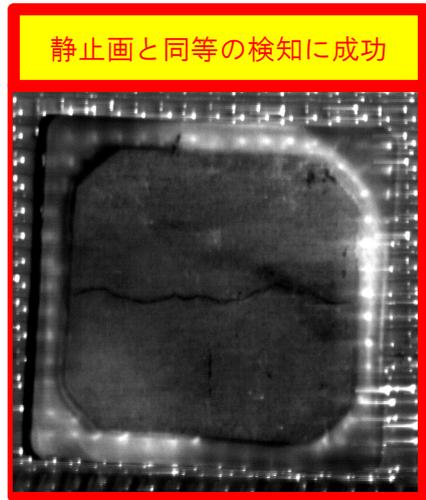
(b)開発装置を使用した場合

静止画と同等の検知に成功

100km/h 走行し撮影してもブレない

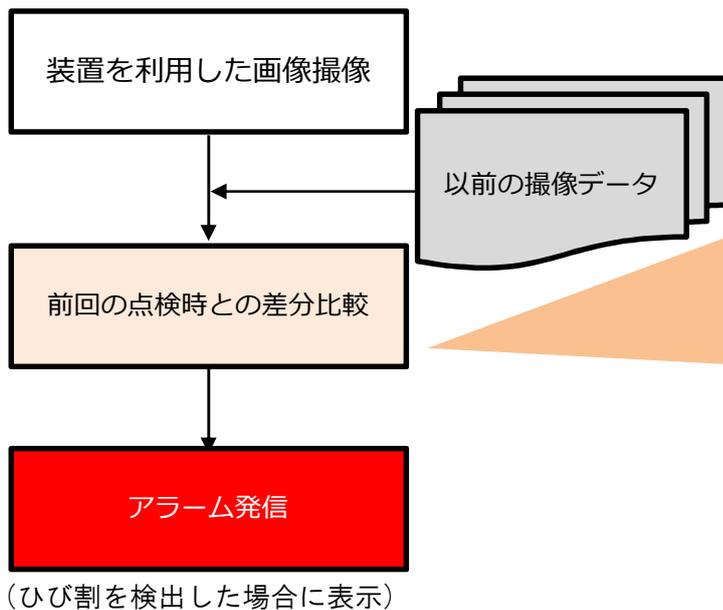
図2 ひび割れ自動検出の流れ

判定結果	
画像枚数	1
OK	0
NG	1
全長	5393.28
平均幅	0.58
最大幅	1.00
最小幅	0.00
危険箇所	あり

異なるアングルの撮影でも判定可能

撮影した映像は自動で車内のパソコンに取り込まれ、画像処理により、人が介入することなく変位や変状の検出を行うことができます。
