## 東名高速道路牧之原地区地震災害の復旧完了報告

### 2. 本復旧対策工事の概況

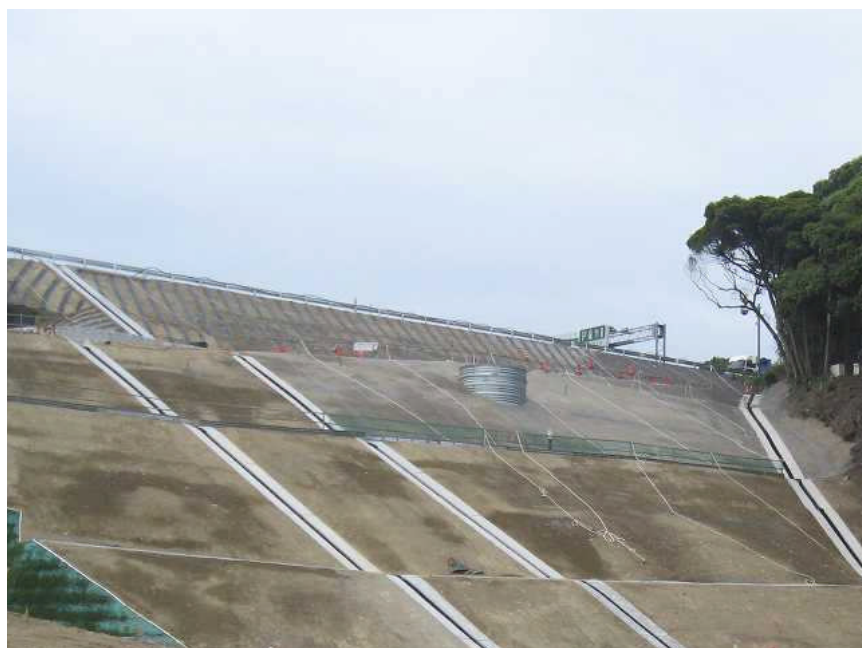
<盛土工完了(上り線)>

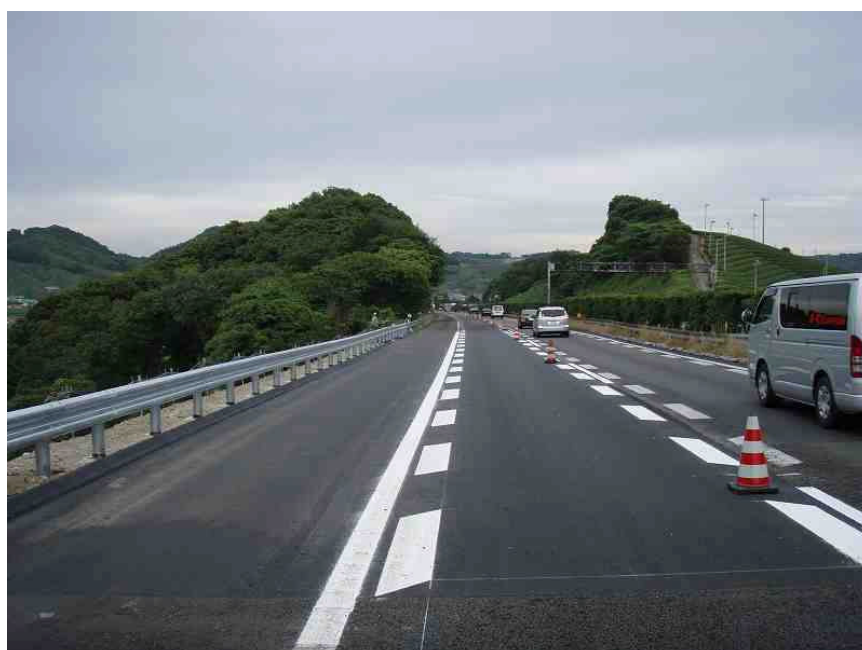
<本線舗装工事完了(上り線)>

- ①平成22年6月7・8日に昼夜連続走行一車線規制により実施しました舗装、並びに防護柵工事の完成をもちまして盛土本体部分の工事を完了いたしました。
- ②本体工事の完成により昨年夏の被災から約10ヶ月に亘って実施しておりました本線の速度規制（50km/h）は解除され、従前の規制速度80km/hとなりました。
- ③工事用道路の撤去工事や市道の復旧工事等、本線外の付帯工事を引き続き実施し、7月末完了を目指しています。

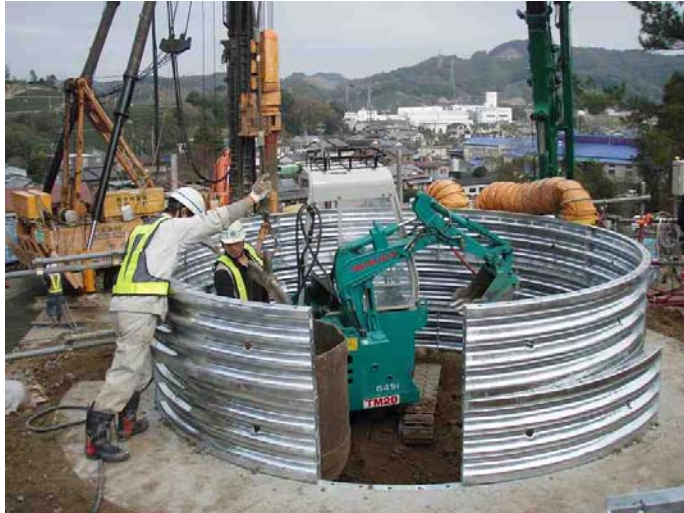
集水井工

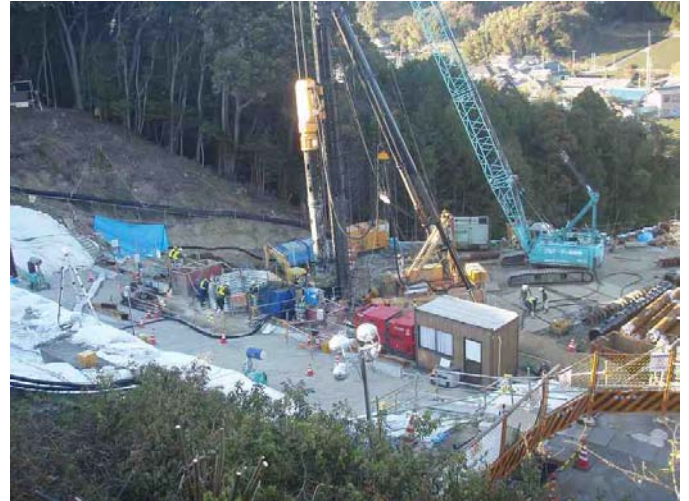
鋼管杭工

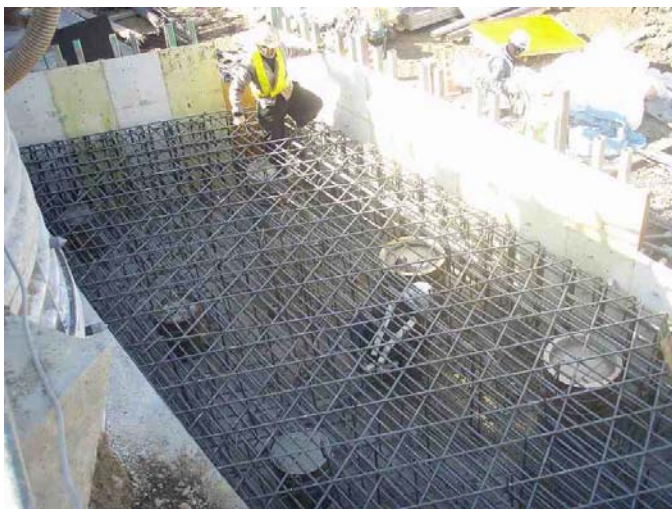
杭頭連結工

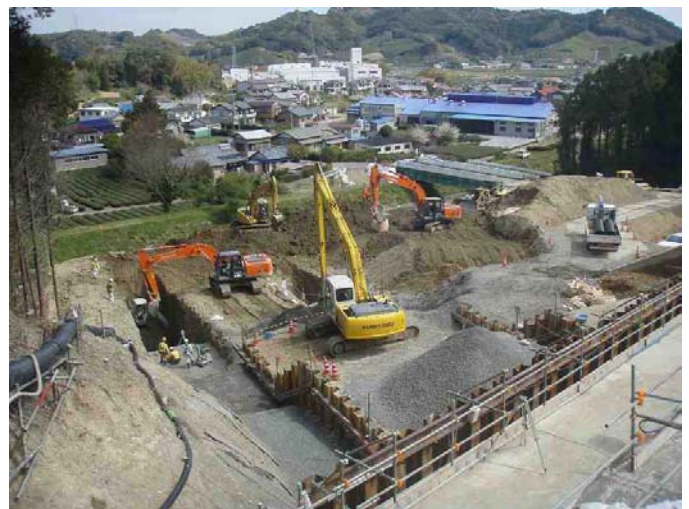
碎石置換工

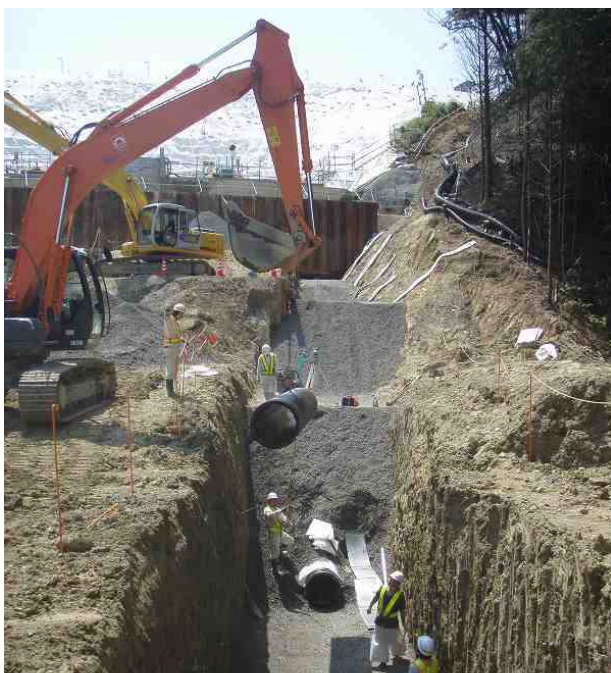
暗渠排水管

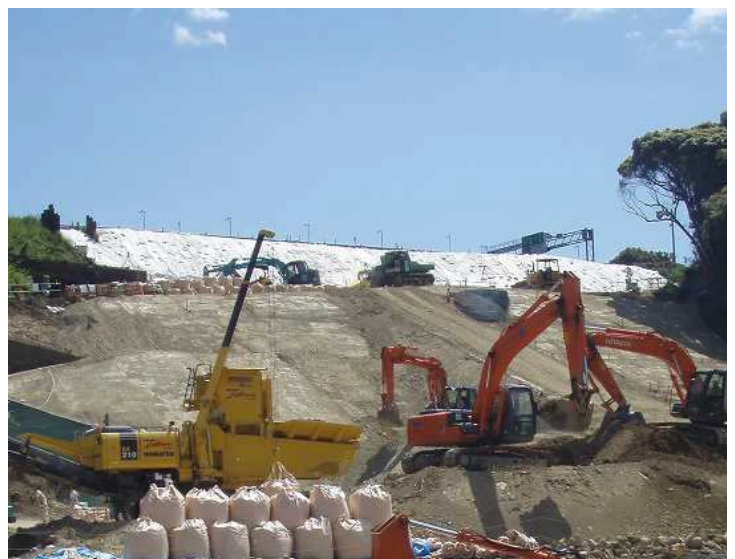
盛土工
