東名高速道路

牧之原地区地震災害の復旧と類似盛土の緊急点検実施状況

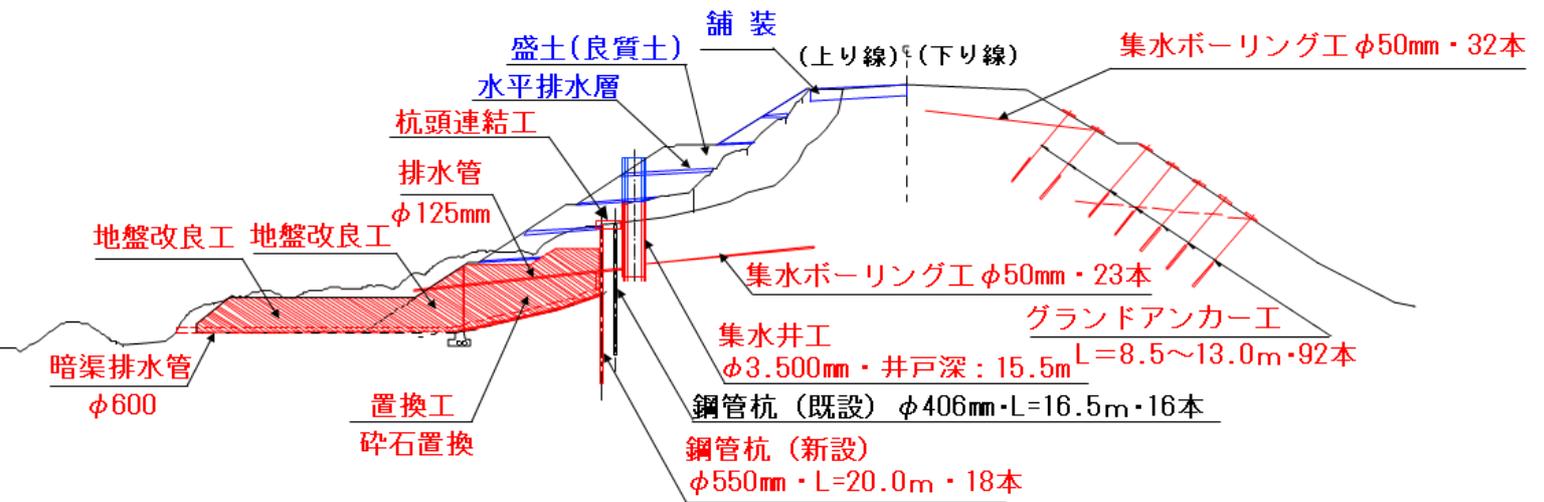
<対策工断面図>

〔凡例〕「赤」は完了または施工中の工種、「青」は未着工を示します

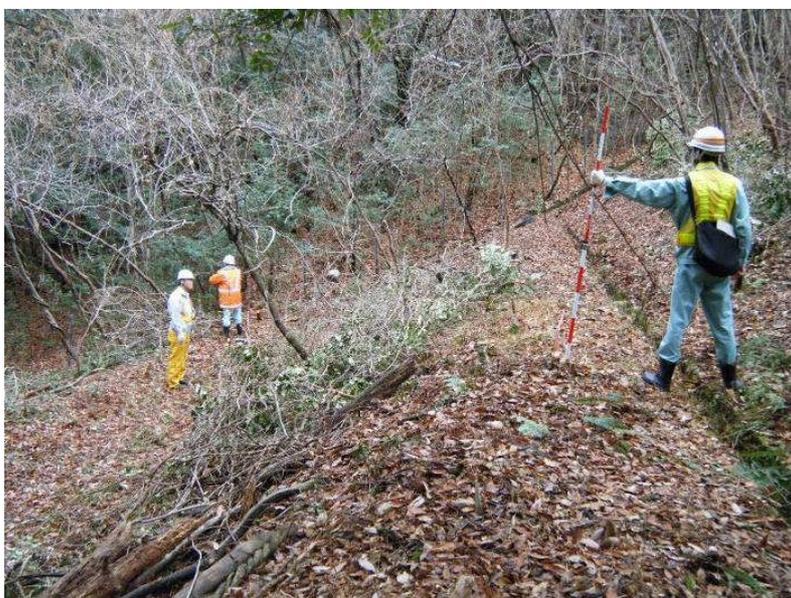
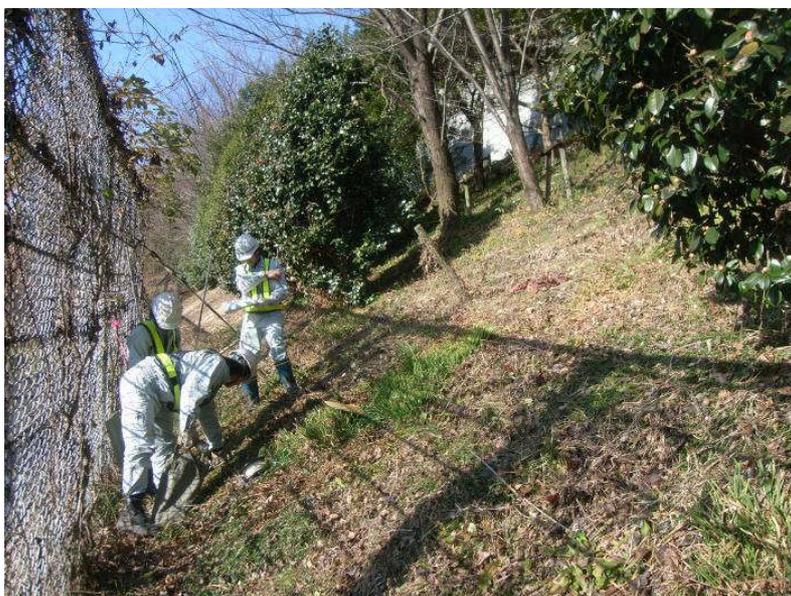
<現地踏査実施状況>

- ①NEXCO中日本管内では、381箇所を机上抽出し、平成22年3月末までに、現地踏査（平常時、降雨後）を実施しました。
- ②現地踏査を実施したところ、すべりに伴う路面のクラック、沈下及びのり面のクラック、はらみ出しなど緊急的に対策が必要な箇所はありませんでした。
- ③排水設備については、緊急を要するものは補修済みです。
