## 東名高速道路牧之原地区地震災害検討委員会報告

平成21年8月11日5時7分頃発生した駿河湾を震源とする地震により発生した東名高速道路牧之原 SA 近くの盛土のり面崩壊について、その原因を究明し、当該箇所における『本復旧対策工』等を検討することを目的に外部有識者を迎えた検討委員会を開催してまいりましたが、この度、検討結果がまとまりましたので、概況を報告させていただきます。(各委員会後のブリーフィングにて報道関係者の皆様には検討結果報告済み。)

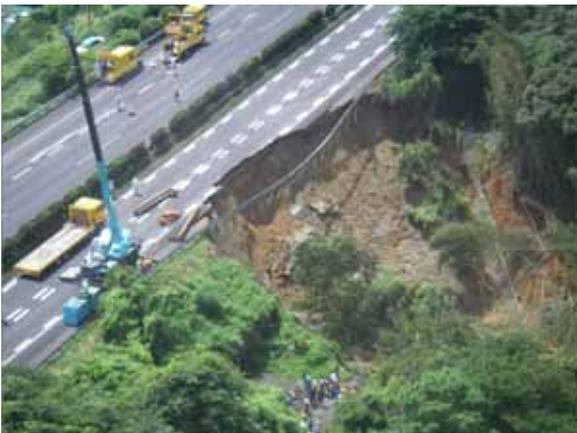
< 災害状況 >

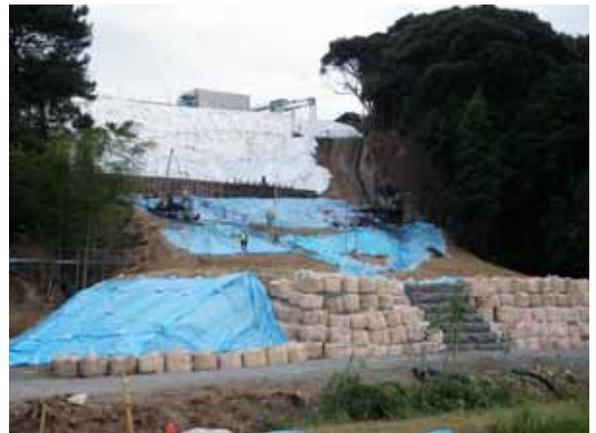
< 応急復旧完了 >
