台風9号に係る西湘バイパスの被災と無料措置の効果について

(1) 被災および復旧状況

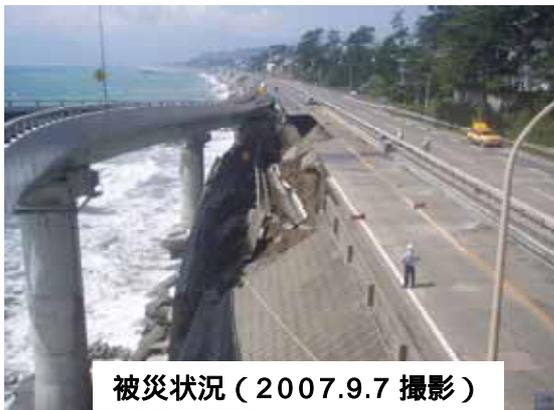
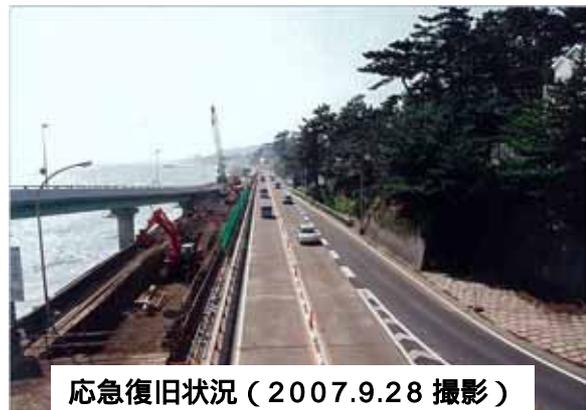
- 1) 区 間 西湘二宮IC～橘IC KP0.0～KP0.9
- 2) 被災内容 下り線側擁壁の崩落、本線橋(金波橋)橋脚洗掘など
- 3) 応急復旧 路面陥没箇所鋼矢板を打設するなど道路構造の安全性を確保
上り線を用いた暫定2車線対面通行にて開通(9月27日11時)
- 4) 本格復旧 委員会において、構造、施工方法等の検討を行い、早期本格復旧を目指します。

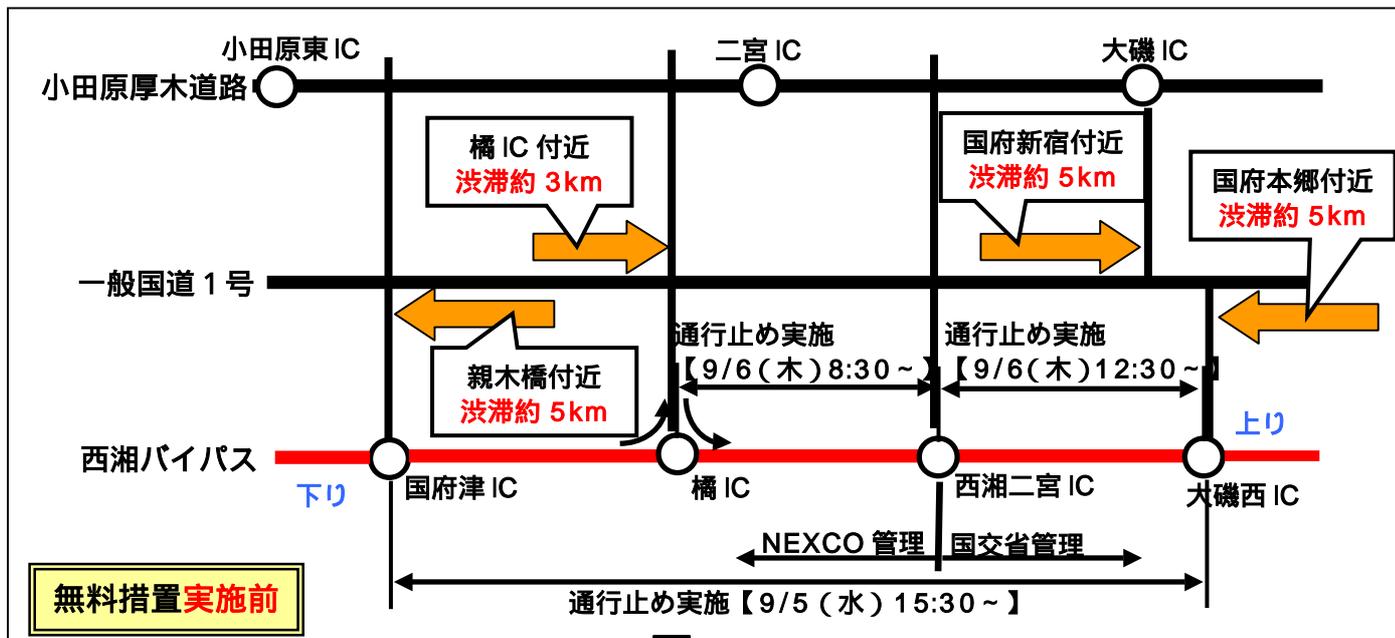
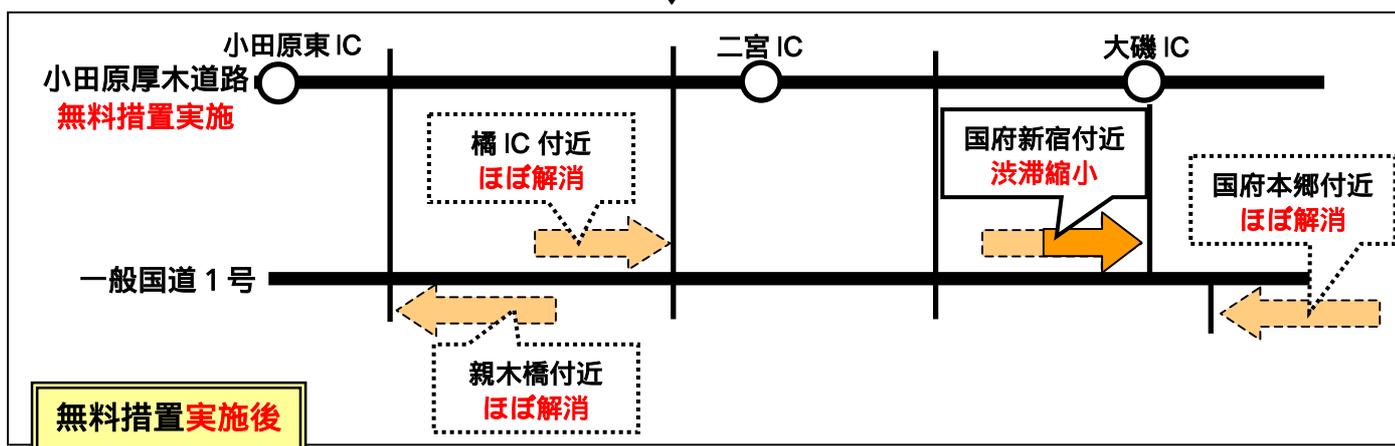
無料措置の実施により、国道1号の渋滞はほぼ解消されました。

国道1号の渋滞は時速10km以下の車列の延長
