新東名高速道路 葛山トンネル(下り線) 照明器具前面ガラスの落下について

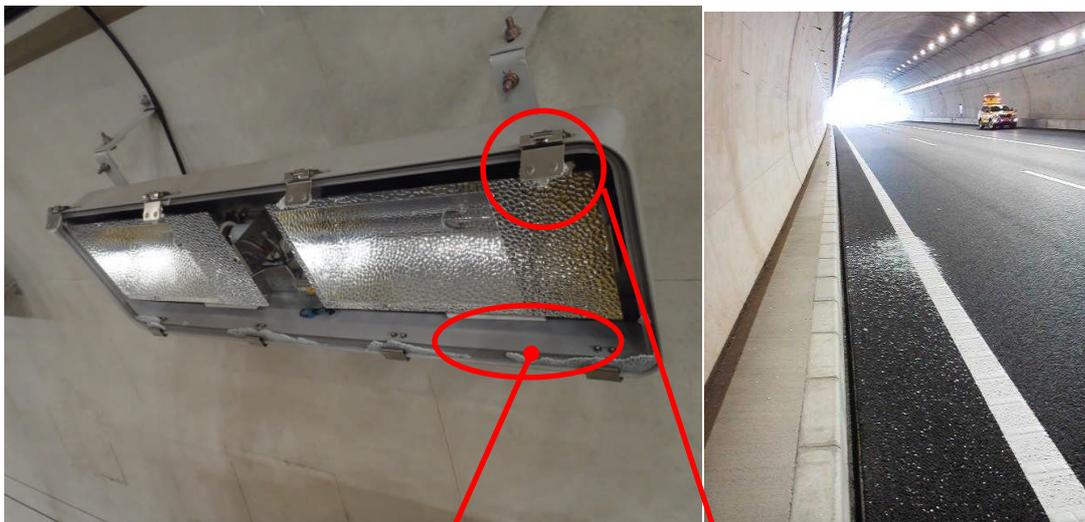
当該照明器具破損状況

- 1)発生日時 平成24年4月22日(日) 午前8時頃
- 2)発生場所 新東名高速道路 葛山トンネル(下り線)内
御殿場JCT ~ 長泉沼津IC間 (61.0 キロポスト) 追越車線側
- 3)原因 当該器具を点検した結果、ガラスの留め金については異常が見られなかったため、何らかの飛翔物がガラスにあたって破損したものと考えられますが、原因の特定には至っていません。
- 4)対応 当該トンネル全ての照明器具を直ちに緊急点検し、他に異常がないことを確認しました。また、新東名高速道路の全てのトンネルについて、緊急点検をGWまでに完了します。

設置状況

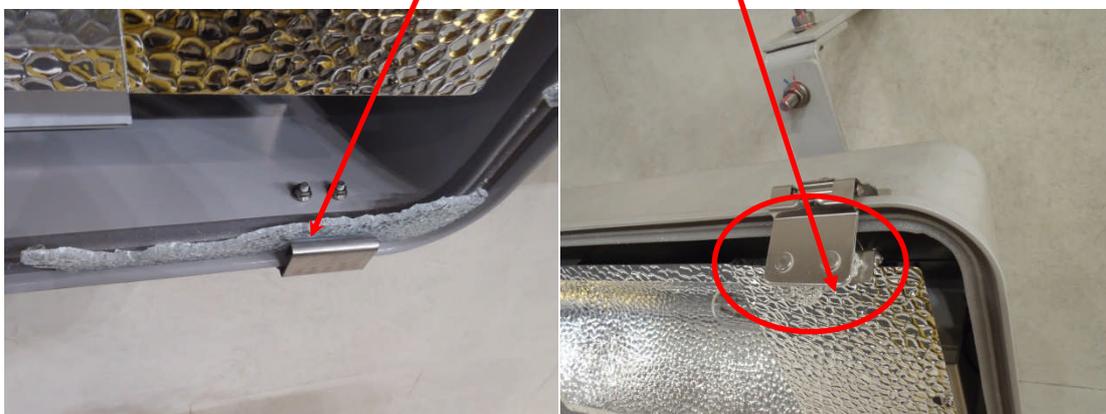
ガラスの飛散状況

照明器具前面のガラスの留め金具には、ガラスが残った状況
