## 新東名高速道路（下り線）における落石による事故について

# 新東名落石概略図

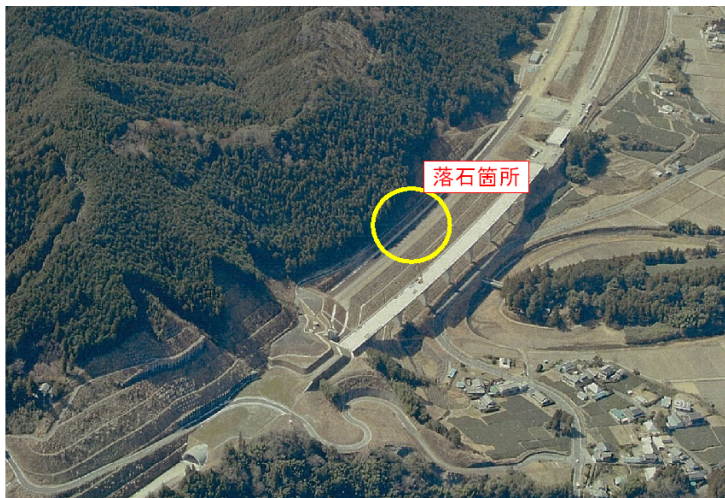
航空写真

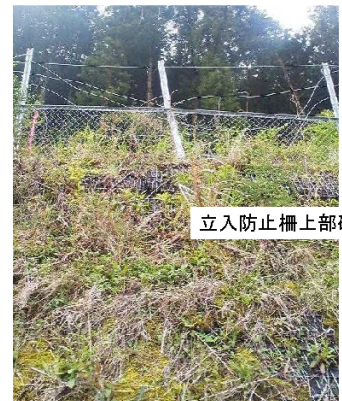
立入防止柵破損状況

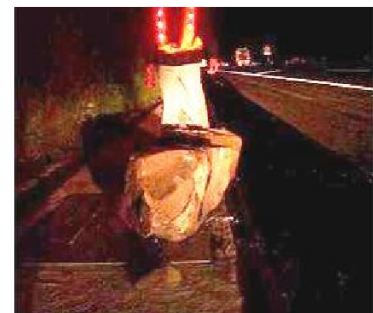
路面に落ちた転石

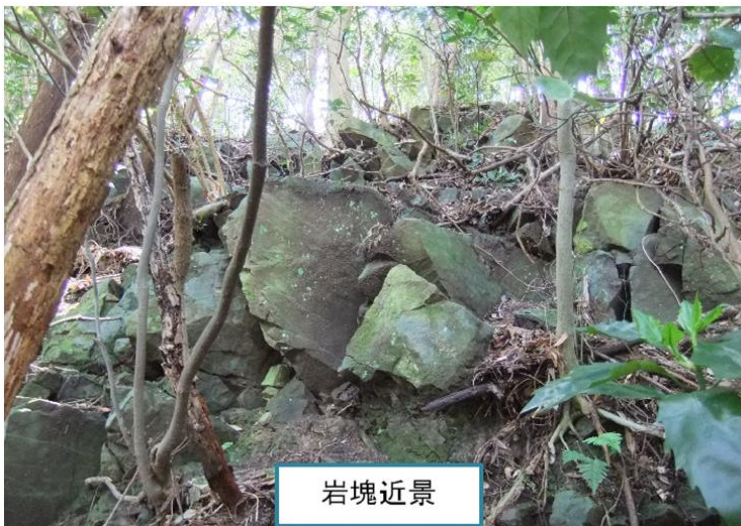
◆自然斜面（民間所有）の転石状況

落石があった個所の岩塊状況

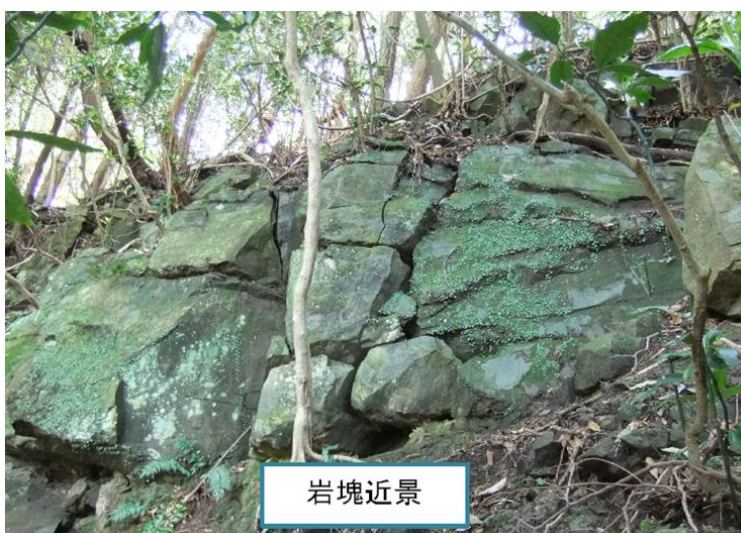
落石があった個所の近傍の岩塊状況

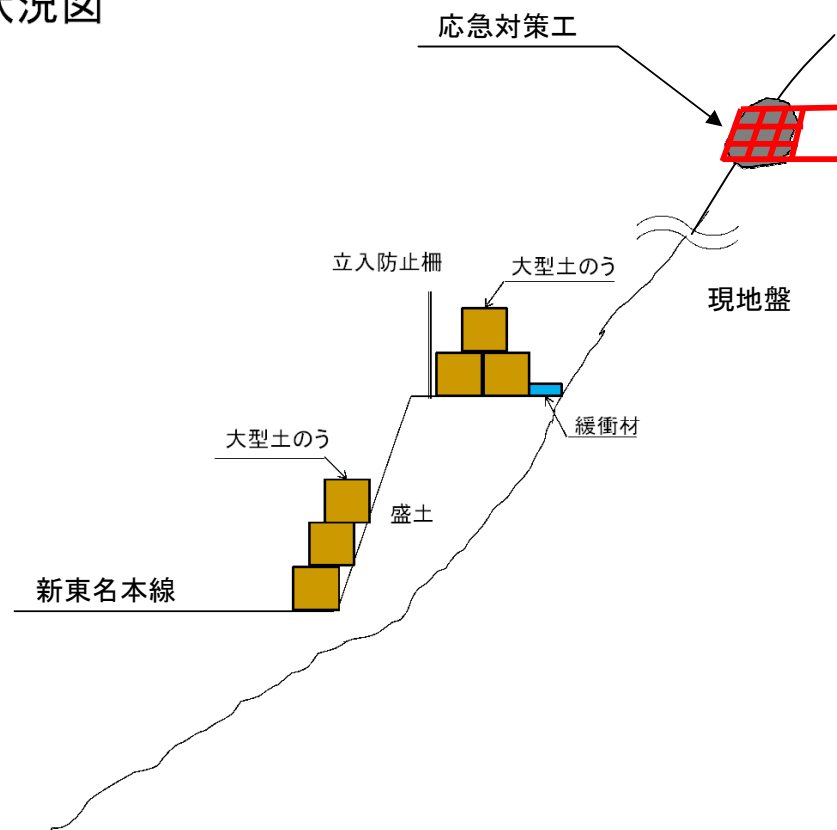
◆横断面図

## 応急対策状況図

1. 発生日時 2012年4月23日（月）22時頃 （道路管制センターにお客様より入電）
2. 発生場所 新東名高速道路（下り線）164.3KP（静岡県掛川市大和田字宮内）  
（島田金谷IC～森掛川IC間） 第一・第二走行車線（片側3車線の場所）
3. 被害状況 けが人なし。通行車両4台が乗り上げ車両が損傷。
4. 落石状況 80センチ程度 2個、30～50センチ程度 5個 計7個
5. 落石の原因 本線から90m程度の高さにある斜面から岩塊の一部が落下したもので、落下原因は長年風雨にさらされたことにより、岩塊が風化して一部が不安定化し剥がれ落ちたものと推定しています。
6. 現在の状況 昨日までの点検の結果、落石のあった近傍に同様の岩塊が2箇所発見され、当該箇所周辺の詳細な点検を引き続き実施しており、現在は、第1・第2走行車線を規制しています。  
本線への落石を防止するための応急の対策工事として、本日から当該箇所の側道上に大型土のうを積み上げており、落石箇所近傍の同様な岩塊（4箇所）に鋼製のネット等で応急対応をする計画としています。
7. 今後の予定 当該箇所周辺の点検を速やかに完了させ、ゴールデンウィーク前までに落石防止の応急対策を実施し、車線規制を縮小したいと考えています。規制解除の見込みが立ちましたら、再度、お知らせします。
8. 写真・図面等 別添のとおり
