台風18号による盛土のり面崩落の状況

名神高速道路 多賀サービスエリア（上り線）入口付近 418.5kp
（八日市IC～彦根IC間）
滋賀県犬上郡多賀町大字敏満寺（びんまんじ）地先

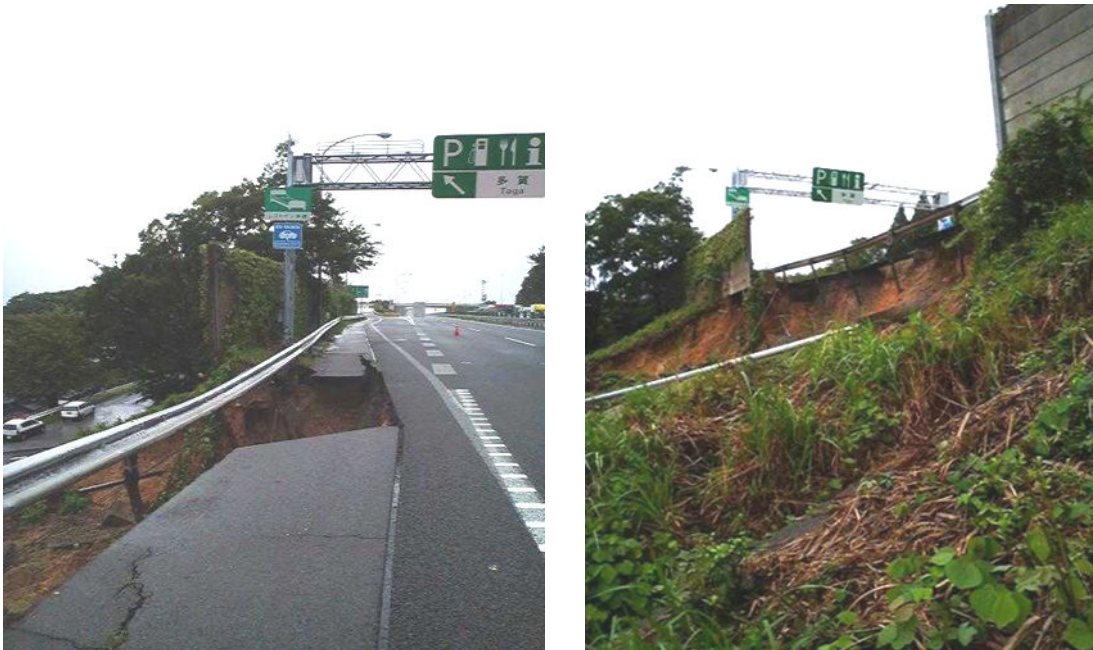
崩落幅 約30m
崩落高さ 約6m
崩落土砂量 約600m³

盛土のり面崩落の状況（9月16日撮影）

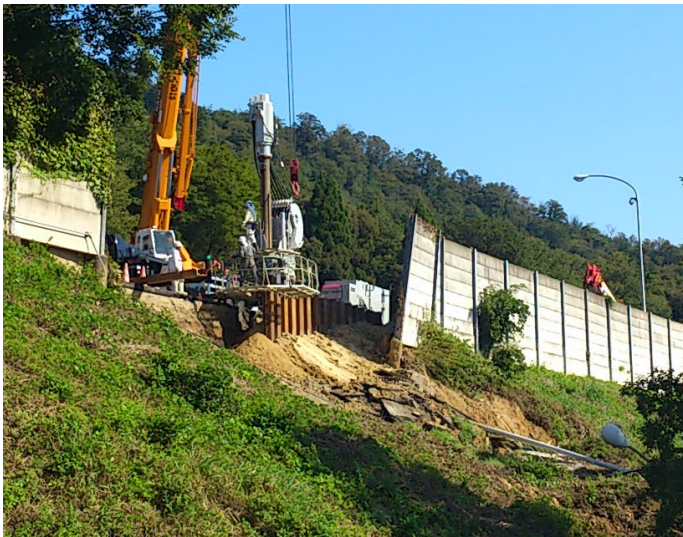
盛土のり面崩落状況（9月18日撮影）

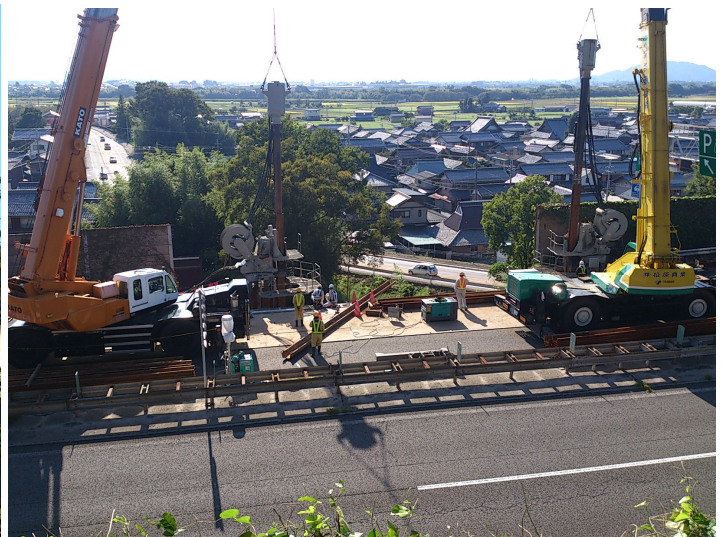
応急復旧工事の状況（9月18日撮影）

2013年9月21日中
