高速道路資産の長期保全及び更新のありた
中間とりまとめ

2023年1月30日

高速道路資産の長期保全及び更新のあり方に関する技術検討委員会

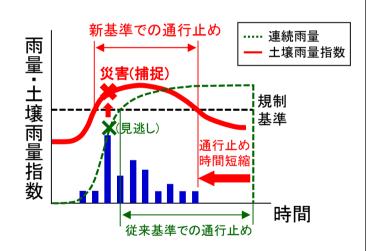
■ 土壌雨量指数を考慮した通行止め基準の検討

▶ 土壌雨量指数とは、降った雨による土砂災害 危険度の高まりを把握するための指標であり、 降った雨が土壌中に水分量としてどれだけ 溜まっているかを、タンクモデルを用いて数 値化したもの。

- 豪雨による事前通行規制において、高速道路が最大限機能を発揮するよう、従来の経験降雨に基づく確率統計的な通行止め基準から、土壌中の水分量データに基づく土壌雨量指数等を考慮した基準への見直しについて試行導入を検討。→災害発生を的確に捕捉、通行止め開始及び解除のタイミングの適正化、通行止め時間の最小化を目指す。
- 高速道路区域外からの土石流等の危険箇所について、近年高度化されたレーザープロファイラ調査により抽出を進めている。→有効な対策の実施に繋げる必要がある。

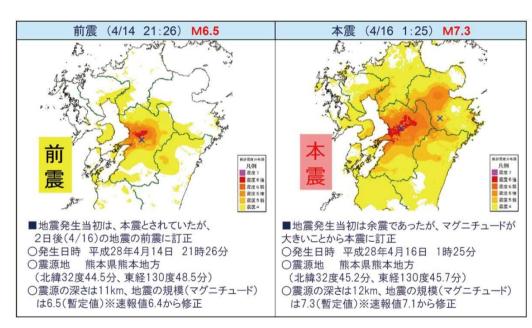
■熊本地震での被災

熊本地震では、速やかに機能回復できない損傷が発生し、緊急輸送路としての運行 に時間を要した。(被災後、15日目に緊急車両通行)

支承の逸脱

- 平成28(2016)年能本地震において、速やかに機能回復できない損傷が発生し緊急輸送道路としての活用までに時間を要した。
- 耐震性能2(大規模な地震時でも軽微な損傷に留まり、速やかな機能回復が可能となる性能)を確保するため、大規模地震に 備えた更なる耐震補強事業を推進し、高速道路の強靭化を図る。

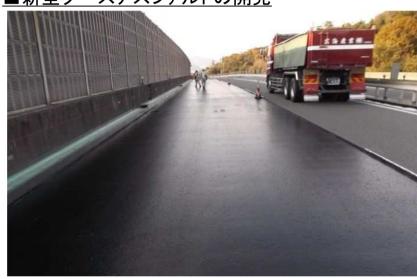
■新型グースアスファルトの開発

- ・防水層(グレードⅡ)は多層構造のため長時間施工が必要となり、工事規制に時間制約がある区間では採用が困難で、グレードⅠの施工に留まっていた。
- ・こうした工事規制に制約がある区間での採用を目指し、鋼床版の基層として用いられているグースアスファルトに着目し、 RC床版に適用可能な混合物を新たに開発。
- <施工時間は防水層(グレードⅡ)の約8割>
- ② 技術基準の整備 (要求性能・照査方法)
 - ・防水層(グレードⅡ)に準ずる防水性能(防水性)
 - ・通常の改質アスファルトと同等の施工温度(施工性)
 - ・動的安定度の確保(耐久性)

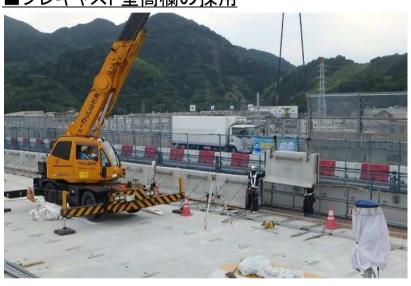
■プレキャスト壁高欄の採用

・壁高欄の現場打設では、コンクリ―ト打設箇所が狭いため、型枠、配筋、 コンクリート打設などに時間・人力を要する場合が多いことから、施工効 率の高いプレキャスト壁高欄を採用。

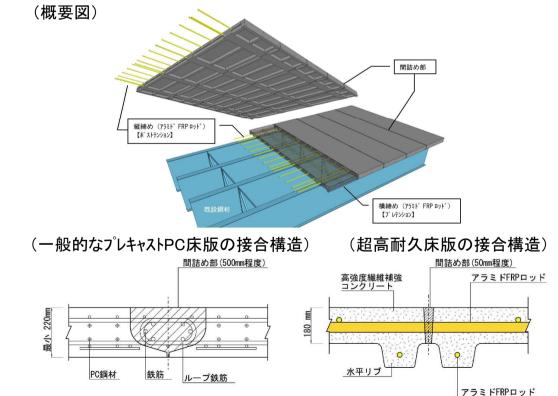
<u>■超高耐久床版</u>

NEXCO西日本は民間企業と共同で、鉄筋やPC鋼材に替わり、腐食しない新材料を緊張材として用いた『非鉄製材料を用いた超高耐久橋梁:Dura-Bridge』の共同研究を2010年3月より進め、研究成果を応用し、超高耐久床版を開発。

・高強度繊維補強コンクリートを使用することにより、鉄筋の配置をなくし、PC鋼材の代わりにアラミドFRPロッドを使用し、プレストレスを導入することで、腐食劣化の可能性を排除。

- ・橋軸直角方向に水平リブを有し、さらにアラミドFRPロッド によりプレストレスを導入
- ・間詰め部を小さくした上で、アラミドFRPロッドで橋軸方向に PC床版を連結するため、床版厚を約2割薄くできる。
- ③ 第三者被害の防止、耐久性向上、維持管理費の低減
 - ・鋼材腐食によるCo片のはく落などの第三者被害を抑制。 また、軽量化による耐震性と既設桁の疲労耐久性が向上。 将来の維持管理の負荷低減が可能。

- 鉄筋コンクリート床版の取替え工事への適用を目指し、これまでの鉄筋やPC鋼材などの鋼部材を一切用いない超高耐久橋梁(Dura-Bridge)での研究成果を応用し、超高耐久のプレキャスト床版を開発した。
- 今後、飛来塩分や凍結防止剤散布による鋼材の腐食環境が厳しい、高い耐久性が望まれる構造物への展開を目指し、当工 法の適用に向けた基準類の整備を進める。

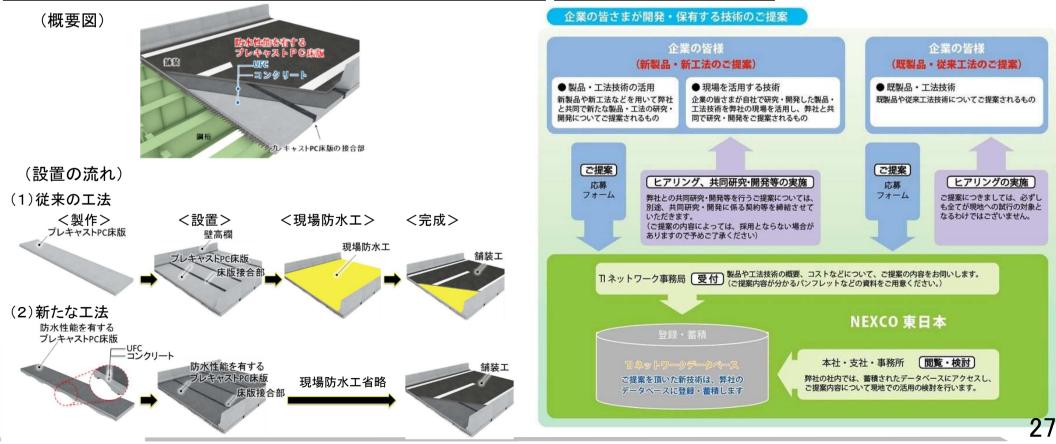
■防水性能を有するプレキャストPC床版(UFC複合床版) ■TIネットワークの運用

- 床版取替工事の工程短縮および床版の耐久性向上を目指して、超高強度繊維補強コンクリート(UFC)を用いた防水性能を有するプレキャスト床版をNEXCO東日本と民間企業との共同研究で2018年から開発した。
- UFC複合床版については、様々な構造検討、性能確認実験および輪荷重走行試験により、プレキャストPC床版として十分な一体性、防水性能、強度および疲労耐久性を有することを確認。実橋への適用を進めている。
- NEXCO東日本では、安全で快適な高速道路空間の提供、周辺環境との共生や更なるコスト削減及び事業の効率化を進めるため、民間企業との技術開発や保有技術の活用窓口である「TIネットワーク」を2007年より運用している。

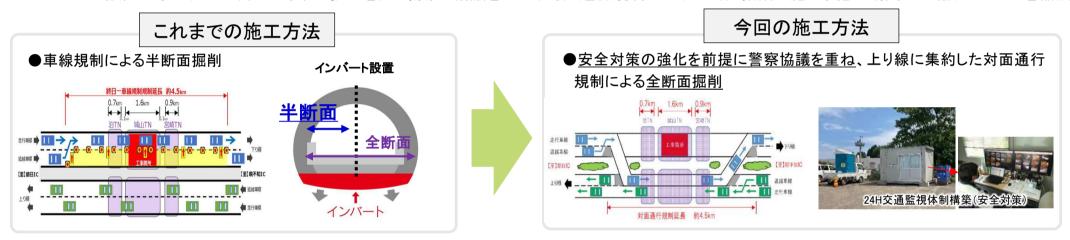
- 更新事業を継続して実施していくためには、コスト縮減へのより一層の取り組みが重要である。
- コスト縮減を図るため、施工計画の見直しや新技術・新工法の採用による施工期間の短縮などに取り組んでいる。
- 〇全断面掘削への変更における施工期間の短縮(E8北陸自動車道 城山トンネル)
 - ・インバート設置工事において、安全対策の強化を図り警察と協議を重ね、対面通行規制による全断面掘削で施工。施工期間の短縮及びコストを縮減。

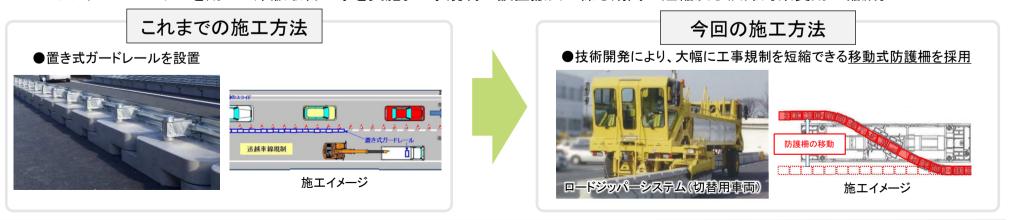
- 〇ロードジッパーシステム(移動式防護柵)を活用した施工期間の短縮(E1東名高速道路)
- ・ロードジッパーシステムを用いて床版取替工事を実施。工事規制の設置撤去に係る期間の短縮及び渋滞対策費用が縮減。

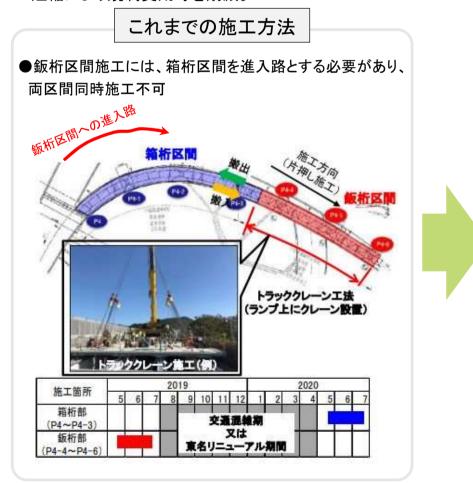
- 更新事業を継続して実施していくためには、コスト縮減へのより一層の取り組みが重要である。
- コスト縮減を図るため、施工計画の見直しや新技術・新工法の採用による施工期間の短縮などに取り組んでいる。
- ○床版取替システムの開発による狭小ヤードでの通行止規制回数の削減(小田原厚木道路 小田原西IC)
 - ・施工ヤードが狭小な現場でも、材料搬入から床版の据え付けまでが一連作業で施工可能な門型構造の床版取替システムを導入し、工事期間の 短縮により規制費用等を削減。

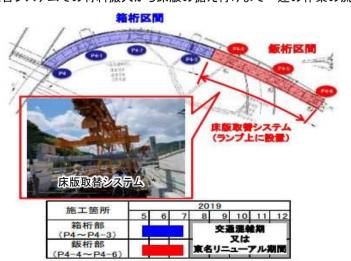
(床版取替システムでの材料搬入から床版の据え付けまで一連の作業の流れ)

●床版取替システムにより両区間同時施工

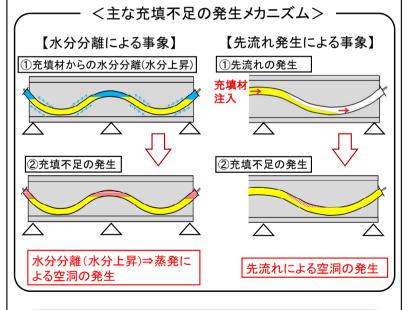
■充填材の技術基準の変遷

・充填不足が懸念されてきたことなどを受け、施工管理方法 などが強化

○1999(H11)施エマニュアルの改訂

- ◇水分分離(水分上昇)が起きづらい充填材の標準化
- ◇先流れなどを防止するため、充填材の適正な粘性度に 関する内容やその注入方法などの内容が明記

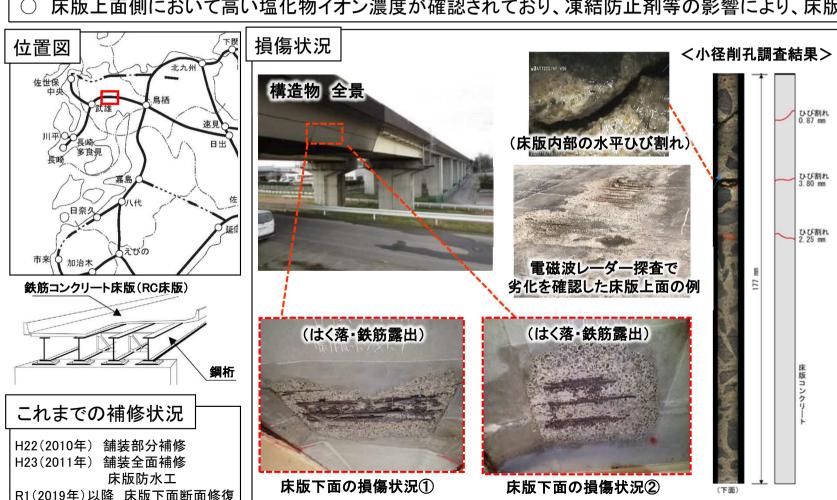
◆嘉瀬川橋(佐賀県) 【上り線、橋長455m、1987年開通】 E34長崎自動車道 佐賀大和IC~多久IC

- E34長崎自動車道 嘉瀬川橋は1987年に供用した全長455mの鋼橋(鉄筋コンクリート床版)である。
- 電磁波レーダー探査の結果、広範囲で床版上面の劣化を確認した。 小径削孔調査の結果により、床版内部にひび割れ等の変状が確認されており、床版下面の劣化も顕在化している。
- 床版上面側において高い塩化物イオン濃度が確認されており、凍結防止剤等の影響により、床版の劣化が大幅に進行。

・鉄筋コンクリート床版を耐久 性の高いプレストレストコンク リート床版等に取替

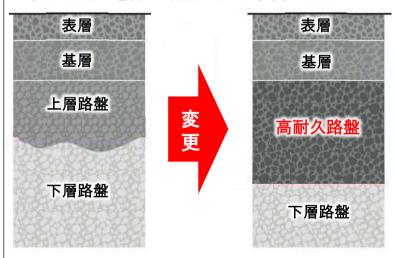
高耐久路盤への変更例

・変状した路盤を新たに高耐久路盤へ変更

・舗装厚が比較的薄い箇所において、上層路盤下面から のひび割れ等により路盤部が変状している箇所 (繰返しの補修箇所等における非破壊調査の結果、路 盤部まで変状している箇所)

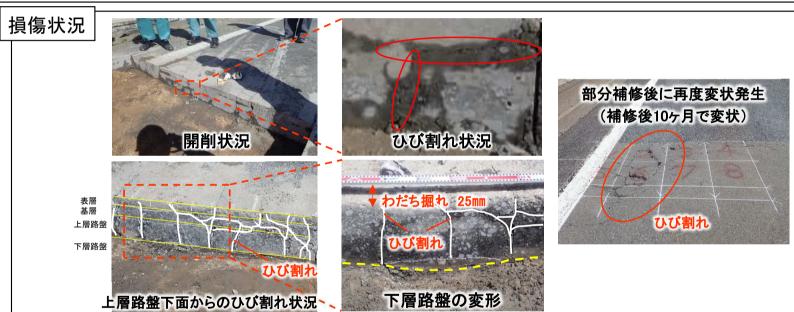
- E17関越自動車道 土樽地区は1985年に供用した区間である。
- 繰返しの部分補修を実施してきたが、開削調査により路盤の状態を確認したところ、上層路盤下面からのひび割れ及び下層 路盤が変形していることが判明した。

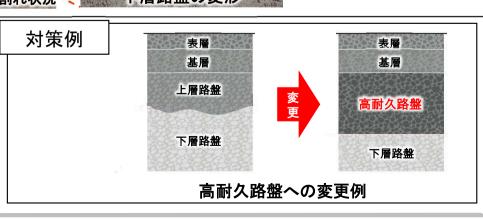
これまでの点検・補修状況

表層・基層の補修を繰返し実施

- ▶ H23(2011)年 表層·基層を全面補修。
- ▶ 以後、1年毎に繰返しの部分補修を実施。
- ➤ R3(2021)年 詳細調査にて初めて路盤の状態を開削して 確認したところ、上層路盤のひび割れ及び 下層路盤が変形していることが判明。
