# 逆走対策技術カタログ ～物理的・視覚的対策～

ウェッジハンプ

舗装面にくさび型の非対称の段差（ウェッジハンプ）を設置し、走行時の衝撃により逆走車両に注意喚起を行う技術である。

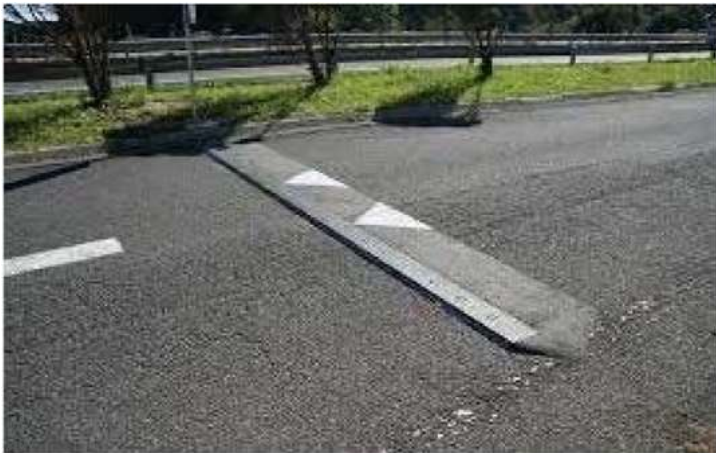
| 設置状況 | | 管理用道路<br> | | |

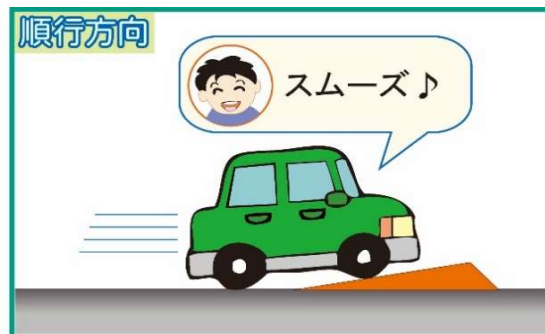
● 順行時はスムーズ（運転に支障なし）

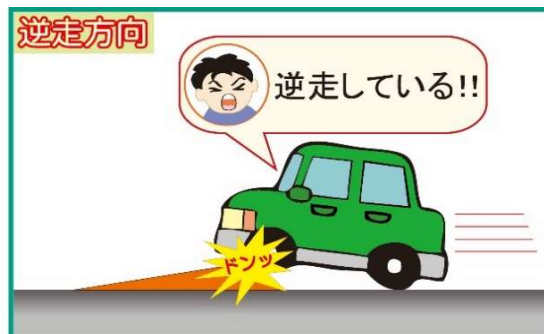
● 逆走時は振動と衝撃音で警告

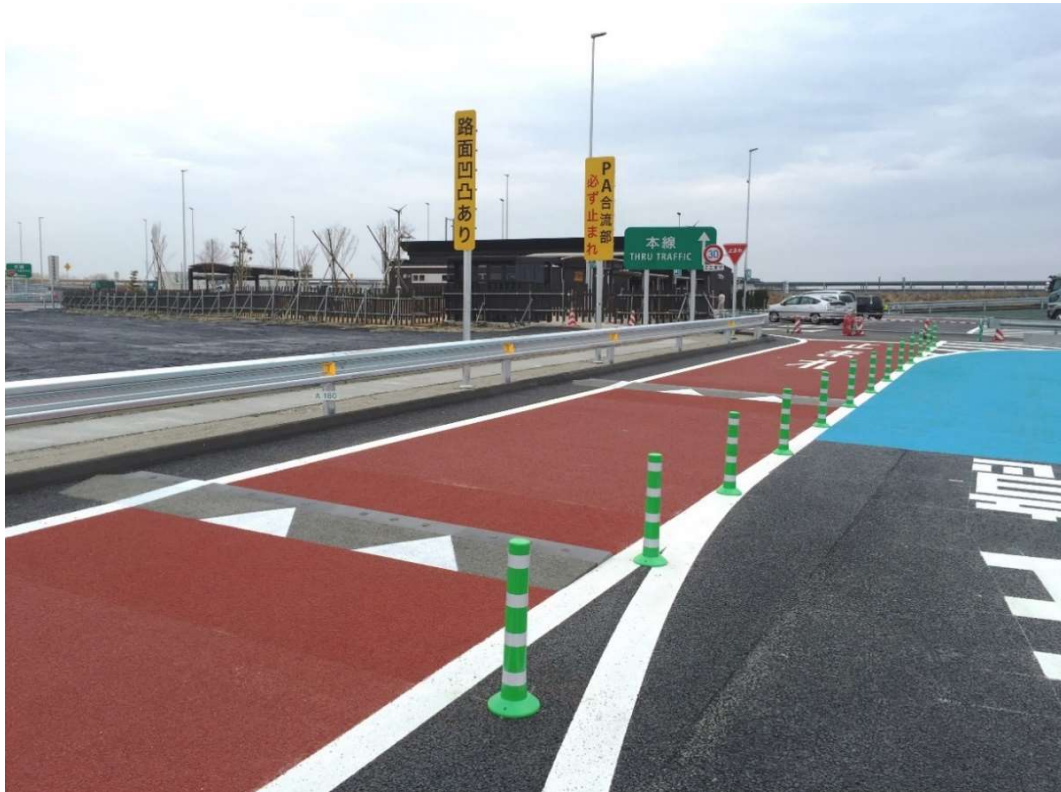
#### 適用事例①

PA併設スマートICへの進入路に設置（常磐道 鳥の海スマートIC）

- ・スマートICでは、一旦停止が必要なため、順走車への速度抑制対策として設置

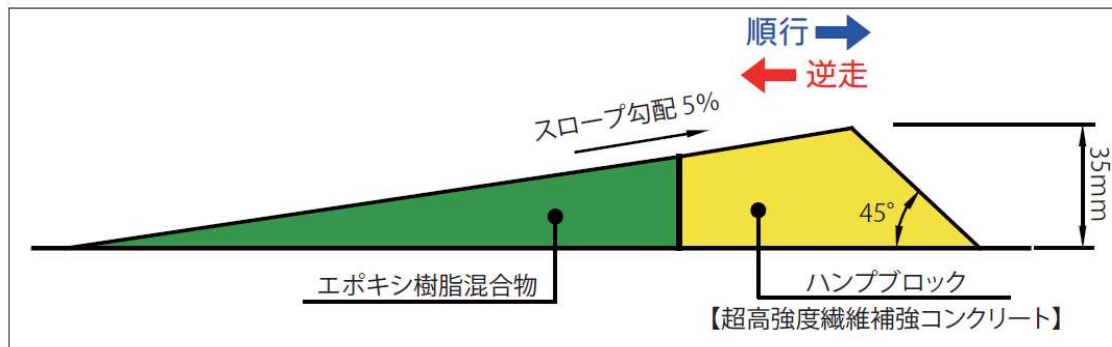
図面番号① （メーカー確認箇所）

別添資料①カタログ
