# 逆走対策技術カタログ ～物理的・視覚的対策～

LED発光体付ラバーポールウィングサイン

1.基本事項（1／3）

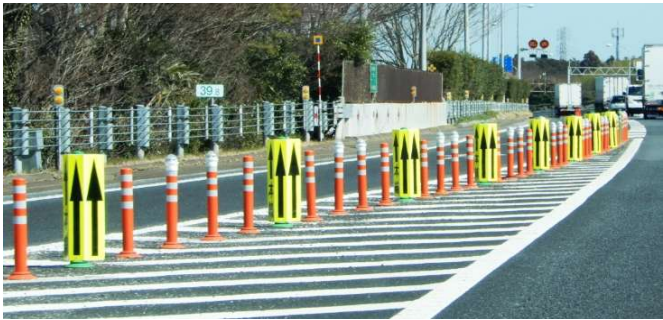
| 設置状況 | | 本線走行 | | |

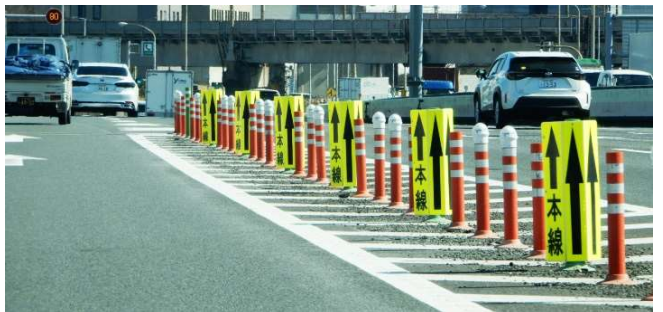
| | | ランプ走行 | | |

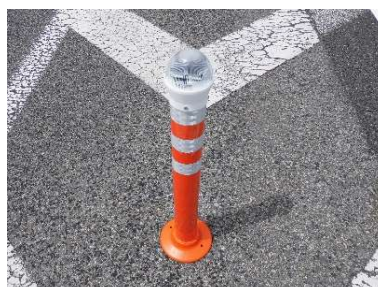
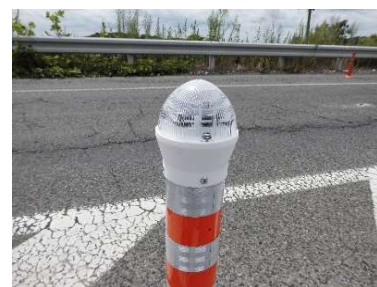
（現地設置状況）

- ・ 既設ラバーポール天端にソーラー式LED発光体を取付ける。
- ・ 夜間に発光部が順次点滅（レーンライティングの様に前方に流れる様に発光）する事により、進行方向を明示し逆走を防止する。前照灯の光が届く前から進行方向を認識可能。

発光体①→②→③→④の順序で発光する。

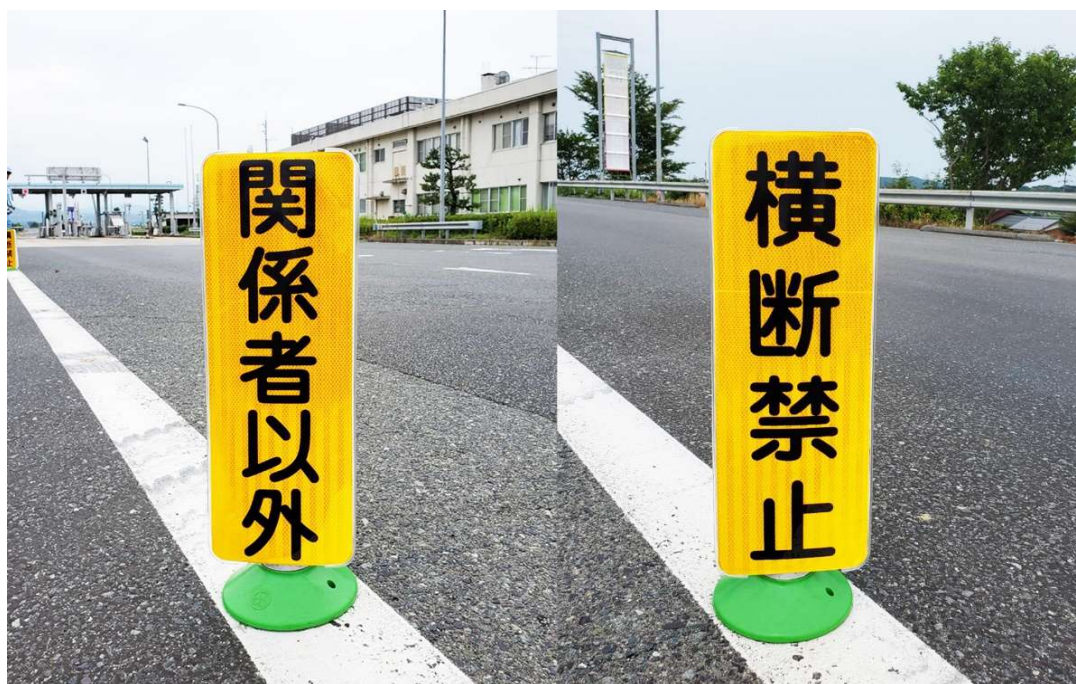
誤進入防止対策

注意喚起標示
