**高速自動車国道中央自動車道富士吉田線等  
(他2路線)に関する維持、修繕その他の管理の報告書**

**平成24営業年度**

**平成25年8月**

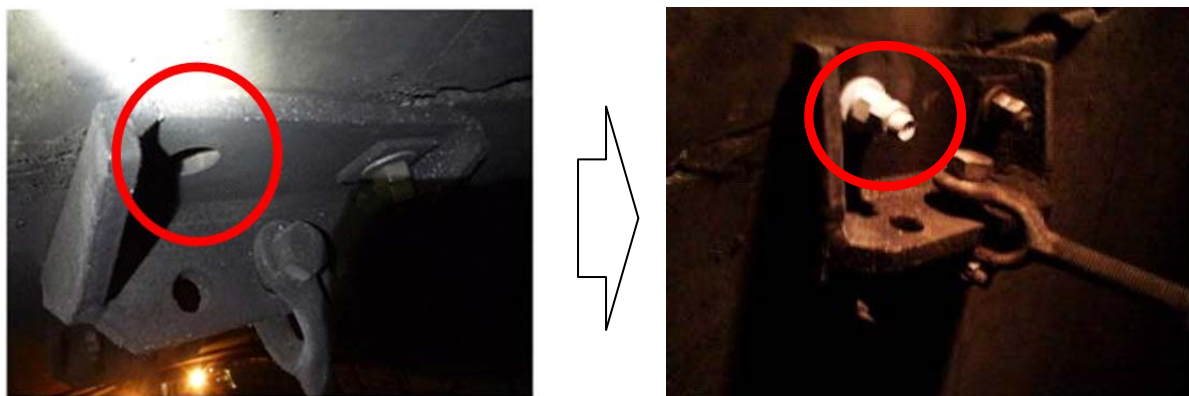
換気用ダクトの吊り下げ金具用アンカーボルトの欠落のため、ボルトを打設

《重量構造物における対応状況 例》

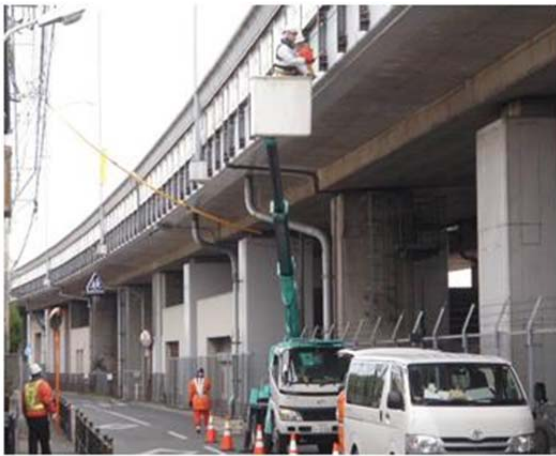
《点検の実施状況》

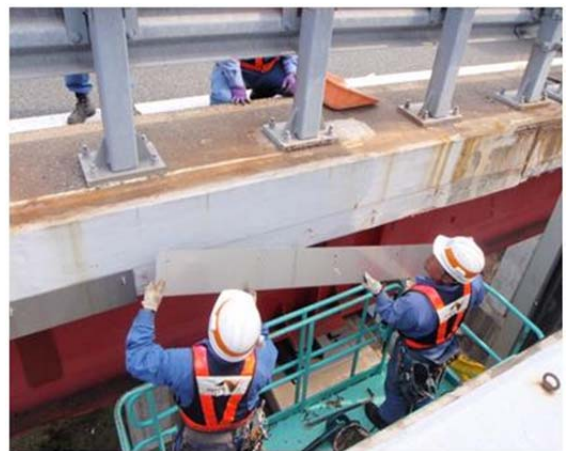
《橋梁付属物撤去状況》

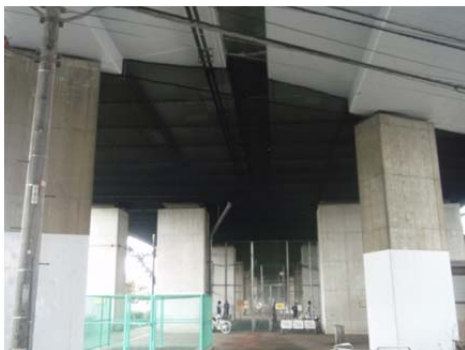
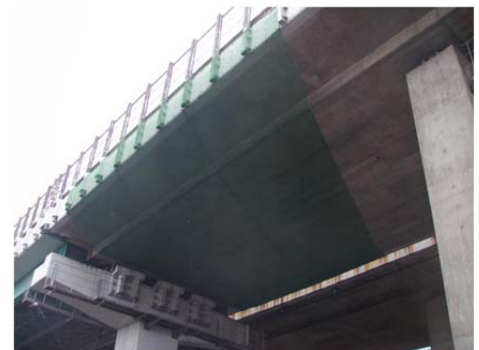
《剥落防止ネットの連続施工》

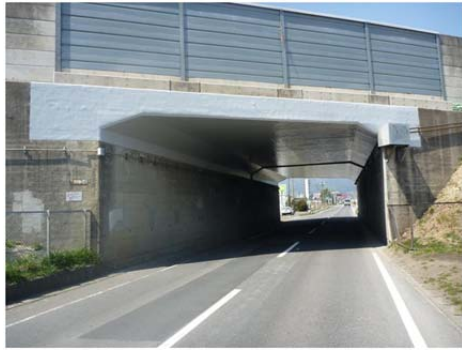
《部分対策(断面修復+剥落繊維シート)》

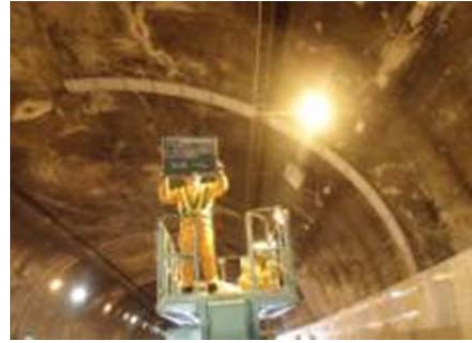
《トンネル目地部剥落防止樋》

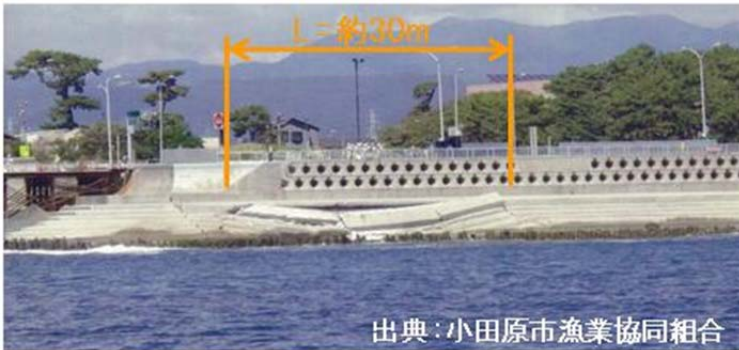
盛土のり面崩落

平成 24 年 9 月 3 日に発生した西湘バイパス 西湘PA(下)の海岸護岸工の変状に伴い、西湘PA(下)閉鎖が生じました。平成 24 年 9 月 7 日に応急復旧を完了し、西湘PA(下)の閉鎖を解除しましたが、平成 24 年 10 月 2 日に台風 17 号の接近により更に変状が確認されたことから西湘PA(下)の閉鎖となり、追加の応急復旧対策を行い平成 24 年 10 月 5 日に閉鎖を解除しました。応急復旧及び本復旧について、現地検討委員会を設置し、外部有識者の意見を踏まえながら実施しています。本復旧工事については、平成 25 年度中に現地対策を完了させるよう実施中です。

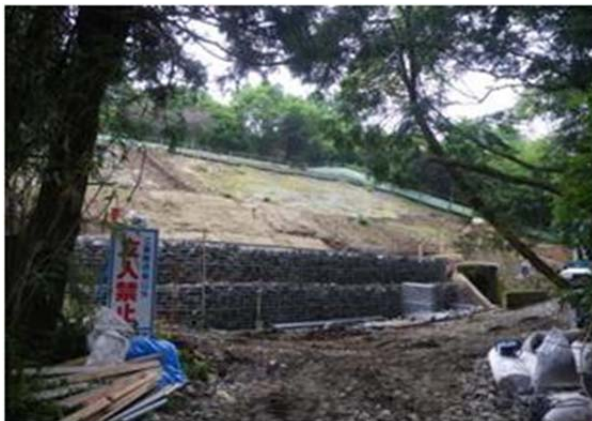
押え盛土工

平成 21 年 8 月 11 日に発生した駿河湾を震源とする地震により、東名牧之原サービスエリア近くの盛土のり面崩落を受け、類似の盛土のり面において押え盛土や抑止杭工による盛土のり面補強対策を実施し、現地における対策工を完了しました。

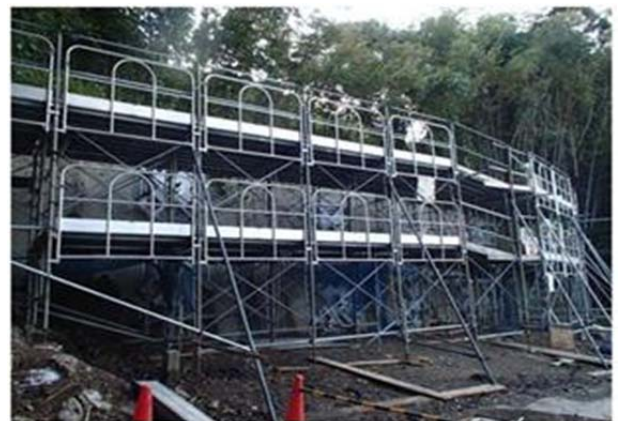
グラウンドアンカー工

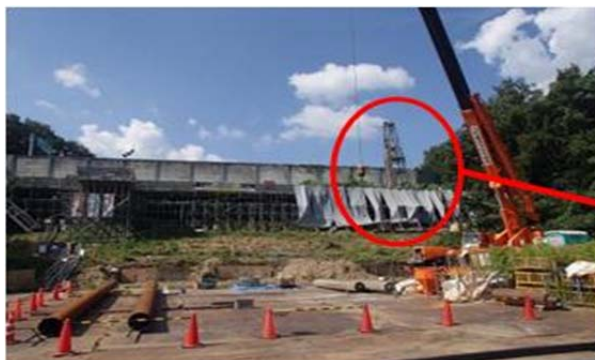
鋼管抑止杭工

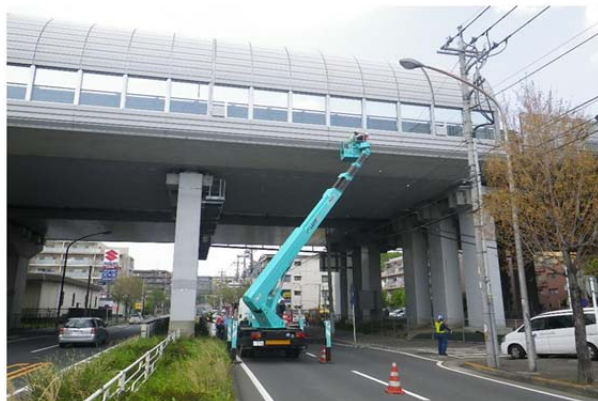
《詳細点検の状況》

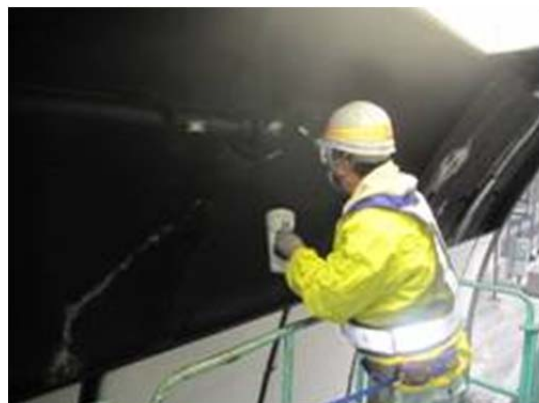
《施設構造検査の状況》

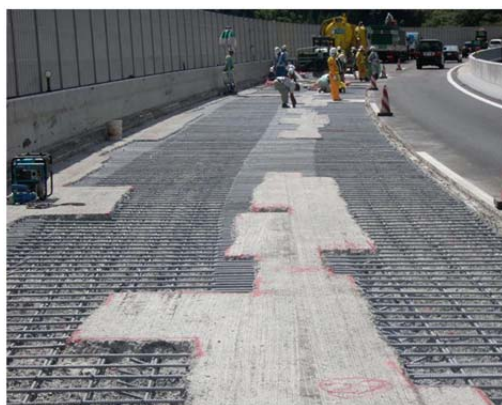
《橋梁の補修状況》

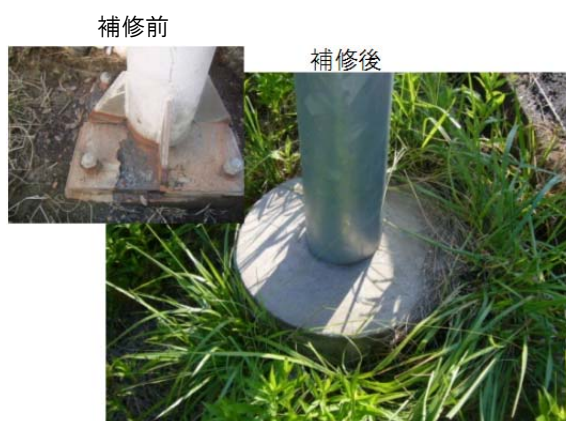
《施設の補修状況》

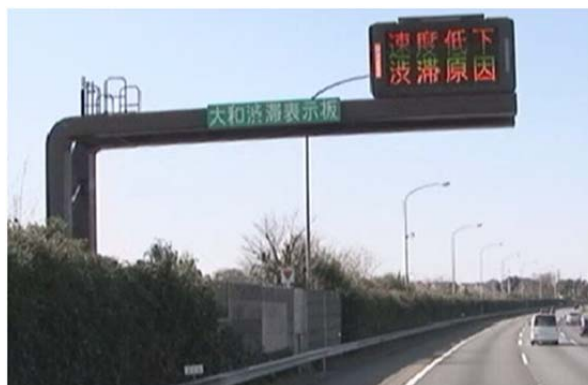
LED標識による速度低下抑制対策(常設化)

- ① 名神一宮地区においてLED情報板による速度低下抑制対策の常設化を実施。

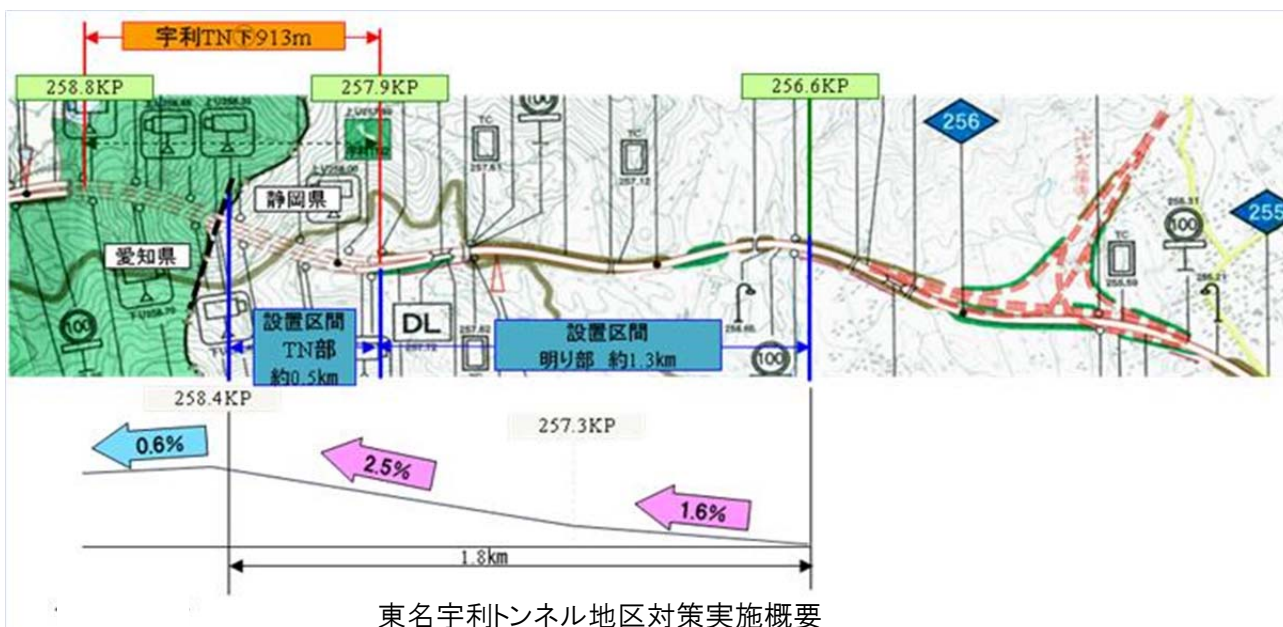
東名宇利トンネル地区対策実施概要

※: 速度感覚コントロールシステムとは、路側の発光器具の光を走行させベクション(視覚誘導自己運動感覚)及び走光性を活用し、速度感覚等のコントロールを行う

- ② 東名宇利トンネル地区において速度感覚コントロールシステム(ベクション・走光性)を実施。

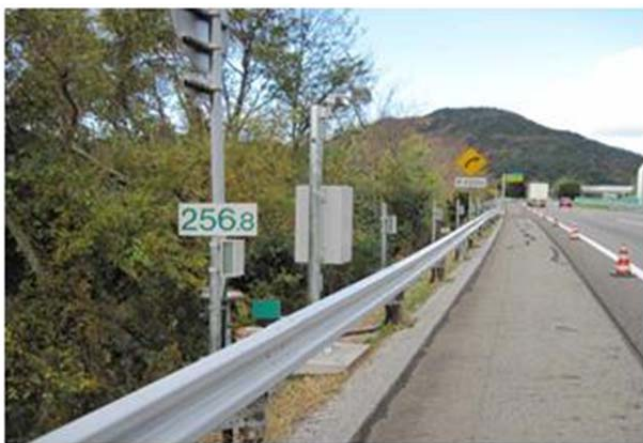
明り部灯具写真

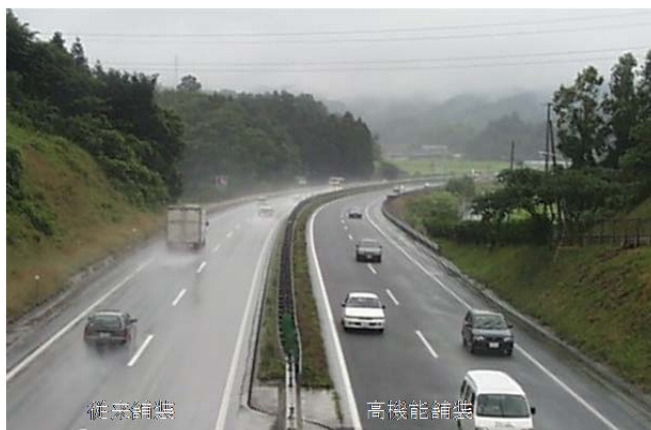
《密粒舗装と高機能舗装の状況写真》

◆雨天時の走行環境を向上させるために高機能舗装化を進めました。

- ・ 従来舗装を施した路面が損傷した箇所について高機能舗装化を実施しました。
- ・ 平成 24 年度に新たに高機能舗装とした総延長：約 82Km車線(高機能舗装率 83%)

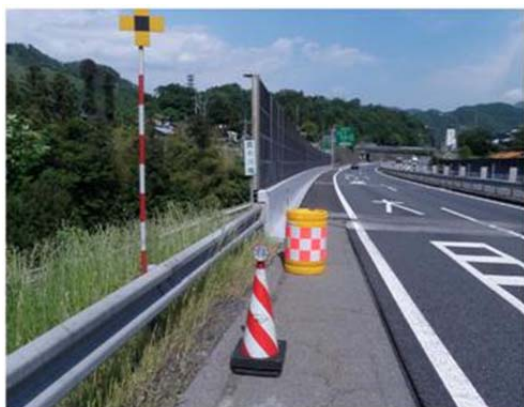
中央自動車道 真木川高架橋(勝沼IC～大月JCT 上り線)

対策前

「関越自動車道における高速ツアーバス事故を踏まえた対応について(国土交通省 高速道路課長事務連絡(平成 24 年 5 月 16 日付け))」に基づき実施している誘導面が不連続な防護柵の対応について、要対策箇所約 1,000 箇所のうち、約 50%について対策が完了しています。引き続き残りの要対策箇所において対策を実施し、平成 25 年度中に完了させます。

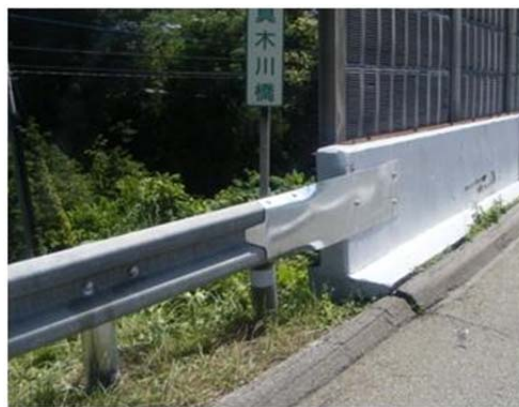
対策後

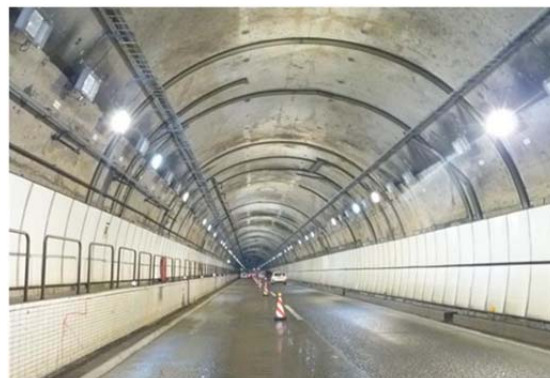
《LED照明の状況》

トンネル照明の蛍光灯化など利用し白色灯具化を進めました。

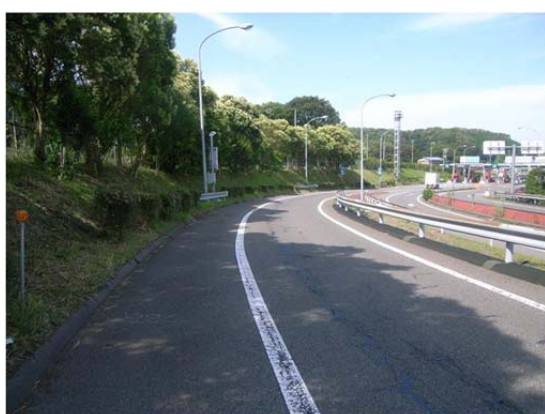
【東名高速道路 秦野IC Bランプ】

《舗装補修(施工前)》

路面のわだち掘れやひびわれ等を調査し、翌年度に補修目標値に達すると思われる延長約250km・車線の舗装補修を実施しました。

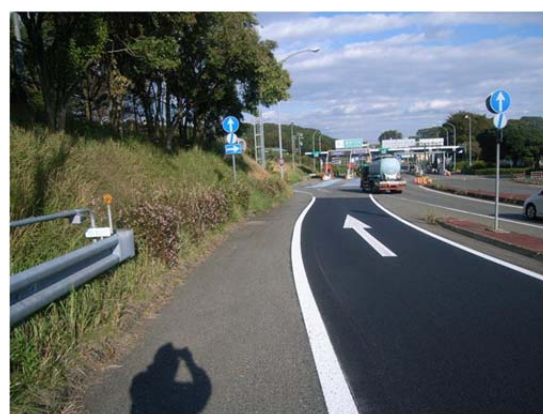
《舗装補修(施工後)》
