**高速自動車国道中央自動車道富士吉田線等  
(他2路線)に関する維持、修繕その他の管理の報告書**

**平成27事業年度**

**平成28年8月**

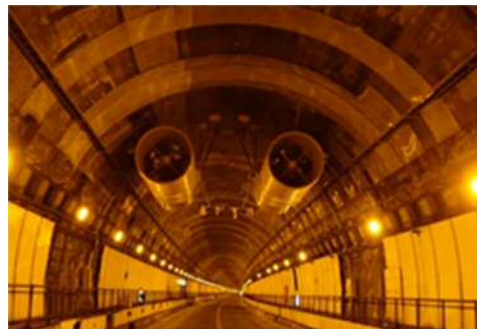
【撤去前】

トンネル天井板や換気ダクト等の重量構造物などの撤去を行いました。トンネル天井板は全て撤去が完了し、換気ダクト類は、17チューブのうち15チューブで撤去、撤去が困難な2チューブでは二重の安全対策が完了しました。

■天井板の撤去

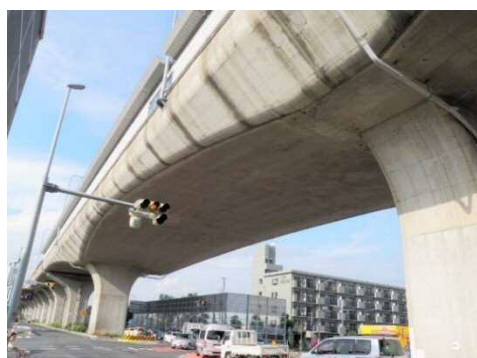
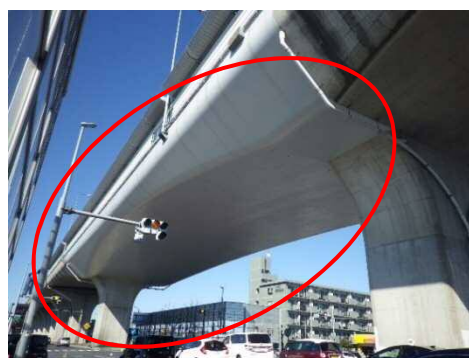
【剥落対策工(連続繊維シート)施工後】

鉄道や主要交差箇所の橋梁、カルバートボックス等では、コンクリートの剥落対策を実施しました。平成27年度は、橋梁339橋、カルバートボックス238箇所、トンネル160チューブで対策を実施しています。

##### ■名古屋第二環状自動車道 西篠高架橋での補修事例

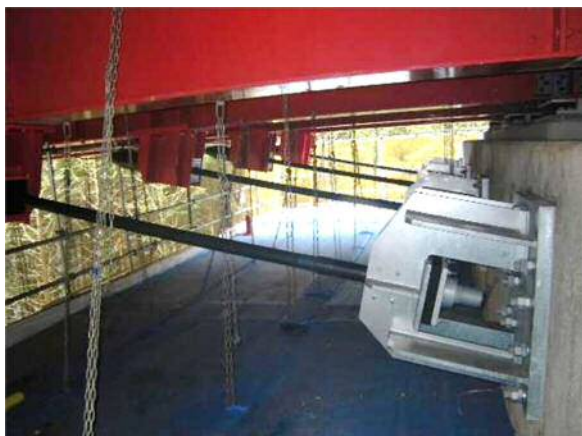
【落橋防止のための落橋防止構造の設置】

### ■平成27年度に施工が完了した中央自動車道落合川橋(上下線)の耐震補強状況

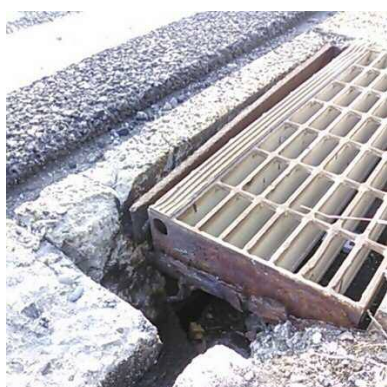
【集水ますの補修(着手前)】

### ■ 緊急対応が必要な損傷の事例

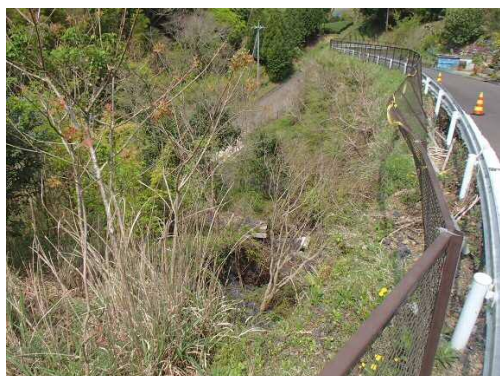
【のり面の洗掘】

### ■ 計画的に対応する損傷の事例

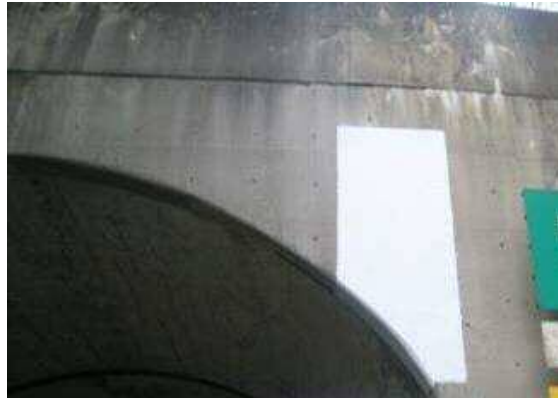
【補修後】

【面壁のクラック】

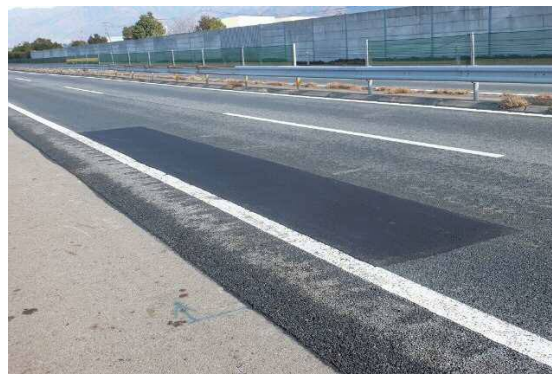
【舗装打替え後】

【痛んだ舗装路面】

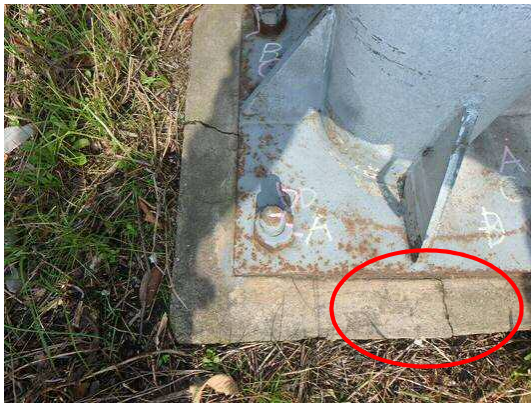
【基礎のクラック状況】

【道路照明支柱基礎クラック及びアンカーボルト腐食】
