# 東名高速道路 中吉田高架橋

## 塗装塗替え工事による火災事故再発防止委員会

### (第2回委員会)

# 現場状況からの点火源、可燃物と なり得るリスクの抽出 【資料3】

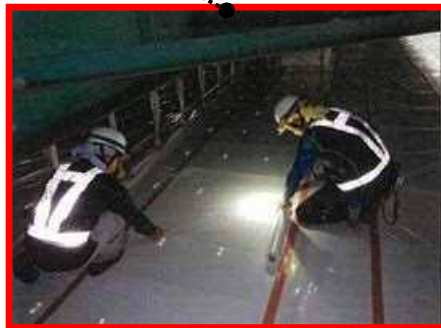
養生シート設置

鉛・P C Bを含む塗膜の剥離作業を行うに当たり、有害物質を含む塗膜くずの足場外への飛散防止および確実な回収を図る観点から、足場養生シート（防災性）の上に、難燃性又は防災性を有しないポリエチレンシートの養生シートを2層積層していた。

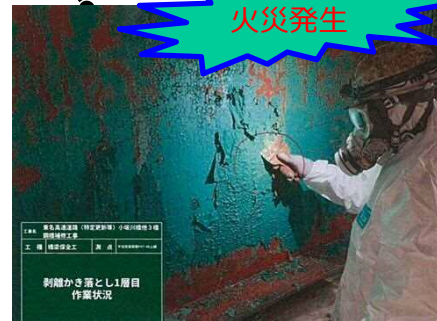
軟化塗膜の除去

火災発生時は、11月19日～21日に剥離した塗膜くずが足場上に堆積した状況であった。

剥離剤を含む塗膜くずの堆積量  
上り線：約400kg、下り線：約1,150kg

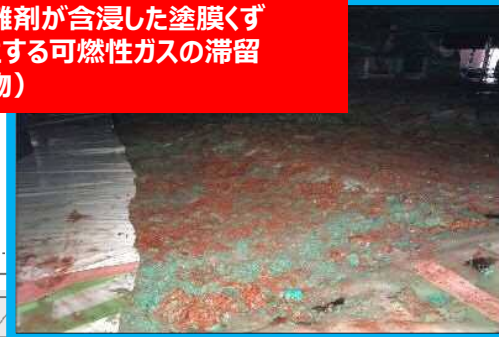
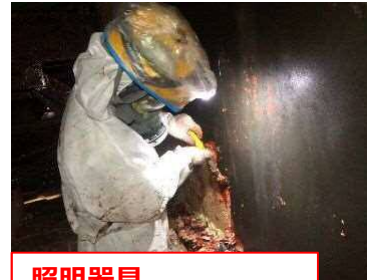
塗膜剥離剤が含浸した塗膜くず及び  
塗膜剥離剤が含浸した塗膜くず  
から発生する可燃性ガスの滞留  
(可燃物)

照明器具  
防護服等による静電気  
(点火源)

作業に伴い火花の出る  
工具 (点火源)

- ・塗膜くずからは、塗膜剥離剤の成分であり、空気より比重の大きいアルコール系の気化物質が発生している。
- ・気化物質の発生量は剥離後、24時間以降ほぼ増加しない。
- ・火災現場で使用された塗膜剥離剤の総量は、約2,000 ℓ であり、このうちアルコール類の成分は約1,000 ℓ であった。
- ・アルコール類が全て気化した場合、足場で囲われた閉鎖空間において、比重の大きいアルコール系の気化物質の濃度が燃焼範囲（1～14vol%程度）内となり、可燃性ガスとなっていた可能性がある。

- ・水性の塗膜剥離剤を使用する場合であっても、電気設備は防爆性能を有するものを使用し、換気設備については常時使用する。
- ・換気設備は、塗膜剥離作業の実施箇所ごとに低位置に配置し、常時使用する。
- ・常時換気と併せて、ガス検知器を作業班ごとに配備し、可燃性ガスが滞留しやすい低い位置で測定を行い、基準値を超過した場合は直ちに作業を中止し、作業員を退避させるとともに、換気等により濃度を下げる措置を行う。

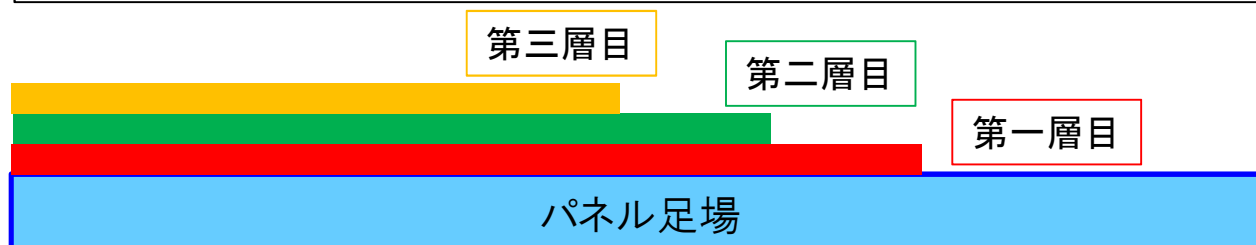
第一層目 防災シート

第二層目 養生シート 厚さ0.15mm（非防災性・非難燃性）  
【材質：ポリエチレン樹脂】

- ① 橋桁の既存の塗膜に、鉛やP C B等の有害物質が含まれるため、足場上の防火性能を有したシートの上に、隙間を塞ぐように養生シートを敷設することにより、塗膜くずの足場外への落下等による飛散の防止対策を行っていた。
- ② 養生シートは、防火性能を有しておらず、また、養生シートの上には、剥離した塗膜くずが堆積していた。足場内からの塗膜くずの搬出は、週1回の頻度で行うこととしており、当日は、2日間の作業による塗膜くずが足場内に堆積していた。
- ③ 水性の塗膜剥離剤を使用しており、剥離剤そのものは引火しない特性であったことから、含浸した塗膜くずから引火性や延焼性を有する濃度のガス（以下、可燃性ガス）が発生することは想定していなかった。剥離作業時における剥離剤に含まれるアルコールによる作業員の中毒を防止するため、換気設備は設置されていたが、当日は、足場内においても自然通風が一定程度確保されていたことから稼働させていなかった。
- ④ 照明、電動工具等の電気設備については、可燃性ガスの発生が想定されていなかったことから、防爆仕様を採用していなかった。

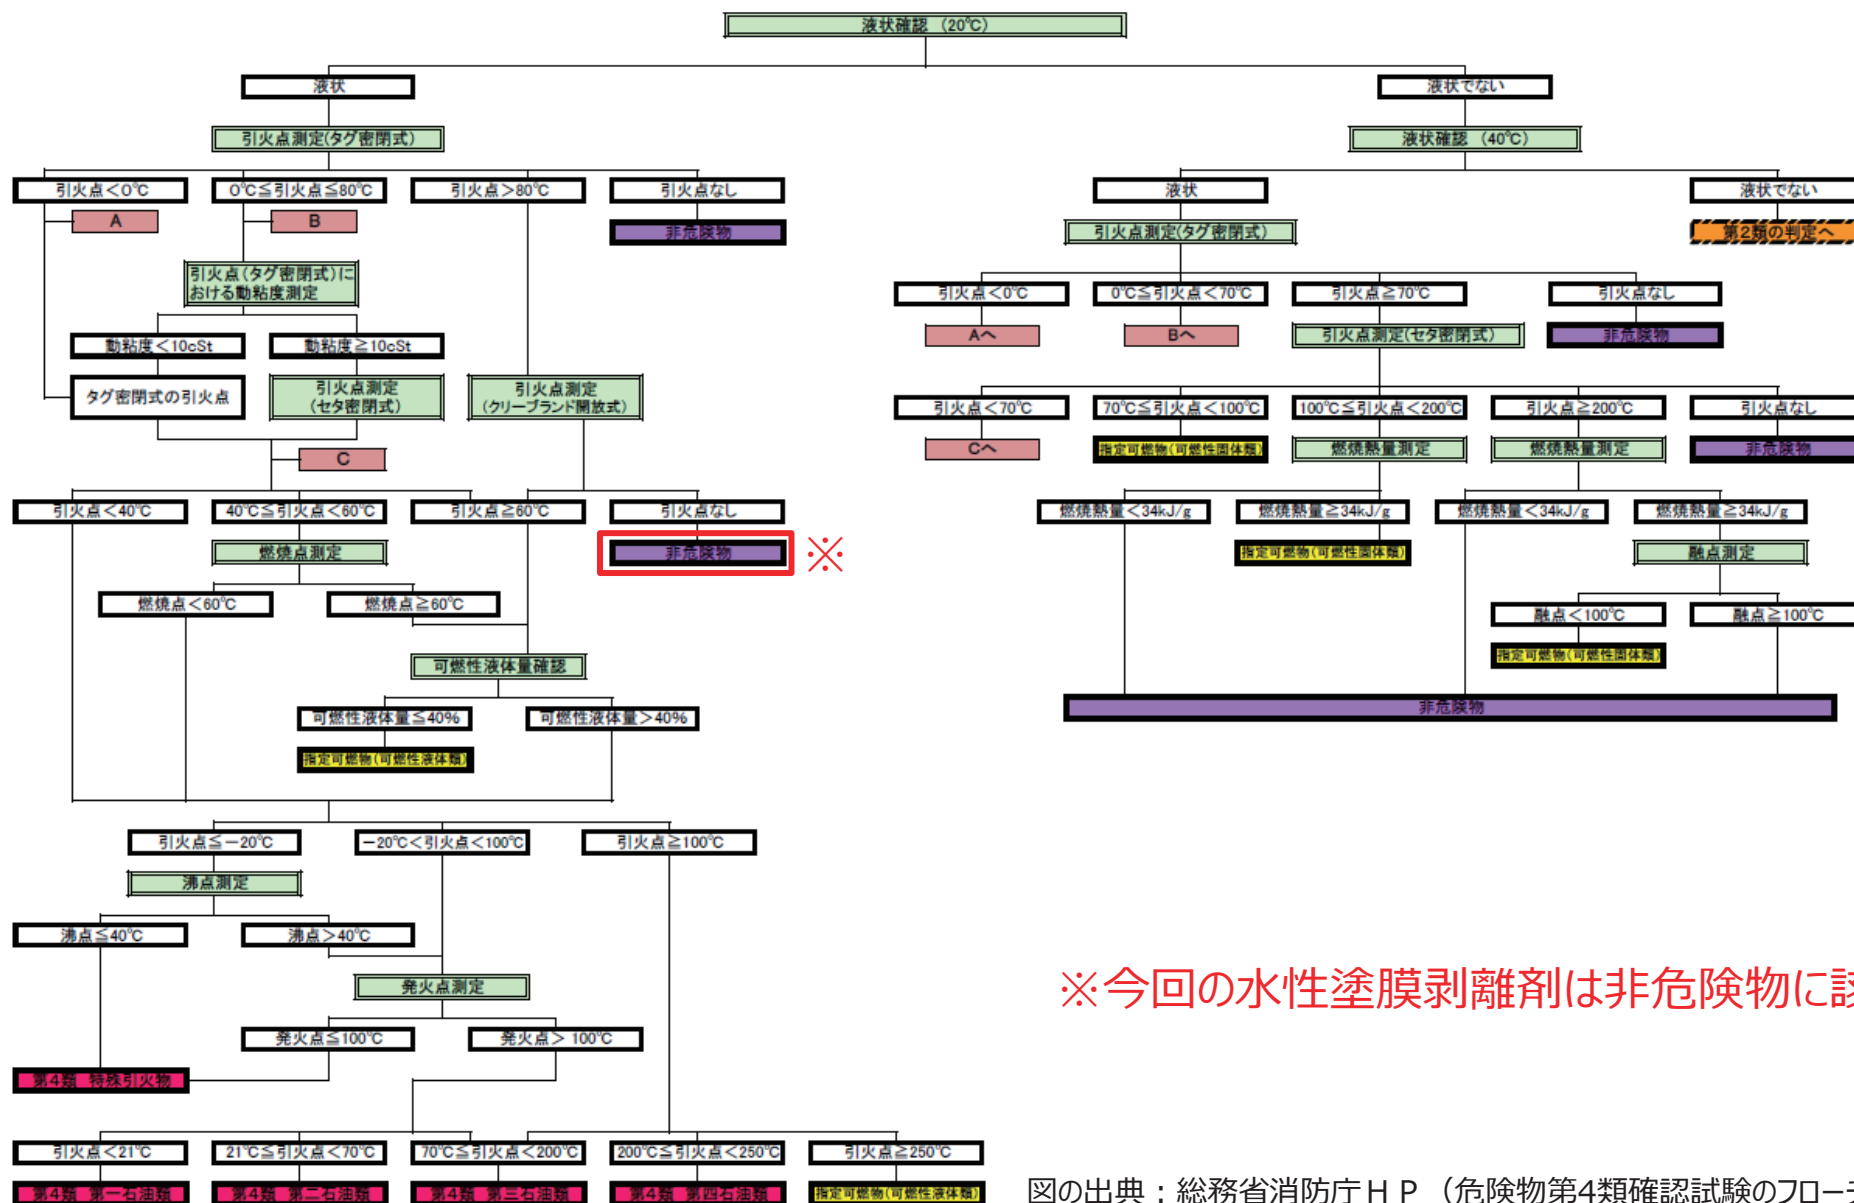
第4類及び指定可燃物判断フローチャート

※今回の水性塗膜剥離剤は非危険物に該当
