第1回 東名高速道路 宇利トンネル照明灯具落下事象 調査検討会 議事要旨

落下した照明灯具の取付脚破断面の調査（SEM 観察、EDS 定性分析、XRD 分析、EPMA マッピング分析）結果

破断経緯推定

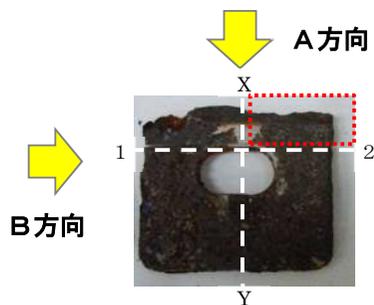
図 2-2-1 取り外した取付脚

- 破断面付近の大半はナイフエッジ状となっており、腐食減肉により鉄部がほとんどない状態であった。
- 破面様相はディンプル（穴ぼこ状の模様）が観察され、延性破壊（破壊するまでに大きな塑性変形を伴うのが特徴で、比較的伸びの大きい金属材料に過大な荷重を加えて破断させると見られる破壊形態）の様相を呈しており、この破断面からは疲労破面の様相は見られなかった。

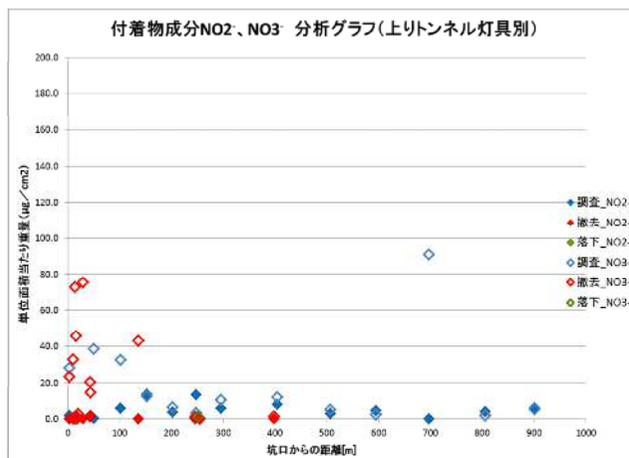
図 3-2 付着物質分析結果 (上り線 NO₂⁻、NO₃⁻)

- ・ 塩化物（ Cl^- ）については、トンネル縦断方向で一様に観察された
- ・ トンネル入口付近では、窒素酸化物（ NO_2^- 、 NO_3^- ）及び硫黄酸化物（ SO_4^{2-} ）が相対的に高い

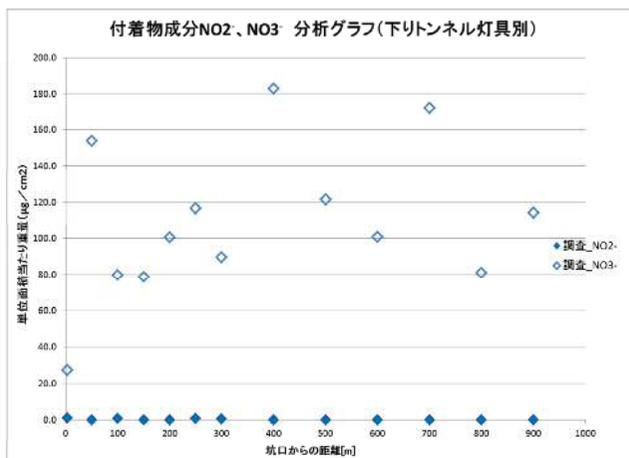
図 3-5 付着物質分析結果 (下り線 NO₂⁻、NO₃⁻)

- ・ 塩化物（ Cl^- ）については、トンネル入口付近と比較し、トンネル内の方が高い
- ・ 窒素酸化物（ NO_2^- 、 NO_3^- ）及び硫黄酸化物（ SO_4^{2-} ）は、トンネル縦断方向で一様に観察された

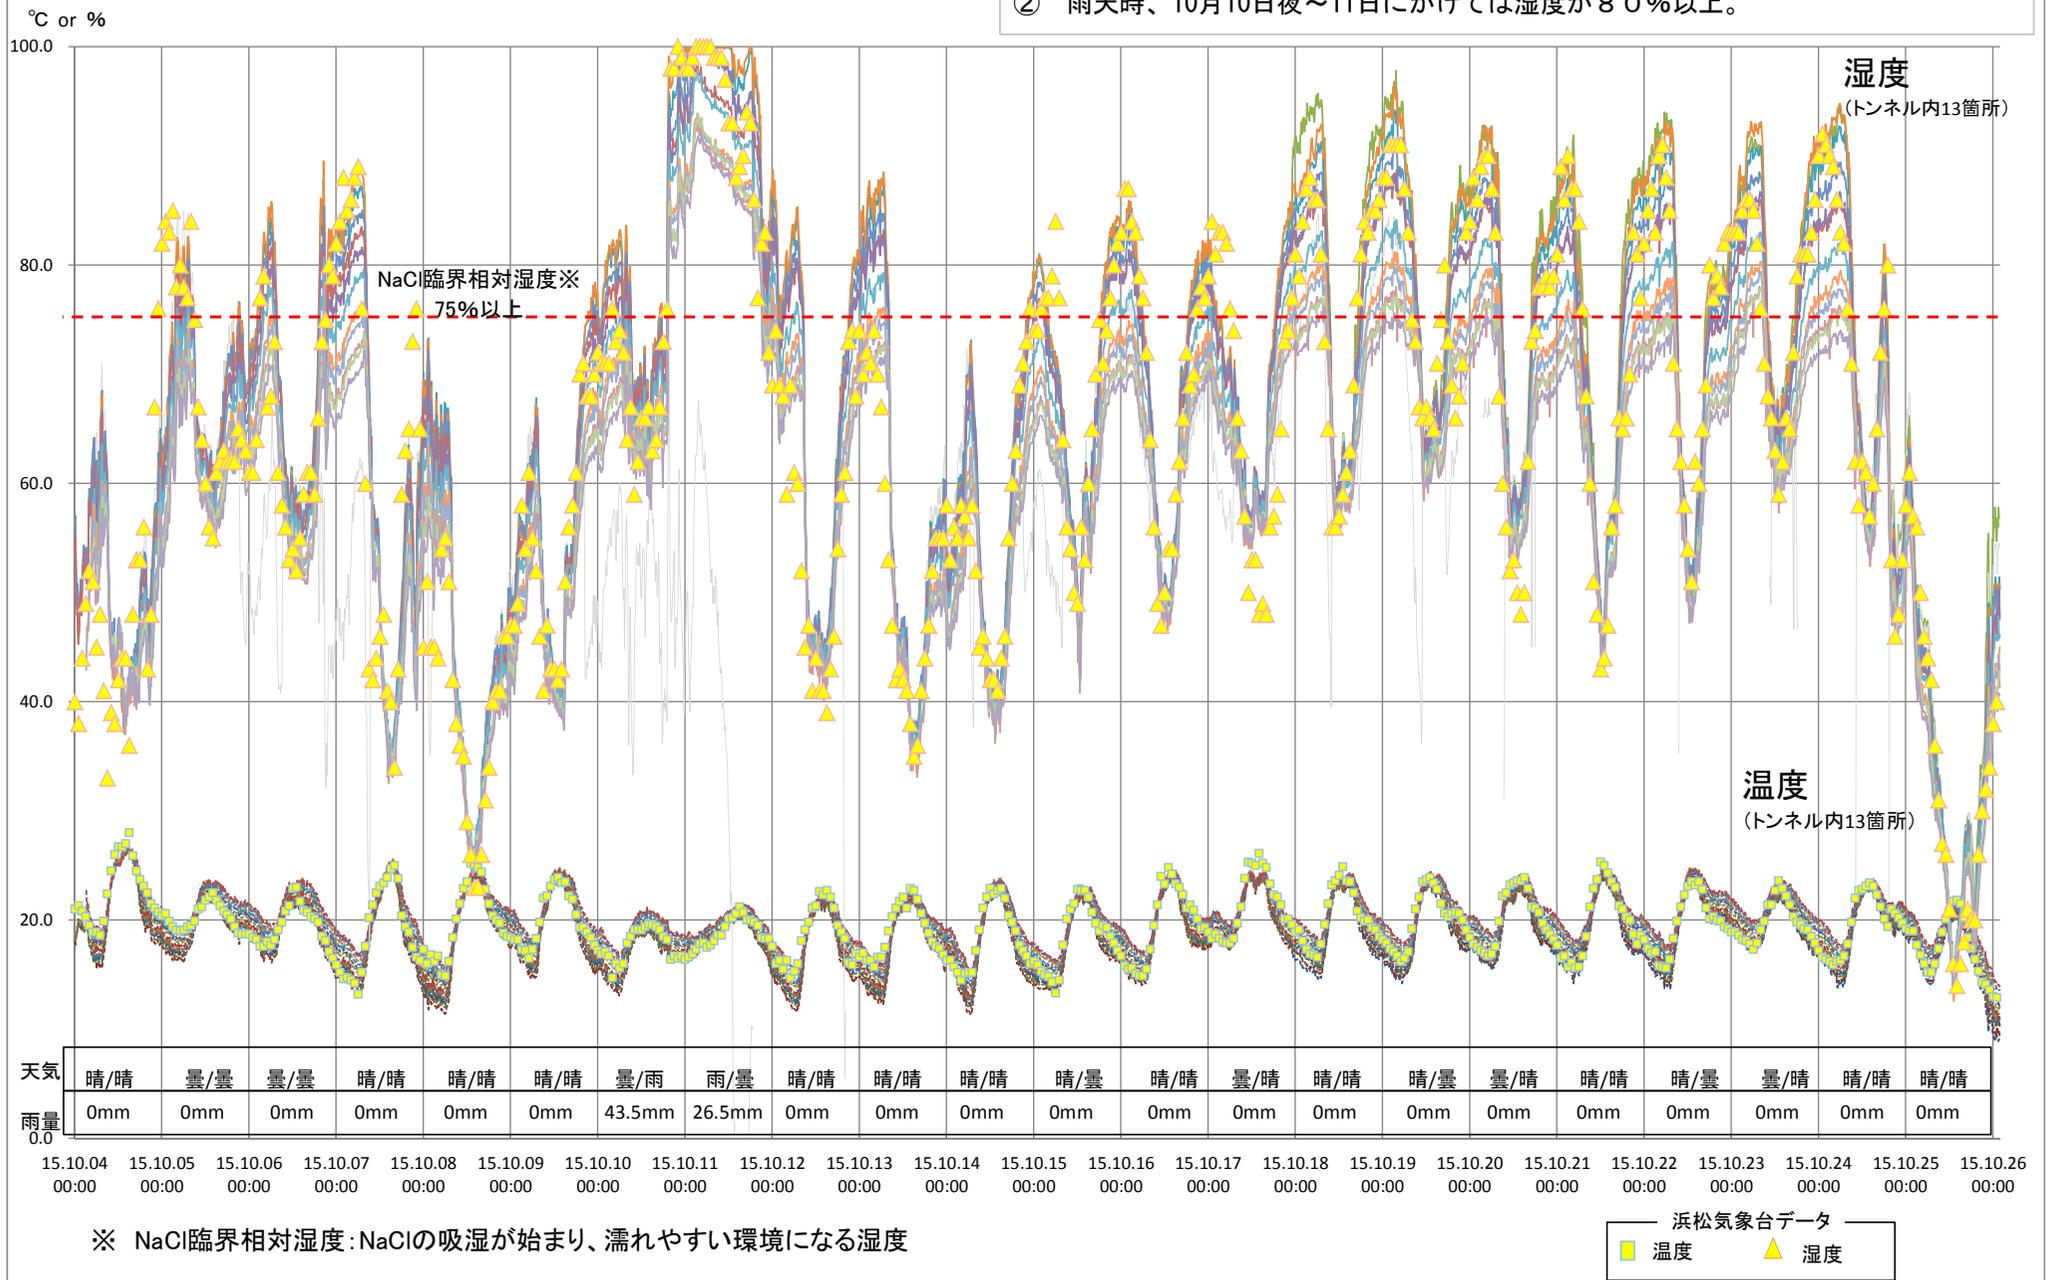
図4-1-2 宇利トンネル（上り線）縦断方向の温度・湿度データ（2015/10/4～26）

- ・ トンネル外の温度・湿度と比較して、トンネル内の環境に特異な点は見られない。
- ・ 入口から出口に向かい、温度は 2℃程度上昇、それに伴い湿度も 13pcp（％ポイント）程度減少していた

- ① トンネル内温度・湿度と浜松气象台とのデータを比較すると、近似している。
- ② 雨天時、10月10日夜～11日にかけては湿度が80%以上。

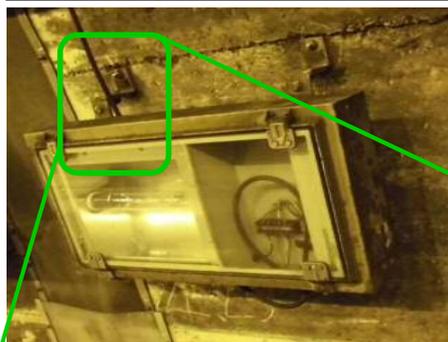
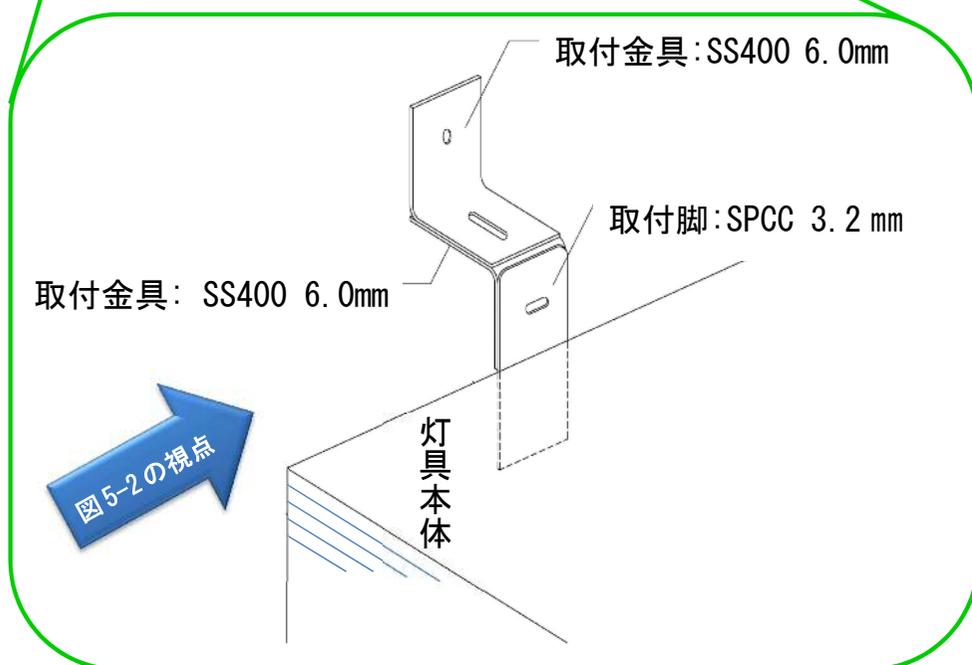
図5-1 取付金具の接続構造図

調査結果から、照明灯具取付脚と灯具本体との接合部に存在する隙間部に水分・塩分等が浸入し、腐食進行によって破断落下に至ったと推定される
