## 第2回 東名高速道路 宇利トンネル照明灯具落下事象 調査検討会 議事要旨

### 【第2回議事要旨】

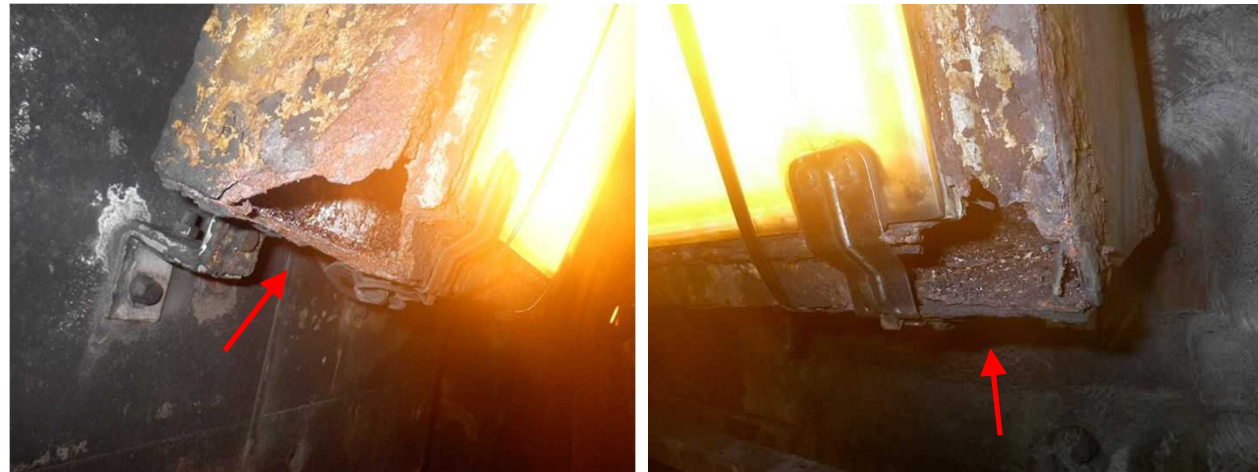
図3-1  
緊急点検で撤去した灯具の変状①  
(灯具本体の角部に穴あきがある状況)

撤去した照明灯具の変状を確認すると、表3-1で示した『灯具本体が「S P C C」の場合の変状形態』と同様に、肉厚の薄い灯具本体側に変状が確認された。

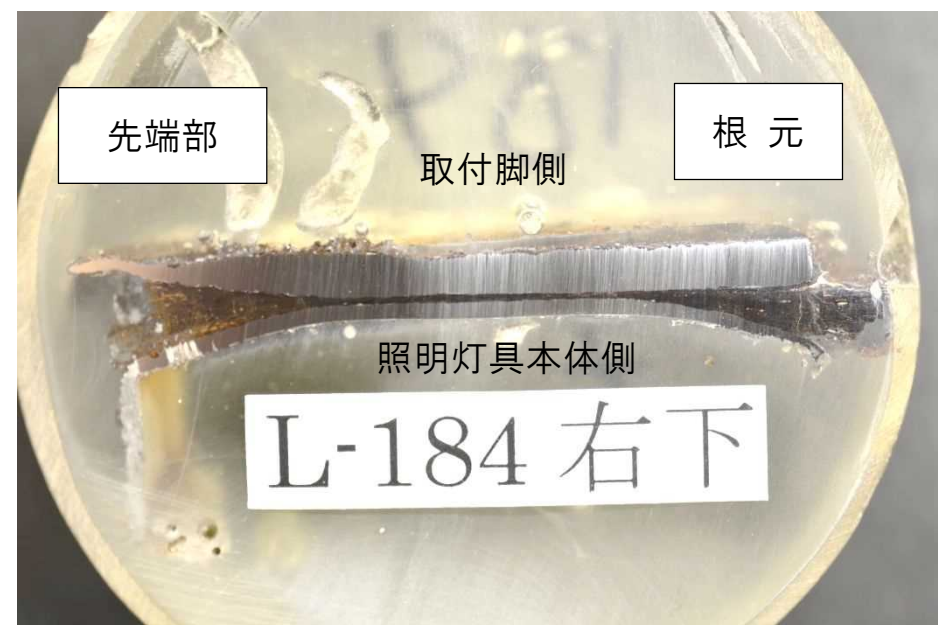
図 4-1-2 落下灯具右下脚切断研磨後

- ・取付脚と灯具本体との接合面の隙間部全体にさび層が観察された
- ・取付脚の破断面側（先端部）では、取付脚、照明灯具本体とも隙間部が減肉し、扇型に開口している
- ・取付脚は灯具本体に比べて著しく腐食し、先端部では、ほとんど鉄素地が残っていないが、外気に接する面（照明灯具本体との接合面の反対側）の腐食は小さかった
- ・取付脚の中央部、根元は、減肉が見られるものの、その程度は小さい

落下した照明灯具の取付脚（4箇所）部分を照明灯具本体部材とともに、破断面を垂直方向に切断・研磨し、断面を肉眼観察した。

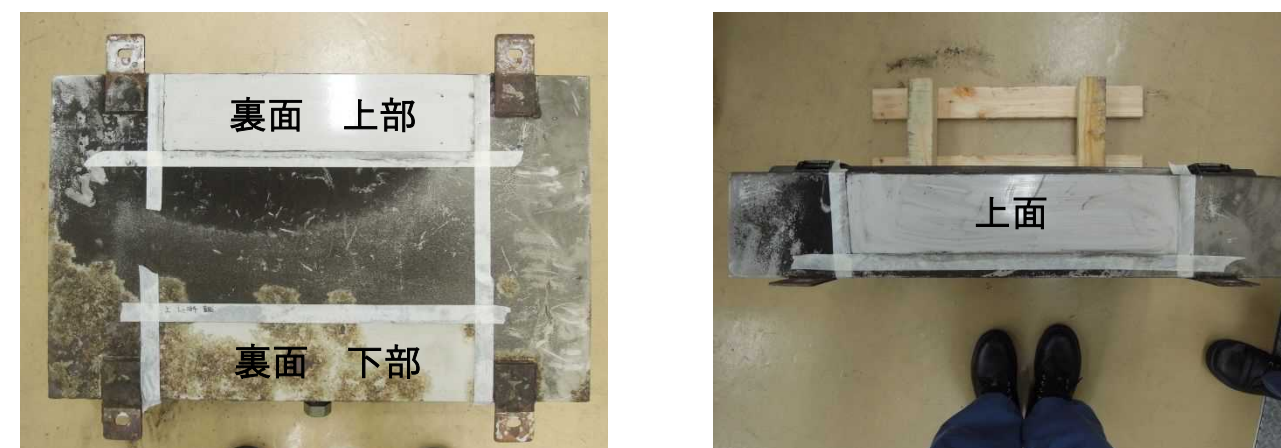
図 4-2-1 付着物質採取位置

- ・イオンクロマトグラフィー分析により、塩化物 ( $\text{Cl}^-$ )、窒素酸化物 ( $\text{NO}_3^-$ )、硫黄酸化物 ( $\text{SO}_4^{2-}$ )、カルシウム ( $\text{Ca}^{2+}$ ) の量を測定
- ・付着物質の採取位置は図 4 - 2 - 1 参照
- ・調査間隔は宇利トンネル（上り線）を縦断方向に下記間隔により行った。

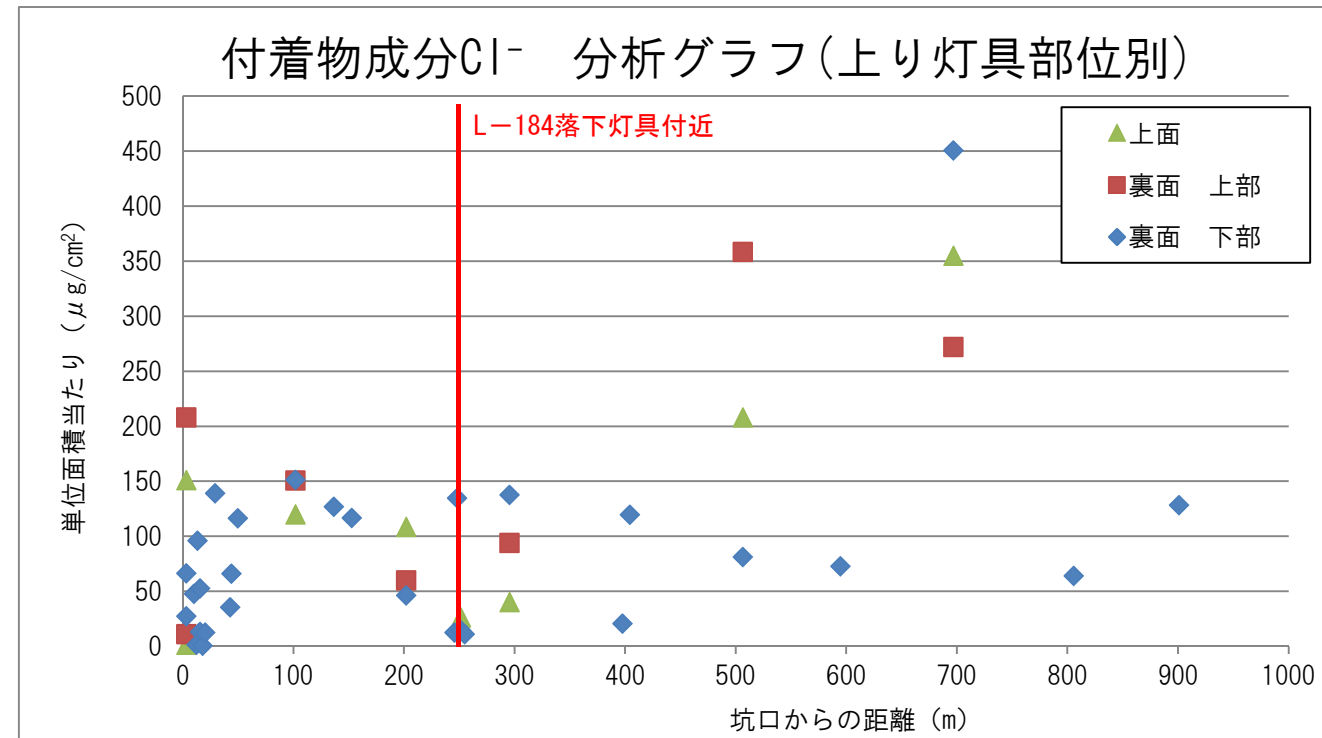
図 4-2-2 付着物質分析結果(上り線  $\text{Cl}^-$ )

- ・塩化物 ( $\text{Cl}^-$ )、窒素酸化物 ( $\text{NO}_3^-$ )、硫黄酸化物 ( $\text{SO}_4^{2-}$ )、カルシウム ( $\text{Ca}^{2+}$ ) がトンネル縦断方向で一様に観察された

【上記グラフのレンジ外にあるデータ】  
 L-183 (坑口から 248m) の裏面上部 (2,227) 上面 (2,264)  
 L-284 (坑口から 901m) の裏面上部 (1,289) 上面 (1,188)

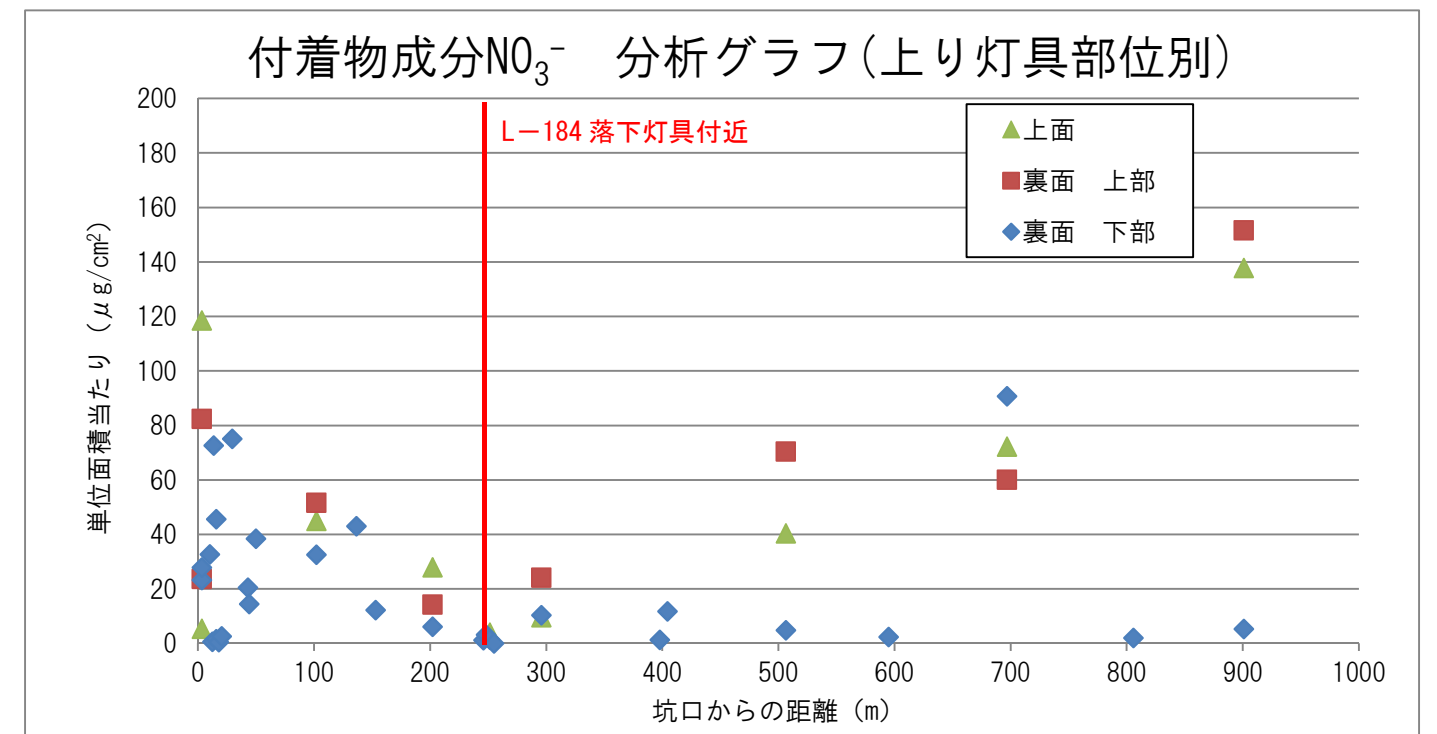
図 4-2-3 付着物質分析結果(上り線  $\text{NO}_3^-$ )

【上記グラフのレンジ外にあるデータ】  
 L-183 (坑口から 248m) の裏面上 (328) 上面 (331)

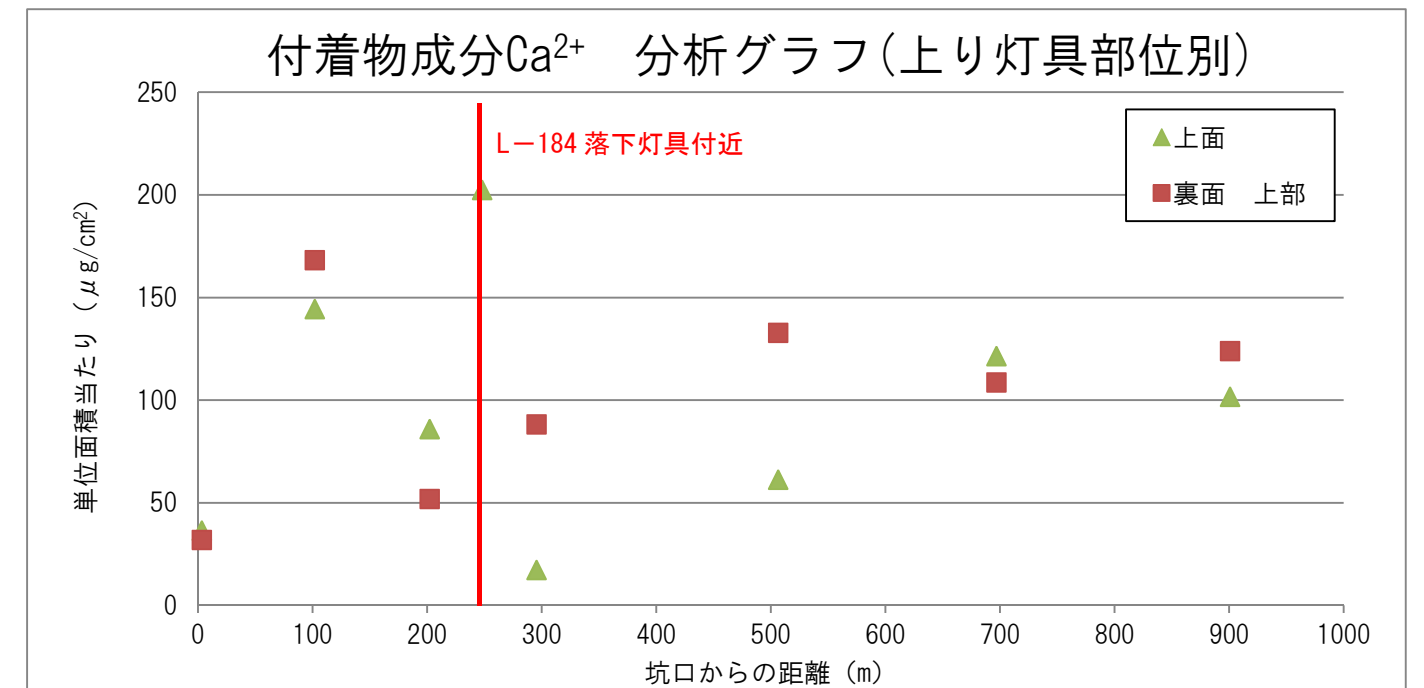
図 4-2-5 付着物質分析結果(上り線  $\text{Ca}^{2+}$ )

※カルシウムは、工事によるアンカーボルト削孔によるコンクリート粉と想定される

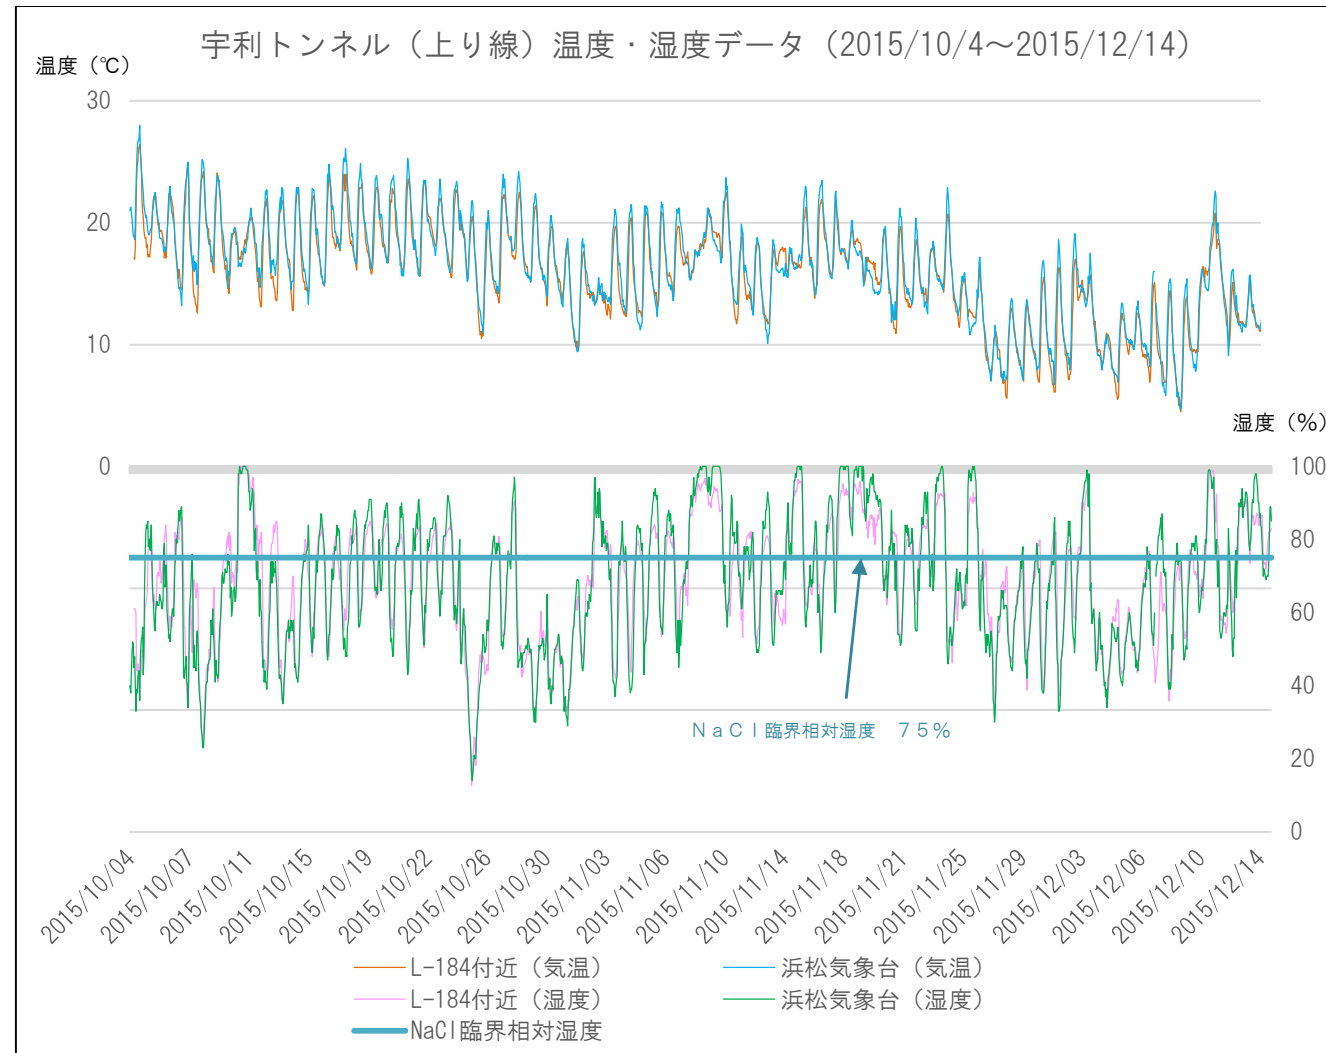
図4-3-1 宇利トンネル(上り線)温度・湿度データ  
(2015/10/14～2015/12/14)

- ・トンネル外部の温度、湿度変化（浜松气象台の観測値）と、トンネル内部の温度、湿度変化（宇利トンネル（上り線）内の落下灯具付近の計測値）は、同様の推移を示していた。
- ・トンネル内部の湿度については、NaCl 臨界相対湿度 75% を上下しており、乾湿状態を繰り返していたと推測される。

また、図4－3－1より、宇利トンネル内と浜松気象台の温湿度がほぼ同じであることから、トンネル内においても、NaCl 臨界相対湿度の75%以上となる時間がかなりの頻度で出現する環境と推定される。

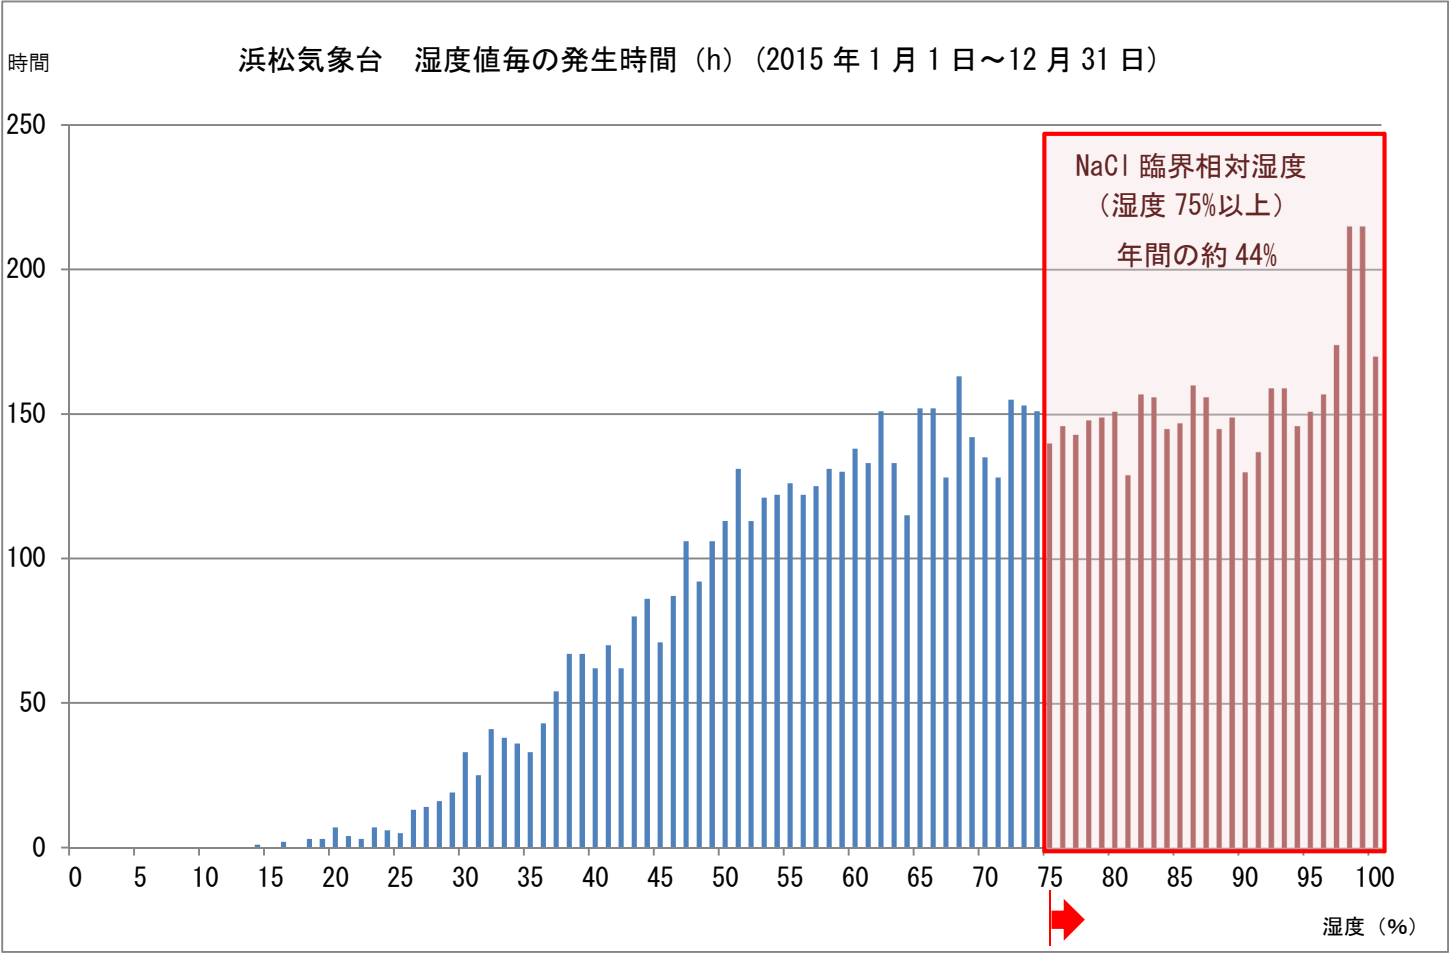
図4－3－3 湿度値毎の発生時間（h）

浜松気象台の年間の湿度観測値の湿度値毎の発生時間を図4－3－3に整理した。これによると、湿度75%以上の時間が年間の約44%あった。

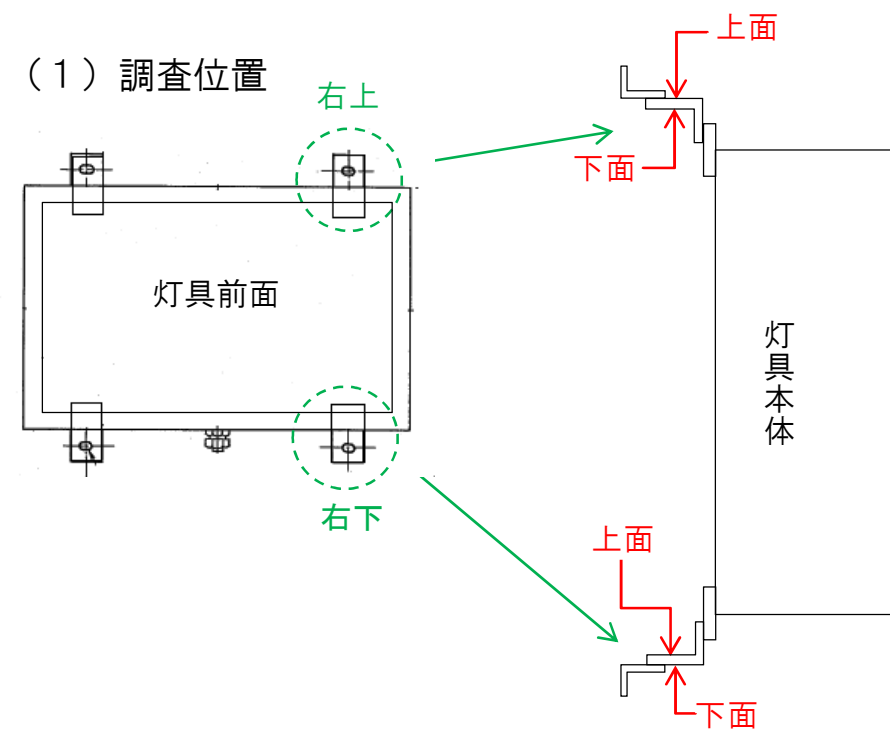
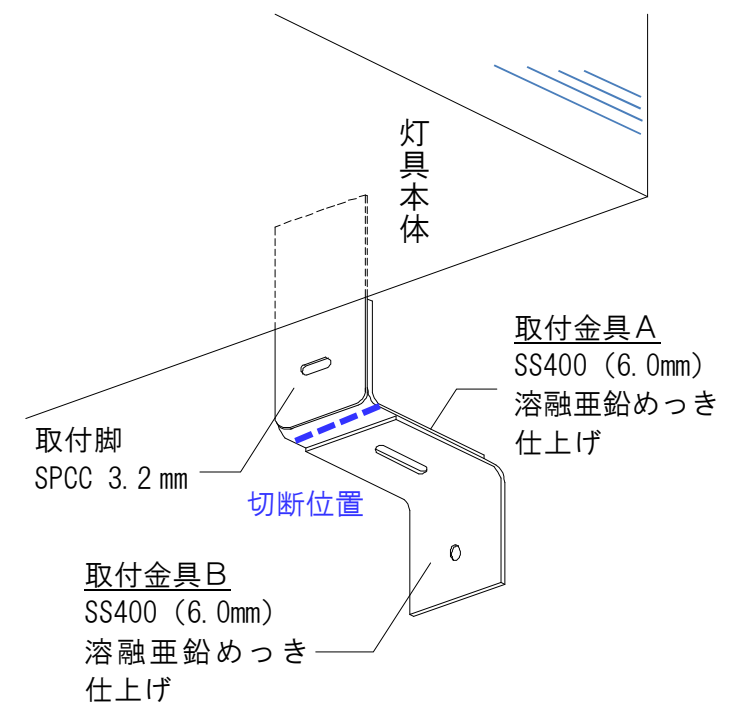
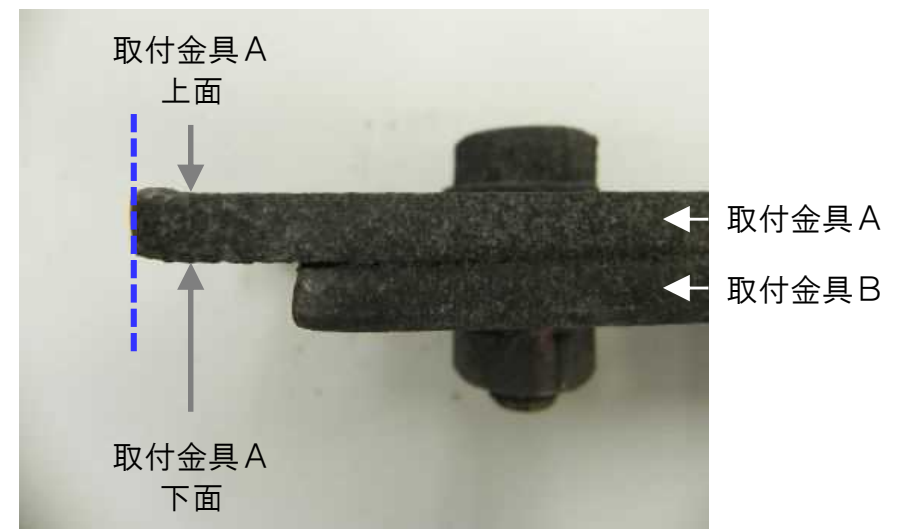
図5-1 調査位置図

- ・ 宇利トンネル（上り線）を縦断方向に入口から 3 0 0 m までは概ね 5 0 m 間隔、3 0 0 m から出口までは概ね 1 0 0 m 間隔で調査
- ・ 加えて、落下灯具の左下の取付金具についても調査
- ・ 照明灯具の右上、右下の取付金具を切断し、さらに切欠いた部位の切断面を S E M で観察し、残存亜鉛めっき膜厚を測定

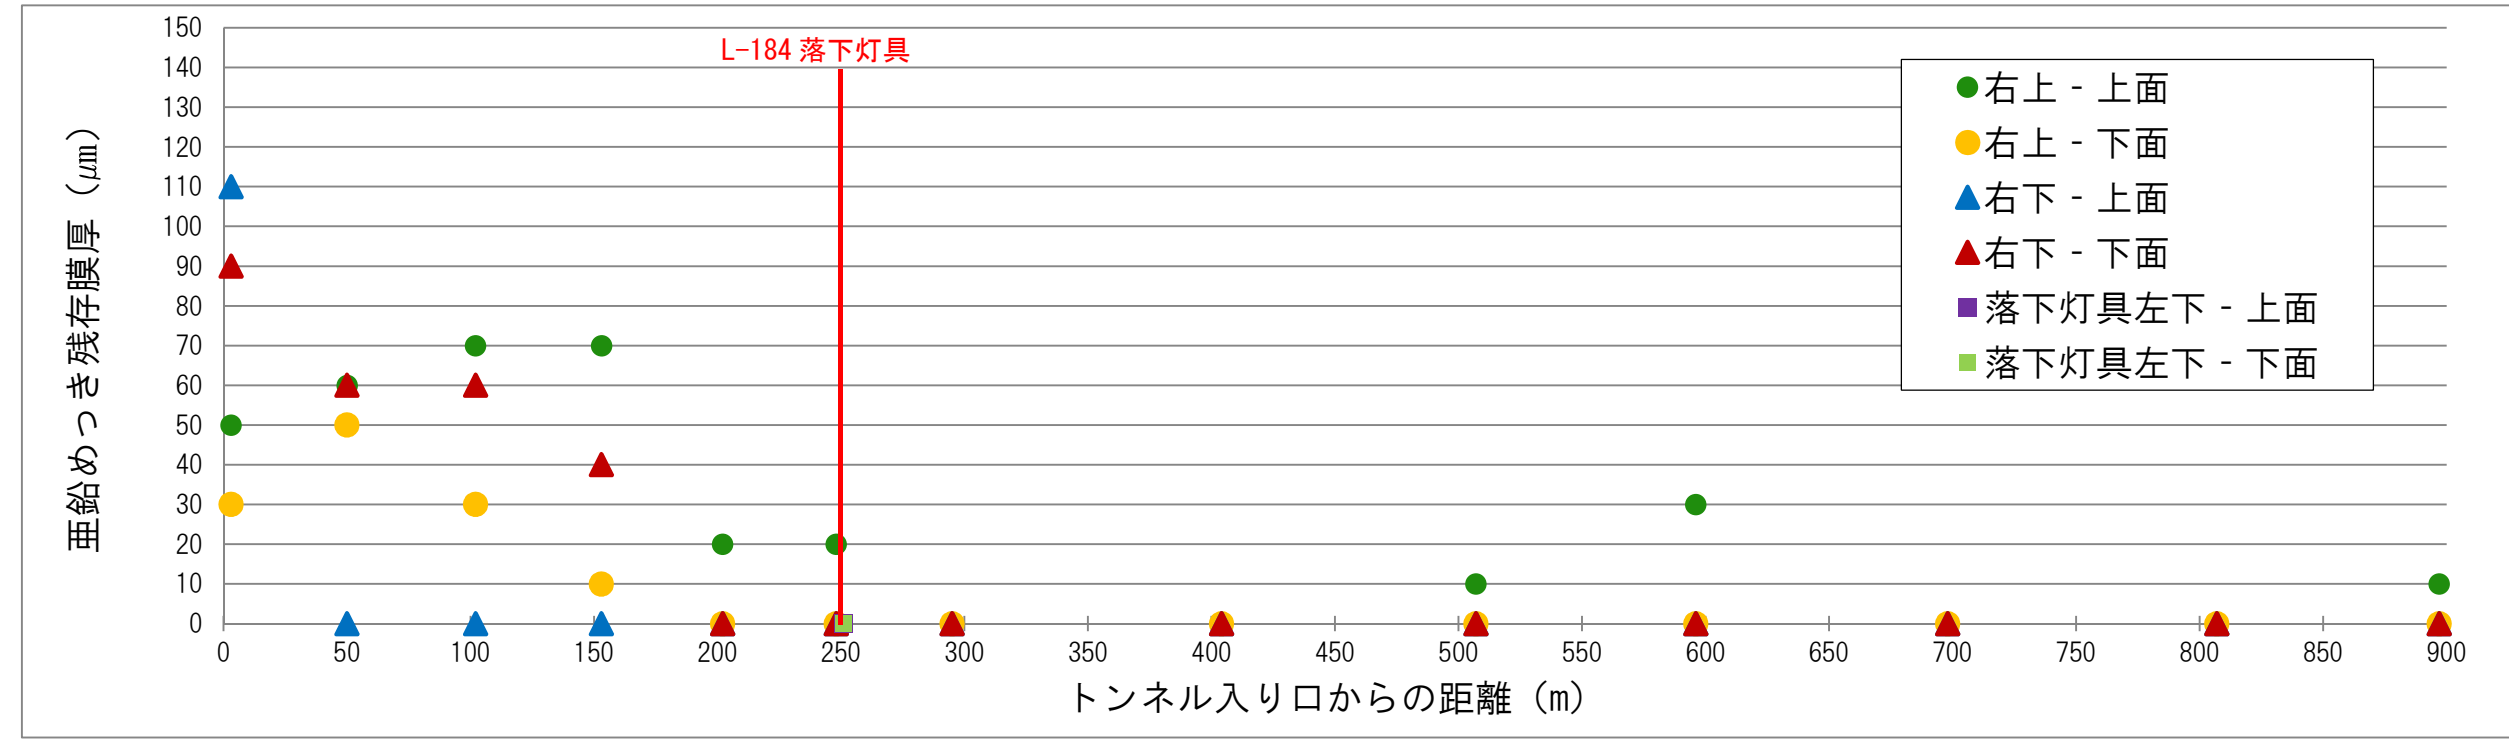
- ・ 入口から約 1 5 0 m までは、亜鉛めっきの残存が確認できた
- ・ 入口から約 2 0 0 m 以降は、ほぼ亜鉛めっきは消失しており、一部で母材への錆の浸食が確認された。

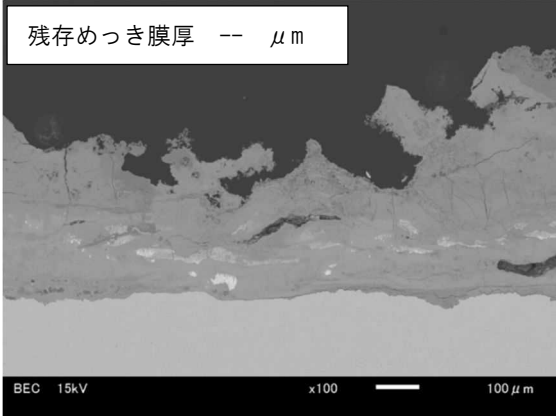
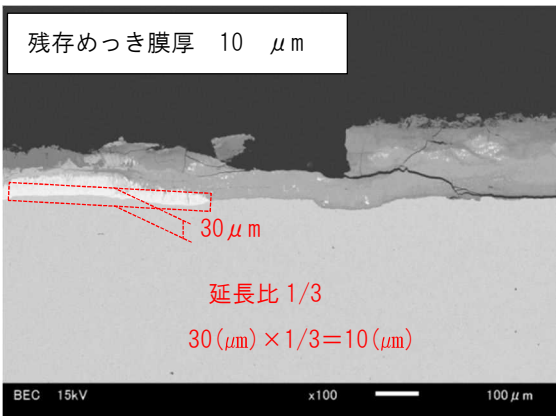
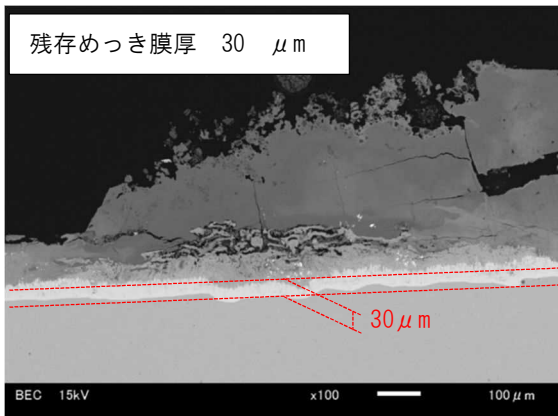
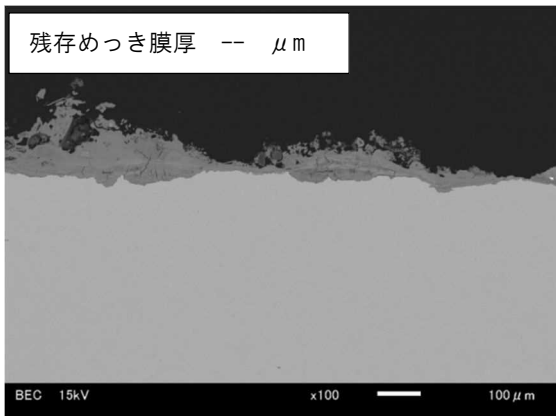
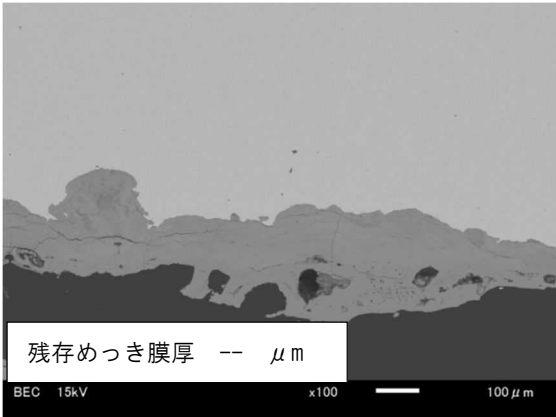
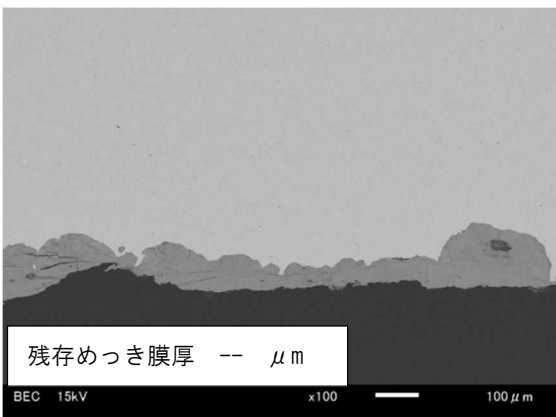
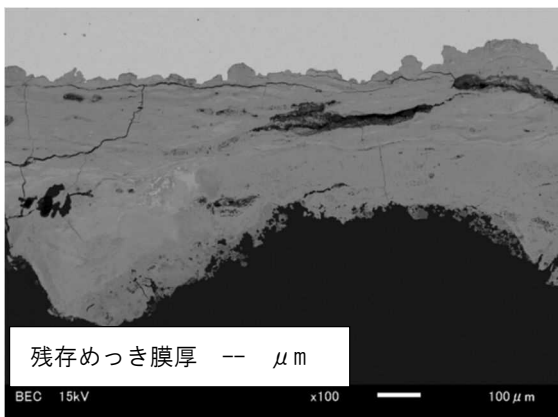
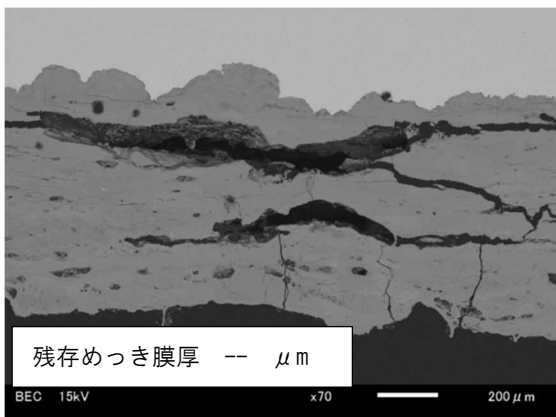
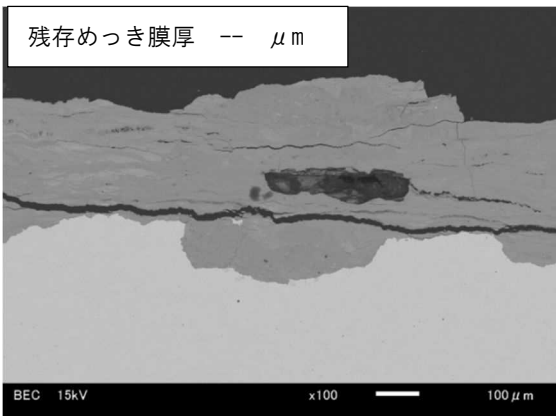
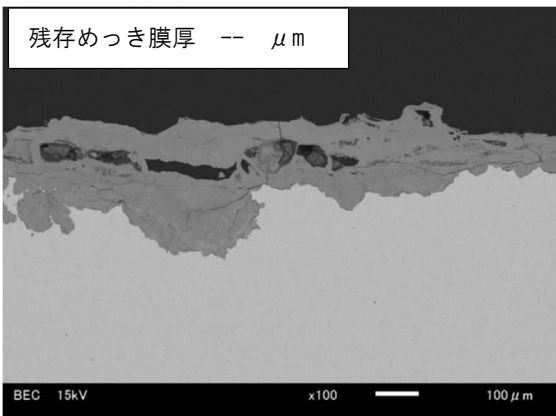
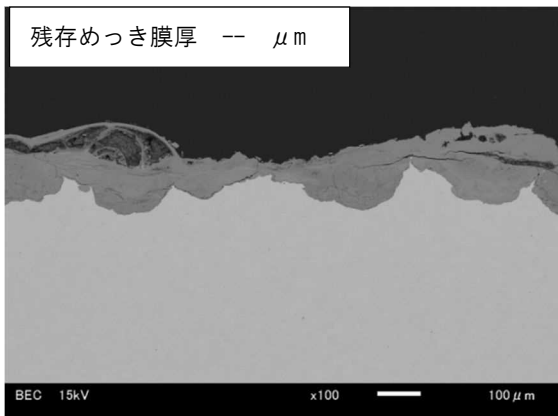
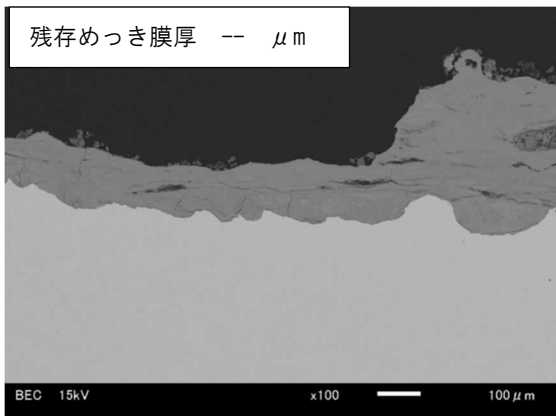
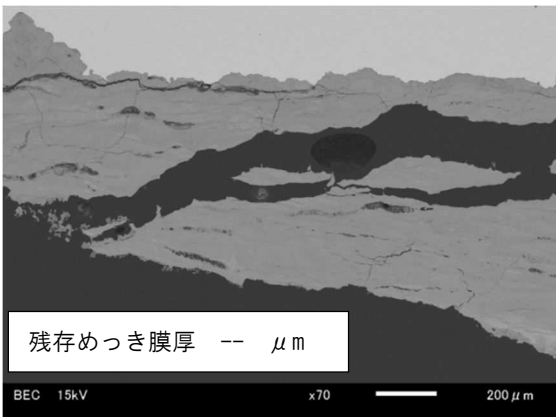
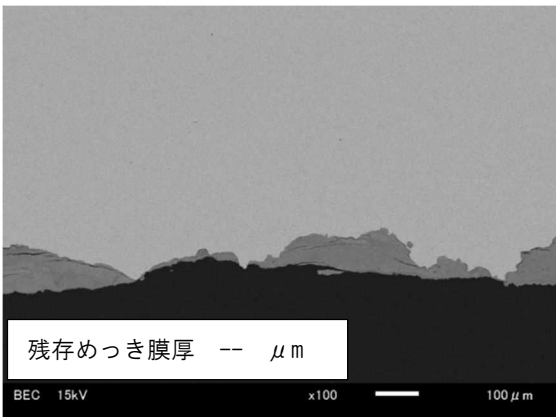
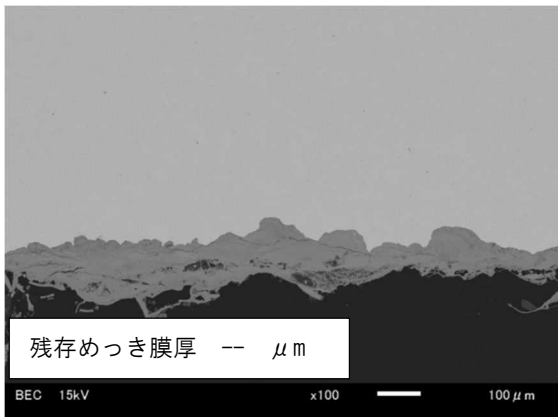
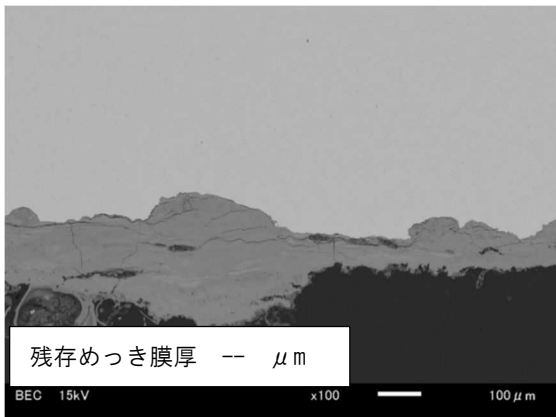
| 灯具番号 | | L-211 | L-226 | L-239 | L-254 |
|---|---|---|---|---|---|
| 右上 | 上面 SEM 観察 | <p>残存めっき膜厚 -- <math>\mu\text{m}</math></p> <p>BEC 15kV x100 100 <math>\mu\text{m}</math></p> | <p>残存めっき膜厚 10 <math>\mu\text{m}</math></p> <p>30 <math>\mu\text{m}</math></p> <p>延長比 1/3</p> <p><math>30(\mu\text{m}) \times 1/3 = 10(\mu\text{m})</math></p> <p>BEC 15kV x100 100 <math>\mu\text{m}</math></p> | <p>残存めっき膜厚 30 <math>\mu\text{m}</math></p> <p>30 <math>\mu\text{m}</math></p> <p>BEC 15kV x100 100 <math>\mu\text{m}</math></p> | <p>残存めっき膜厚 -- <math>\mu\text{m}</math></p> <p>BEC 15kV x100 100 <math>\mu\text{m}</math></p> |

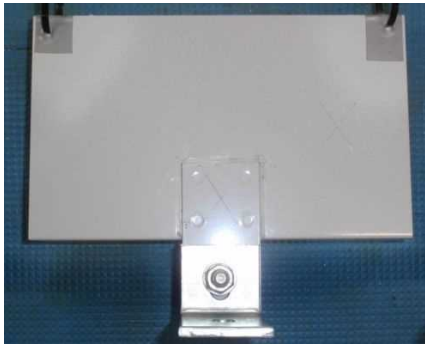
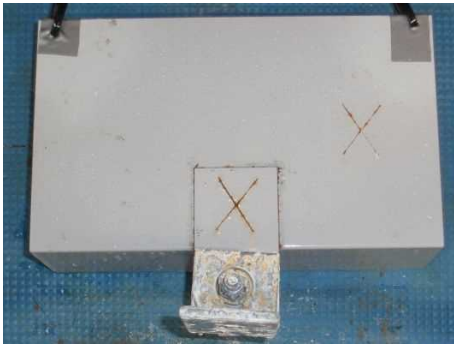
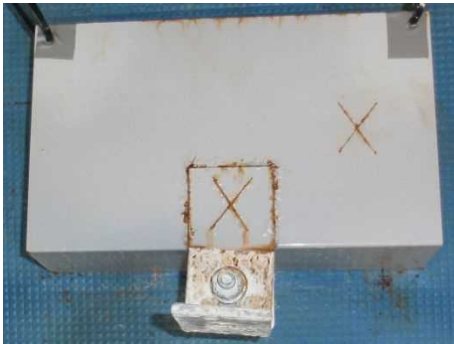
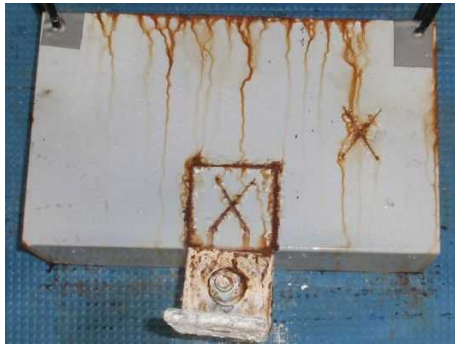
- ・ サンプルAとBの取付脚の腐食進行度（板厚の初期値と試験後の測定値の差）はサンプルAが0.046mm、サンプルBが0.068mmと大差がない。
- ・ サンプルAの灯具本体の腐食進行度は、サンプルBの0.104mmと比べ、0.010mmと極めて小さい。

| サンプル | 当初 | 47 サイクル | 90 サイクル | 170 サイクル |
|---|---|---|---|---|
| A<br>取付脚：SPCC<br>灯具本体：SECC | | | | |

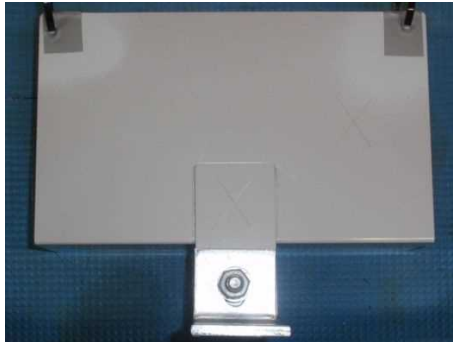
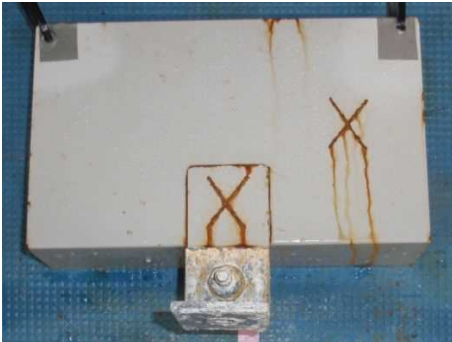
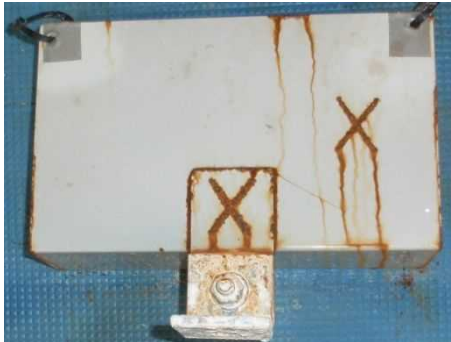
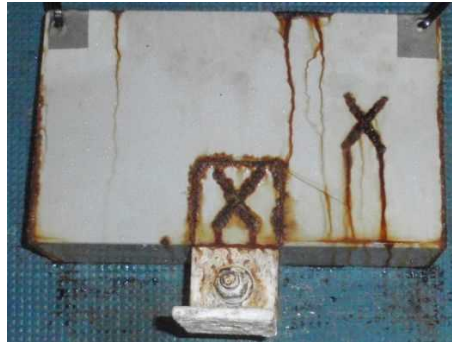
| サンプル | 当初 | 47 サイクル | 90 サイクル | 170 サイクル |
|---|---|---|---|---|
| B<br>取付脚：SPCC<br>灯具本体：SPCC | | | | |

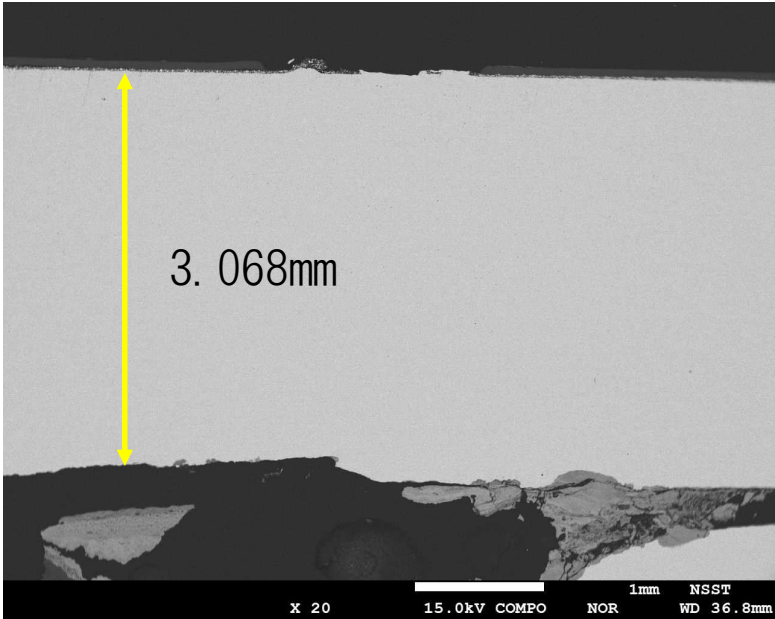
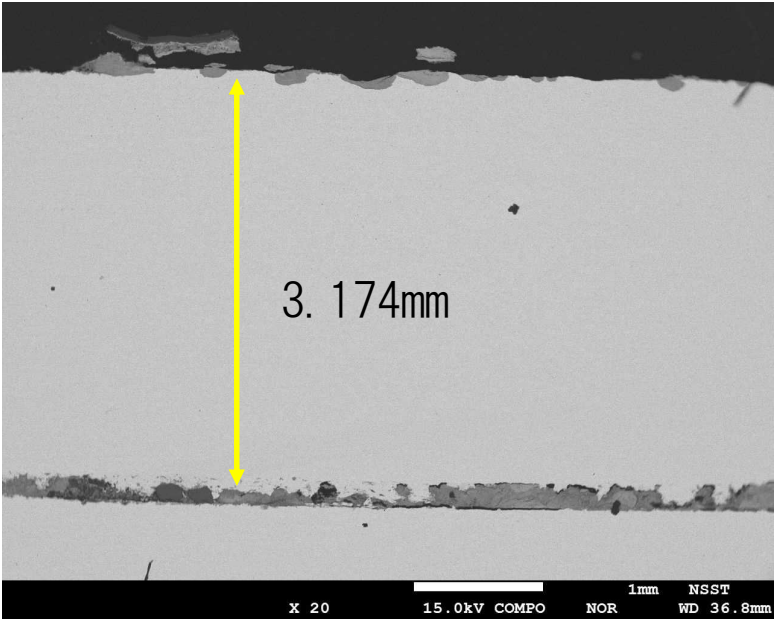
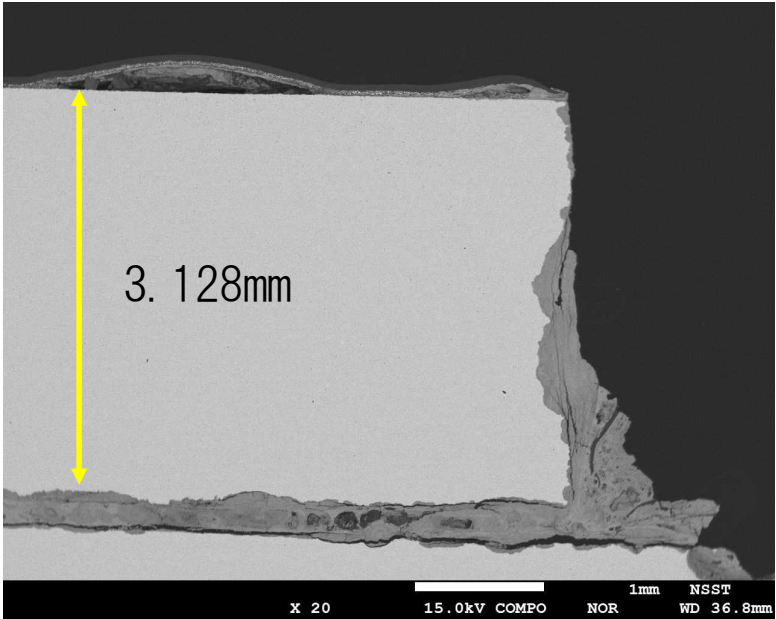
| | 先端部 | 中央部 | 根元部 |
|---|---|---|---|
| サンプル<br>A<br><br>取付脚<br>SPCC<br><br>灯具本体<br>SECC | <p>3.068mm</p> <p>【測長】10箇所平均：3.068mm<br/>3.16 3.10 3.04 3.02 3.04<br/>3.00 3.00 3.12 3.14 3.06</p> | <p>3.174mm</p> <p>【測長】10箇所平均：3.174mm<br/>3.18 3.22 3.24 3.26 3.24<br/>3.08 3.12 3.12 3.16 3.12</p> | <p>3.128mm</p> <p>【測長】10箇所平均：3.128mm<br/>3.14 3.08 3.12 3.18 3.08<br/>3.14 3.14 3.14 3.14 3.12</p> |

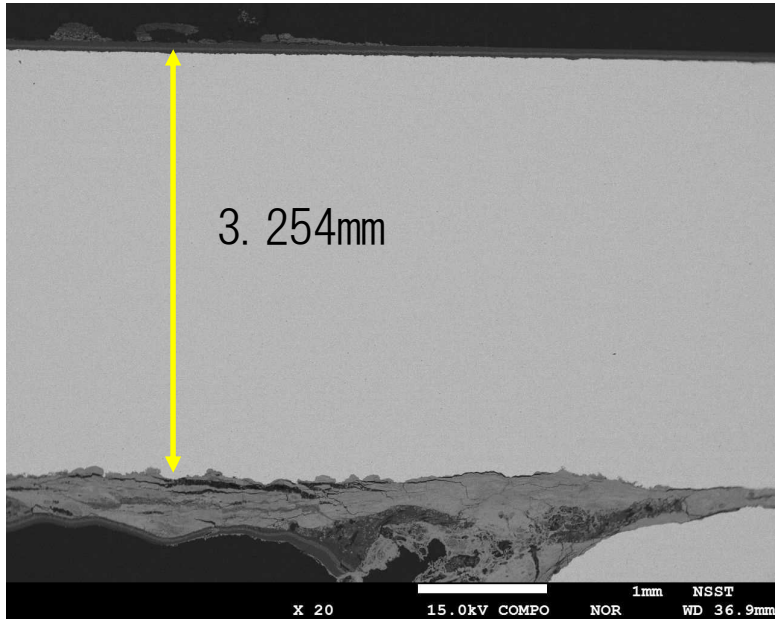
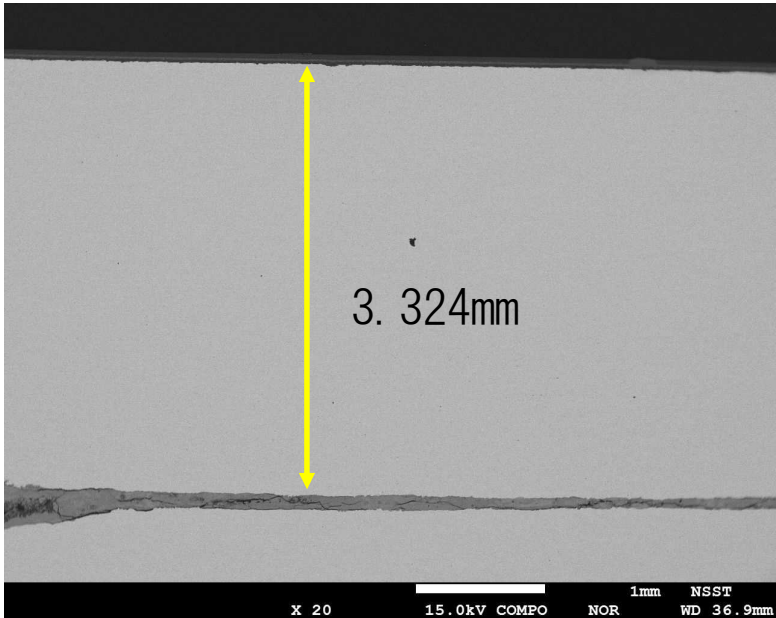
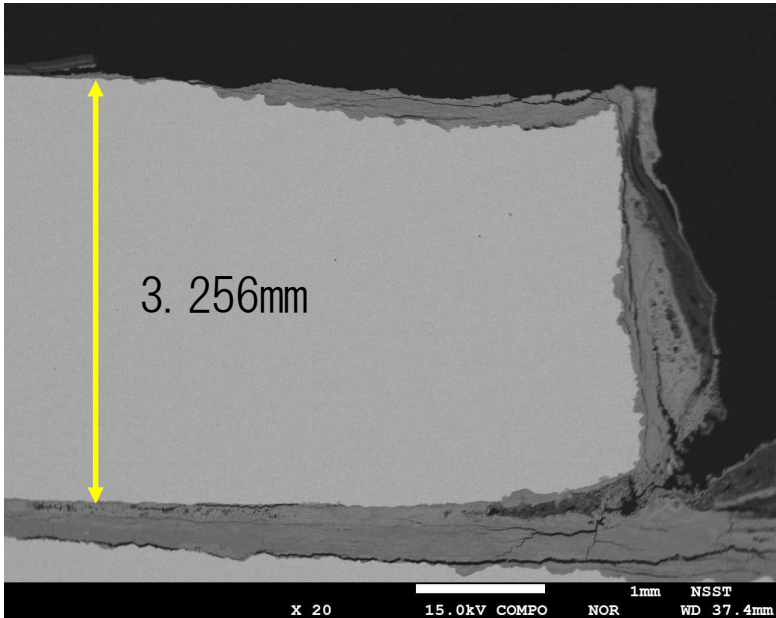
| | 先端部 | 中央部 | 根元部 |
|---|---|---|---|
| サンプル<br>B<br><br>取付脚<br>SPCC<br><br>灯具本体<br>SPCC | <p>3.254mm</p> <p>【測長】10箇所平均：3.254mm<br/>3.28 3.28 3.26 3.20 3.26<br/>3.18 3.28 3.24 3.26 3.30</p> | <p>3.324mm</p> <p>【測長】10箇所平均：3.324mm<br/>3.34 3.30 3.32 3.32 3.34<br/>3.32 3.32 3.34 3.32 3.32</p> | <p>3.256mm</p> <p>【測長】10箇所平均：3.256mm<br/>3.26 3.26 3.26 3.26 3.24<br/>3.24 3.26 3.24 3.28 3.26</p> |

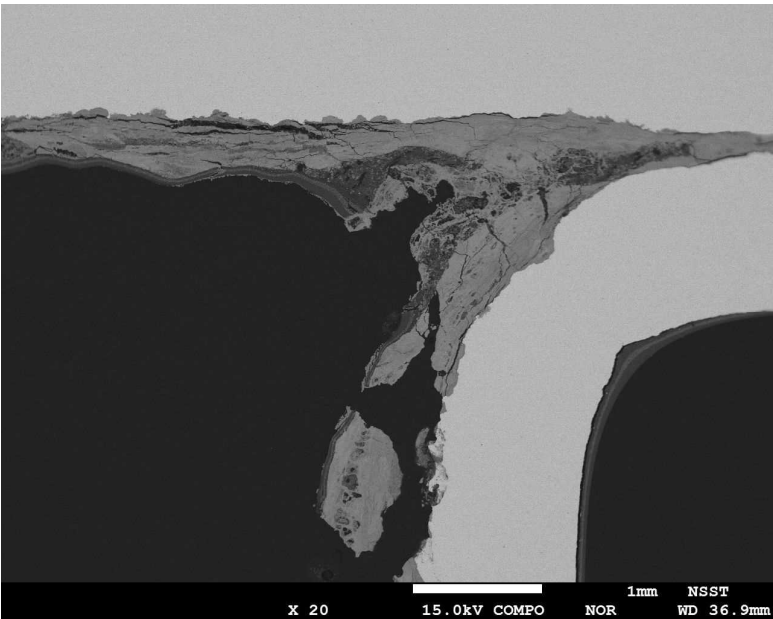
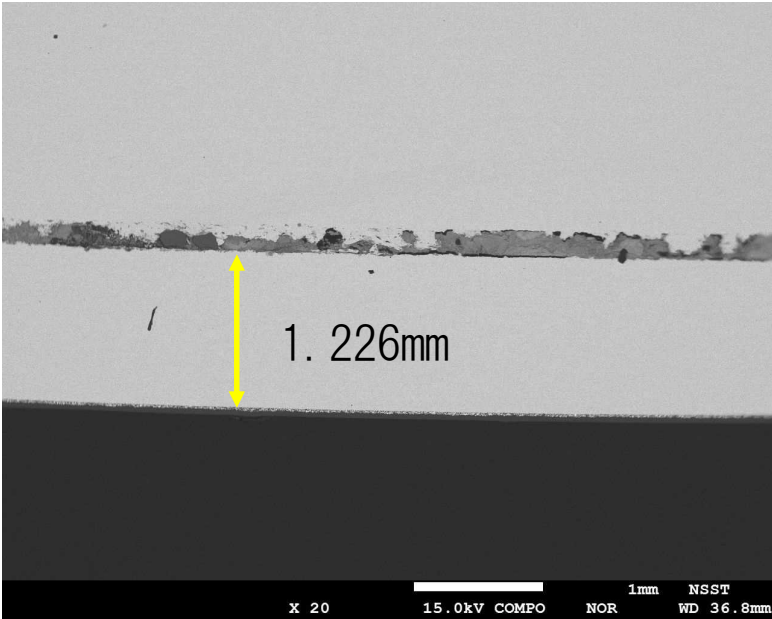
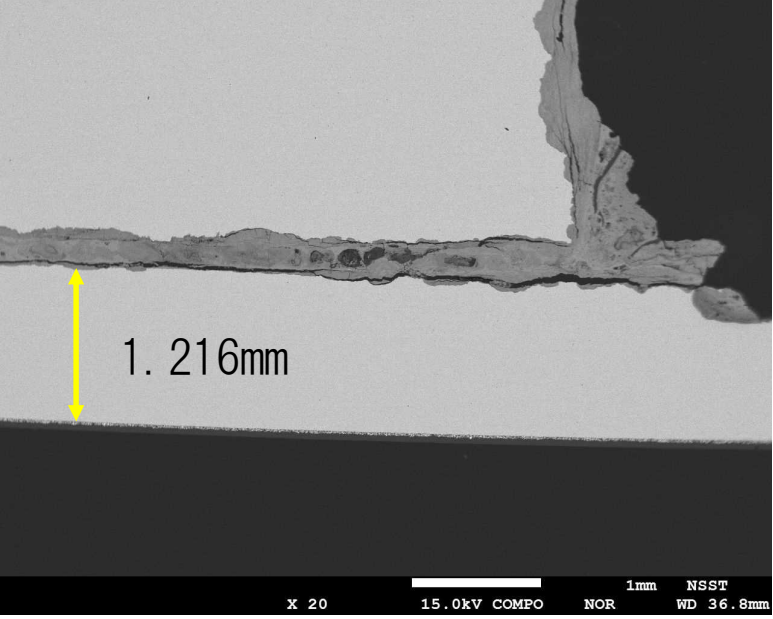
| | 先端部 | 中央部 | 根元部 |
|---|---|---|---|
| サンプル<br>A<br><br>取付脚<br>SPCC<br><br>灯具本体<br>SECC | <p>1mm NSST<br/>X 20 15.0kV COMPO NOR WD 36.9mm</p> <p>【曲げ加工部分のため測長せず】<br/>発錆の状況を確認するために提示</p> | <p>1mm NSST<br/>X 20 15.0kV COMPO NOR WD 36.8mm</p> <p>1. 226mm</p> <p>【測長】10箇所平均：1. 226mm<br/>1. 22 1. 22 1. 22 1. 22 1. 22<br/>1. 24 1. 24 1. 24 1. 22 1. 22</p> | <p>1mm NSST<br/>X 20 15.0kV COMPO NOR WD 36.8mm</p> <p>1. 216mm</p> <p>【測長】10箇所平均：1. 216mm<br/>1. 20 1. 20 1. 22 1. 24 1. 22<br/>1. 22 1. 22 1. 20 1. 24 1. 20</p> |

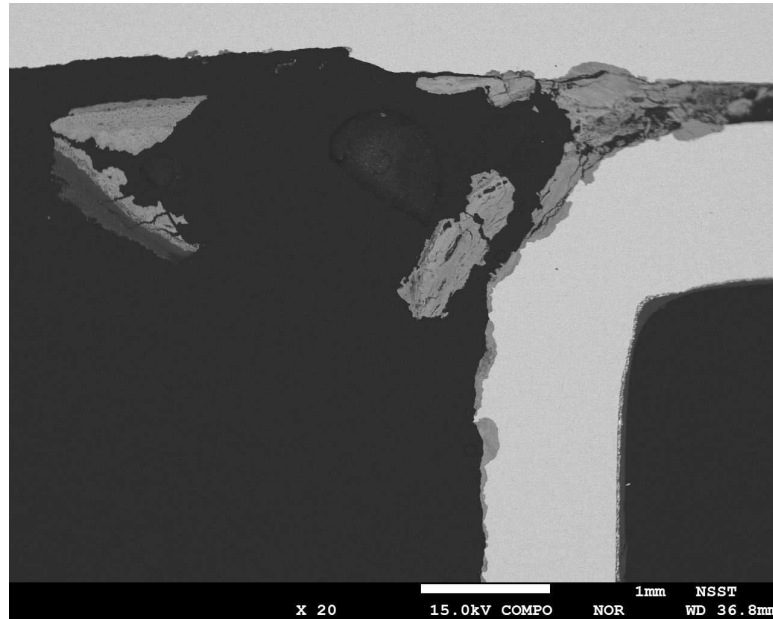
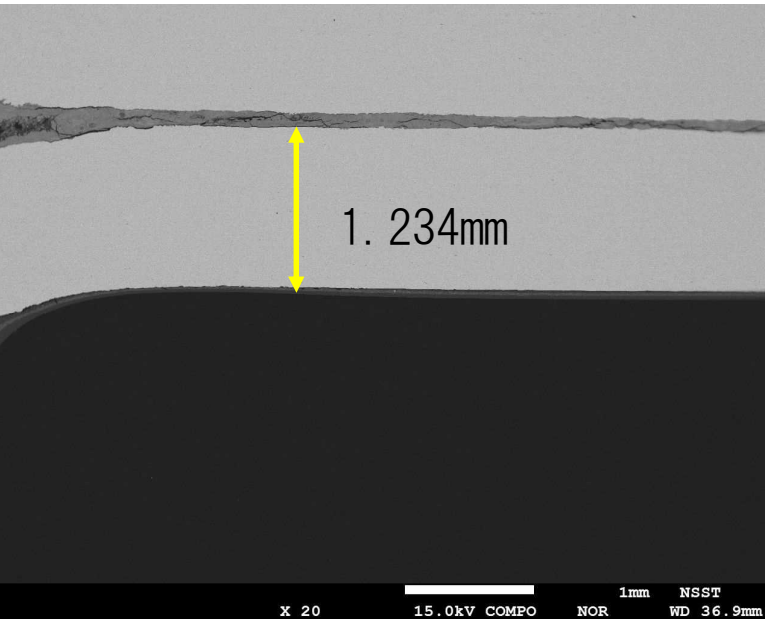
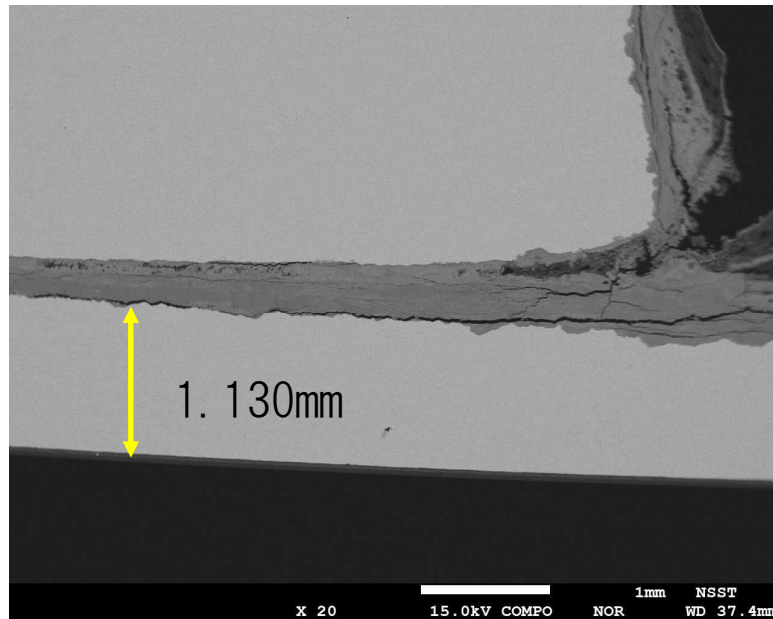
| | 先端部 | 中央部 | 根元部 |
|---|---|---|---|
| サンプル<br>B<br><br>取付脚<br>SPCC<br><br>灯具本体<br>SPCC | <p>1mm NSST<br/>X 20 15.0kV COMPO NOR WD 36.8mm</p> <p>【曲げ加工部分のため測長せず】<br/>発錆の状況を確認するために提示</p> | <p>1mm NSST<br/>X 20 15.0kV COMPO NOR WD 36.9mm</p> <p>1. 234mm</p> <p>【測長】10箇所平均：1. 234mm<br/>1. 24 1. 22 1. 22 1. 22 1. 24<br/>1. 24 1. 24 1. 24 1. 24 1. 24</p> | <p>1mm NSST<br/>X 20 15.0kV COMPO NOR WD 37.4mm</p> <p>1. 130mm</p> <p>【測長】10箇所平均：1. 130mm<br/>1. 16 1. 16 1. 18 1. 14 1. 10<br/>1. 12 1. 12 1. 10 1. 14 1. 08</p> |
