## 第2回 東名高速道路 宇利トンネル照明灯具落下事象 調査検討会 議事要旨

### 【第2回議事要旨】

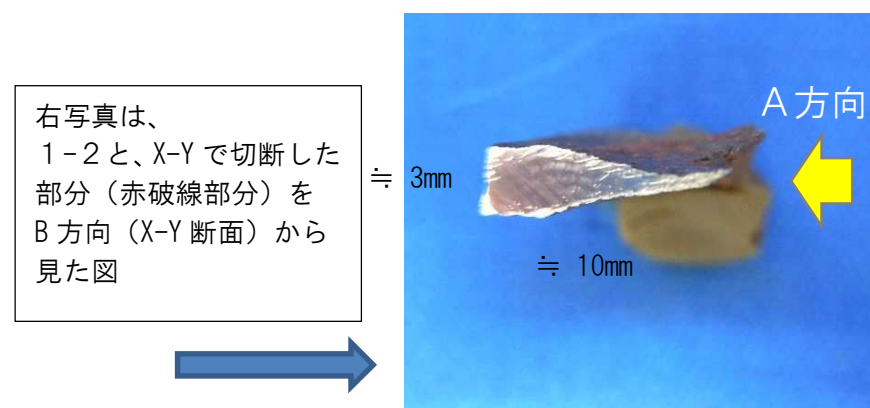
図 6-1-2 B方向から見た X-Y 断面

- ・ 破断面付近の大半はナイフエッジ状となっており、腐食減肉により鉄部がほとんどない状態であった。
- ・ 破面様相はディンプル（穴ぼこ状の模様）が観察され、延性破壊（破壊するまでに大きな塑性変形を伴うのが特徴で、比較的伸びの大きい金属材料に過大な荷重を加えて破断させると見られる破壊形態）の様相を呈しており、この破断面からは疲労破面の様相は見られなかった。

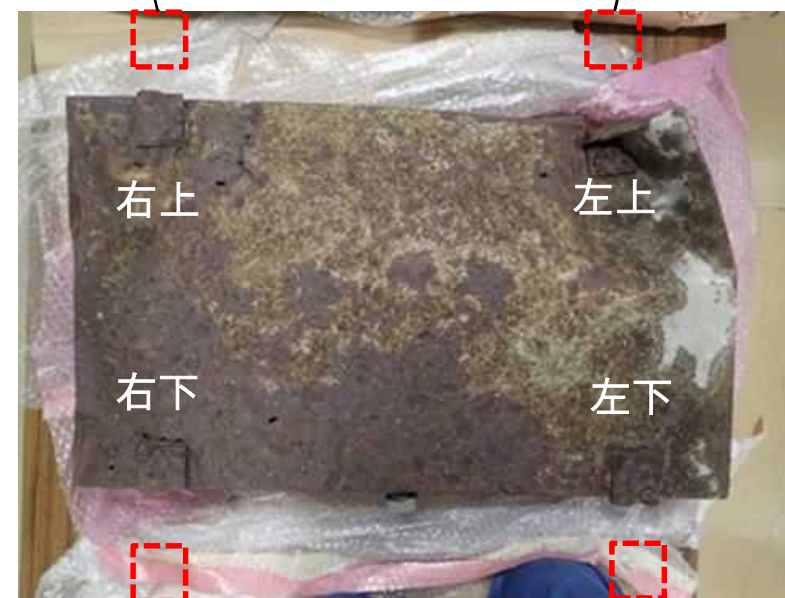
図 6-1-6 照明灯具裏面(L184)

- ・ボルトナットを外し、取付脚破断面の観察を行うため、破断面付近を平行に切断した段階で、表層が崩壊
- ・崩壊した層は黒色で、組織観察や硬さ測定もできないほど脆いため、腐食層と思われる、観察可能な破面は残っていなかった

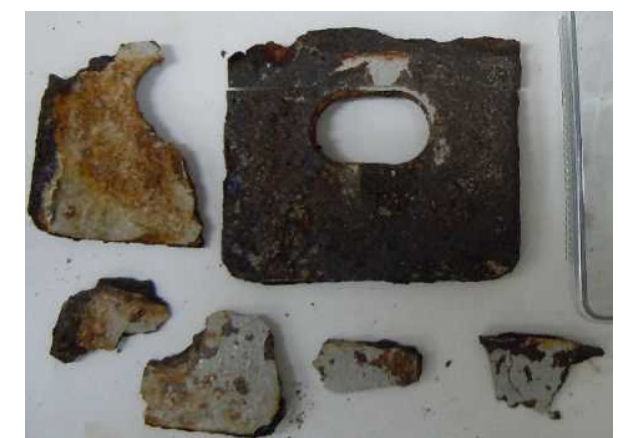
図 6-1-9 取付金具から取り外した取付脚  
取付金具との接触面を表す  
(左下)

※周りの残骸は表面が塗装割れしたもの

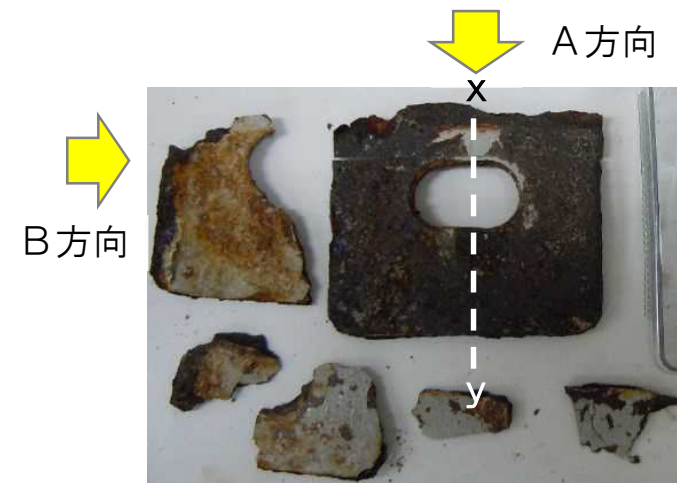
- ・破面付近の大半はナイフエッジであったが、b部付近では破面様相が残っていた
- ・b部の様相はディンプル（延性破壊）の様相を呈しており、疲労破面の様相は認められなかった

図 6-1-10 取付金具から取り外した取付脚  
取付金具との接触面を表す  
※周りの残骸は表面が塗装割れしたもの

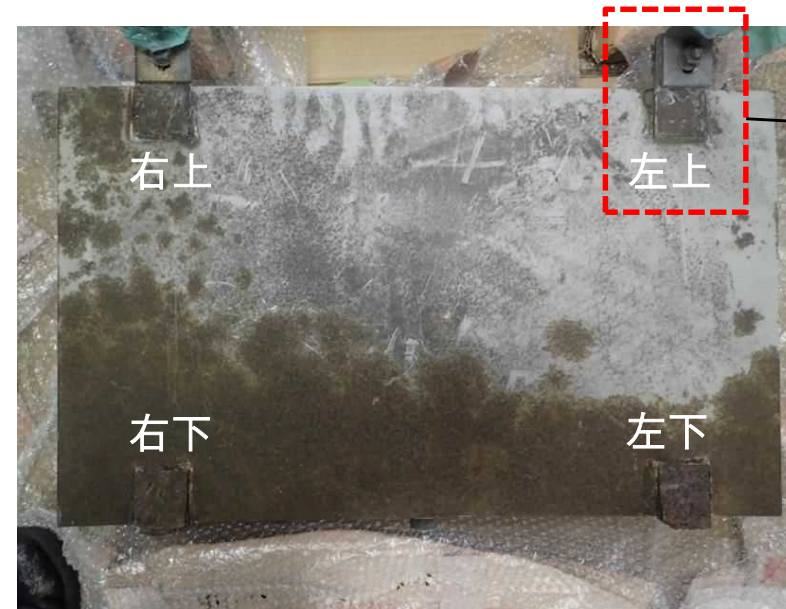
図 6-1-16 照明灯具裏面 (R1)

- ・ L-184 照明灯具の取付脚破断箇所と同一付近を垂直方向に切断した(図 6-1-17)
- ・ 切断面は金属光沢を呈し、L-184 に比べて表面層の崩壊も小さかった
- ・ X2-y2断面については、疲労によるき裂の兆候は見られなかった(図 6-1-19)

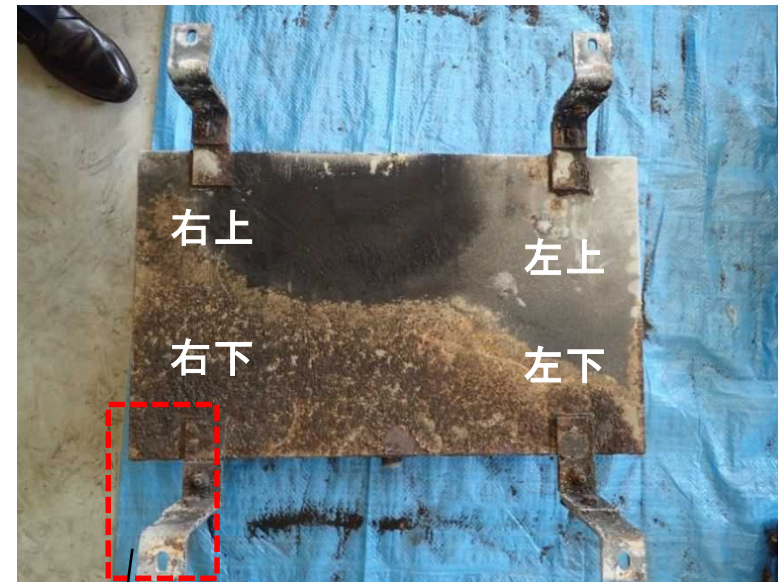
図 6-1-20 照明灯具裏面 (L183)

- ・ X 3 - y 3 断面について、疲労によるき裂の兆候は見られなかった(図 6-1-23)

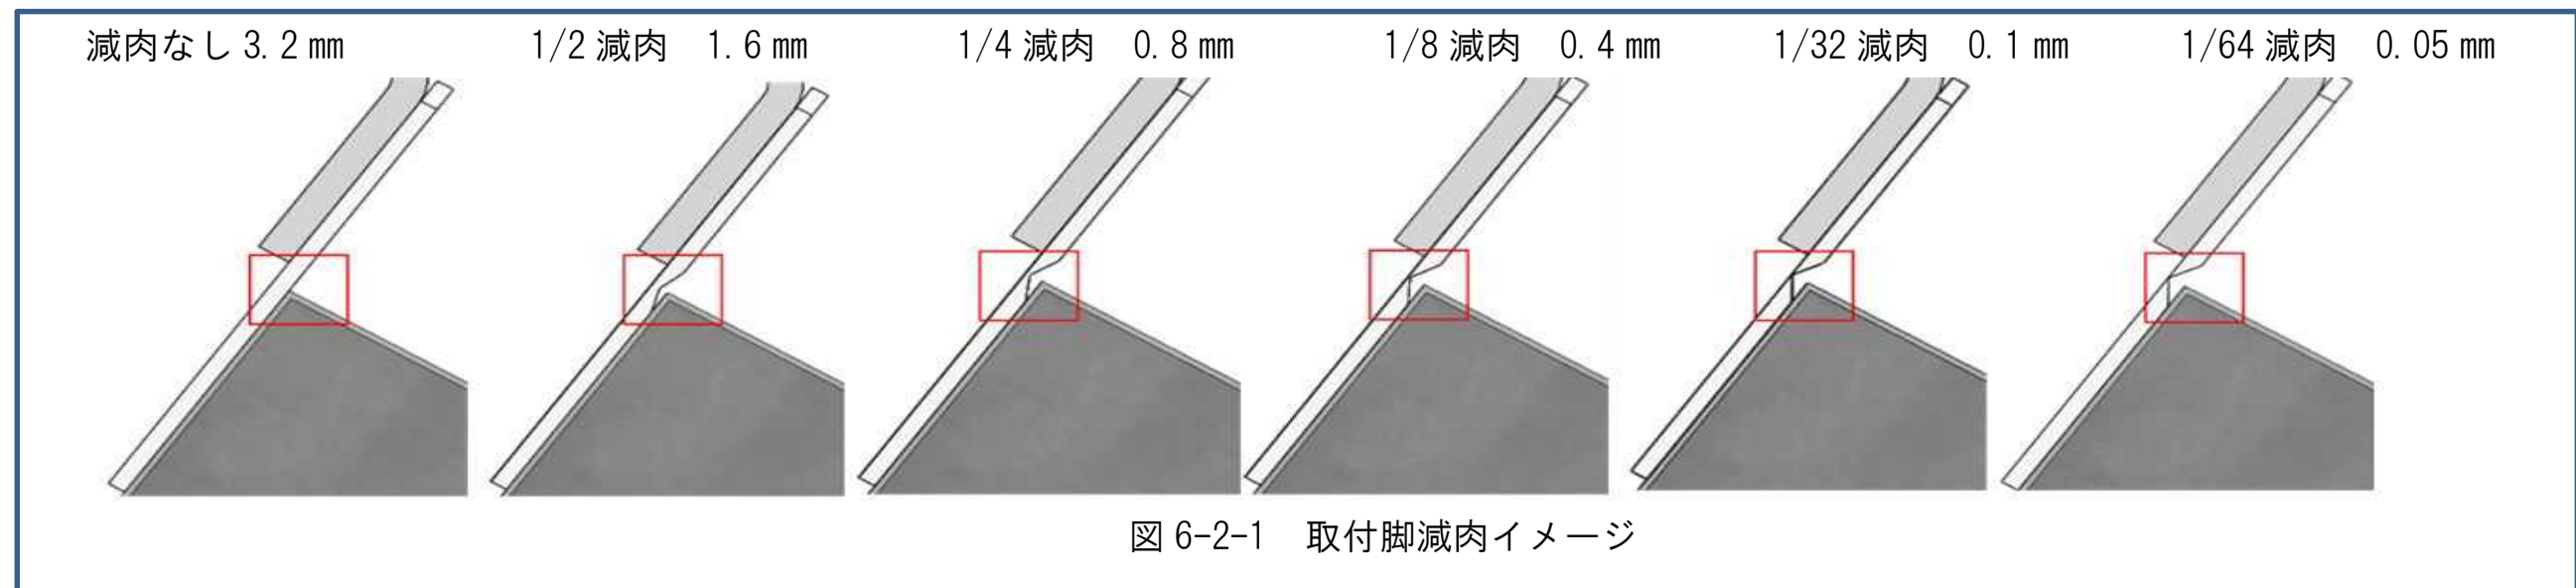
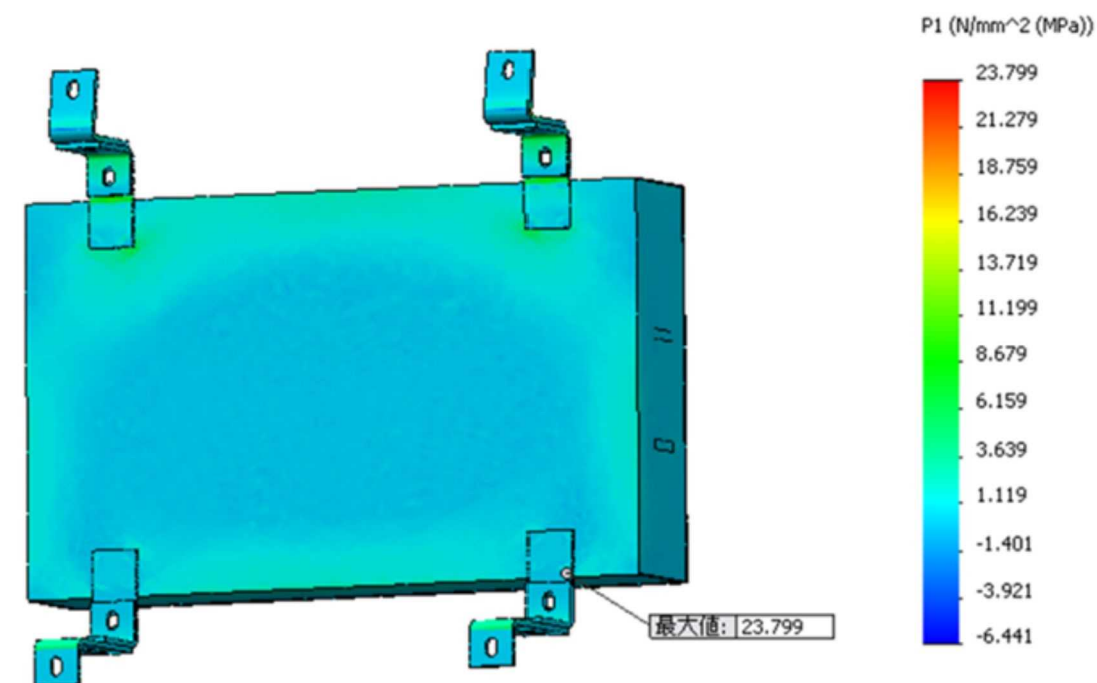
図 6-2-2 解析結果（1/2 減肉 1.6 mm の例）

落下照明灯具取付脚の破断落下に至るメカニズムを推定するために、落下照明灯具モデルを再現し、その自重（18.5 kg）により取付脚に発生する応力について、取付脚腐食減肉（4箇所均等に減肉）の段階毎に F E M 解析により再現した。

FEM 解析の結果、照明灯具取付脚を厚さ 0.05 mm（当初 3.2 mm に対し 1/64 減肉）まで減肉した場合の発生応力は 97.9MPa であり SPCC の引張強度 270MPa に対し破断する応力ではない。

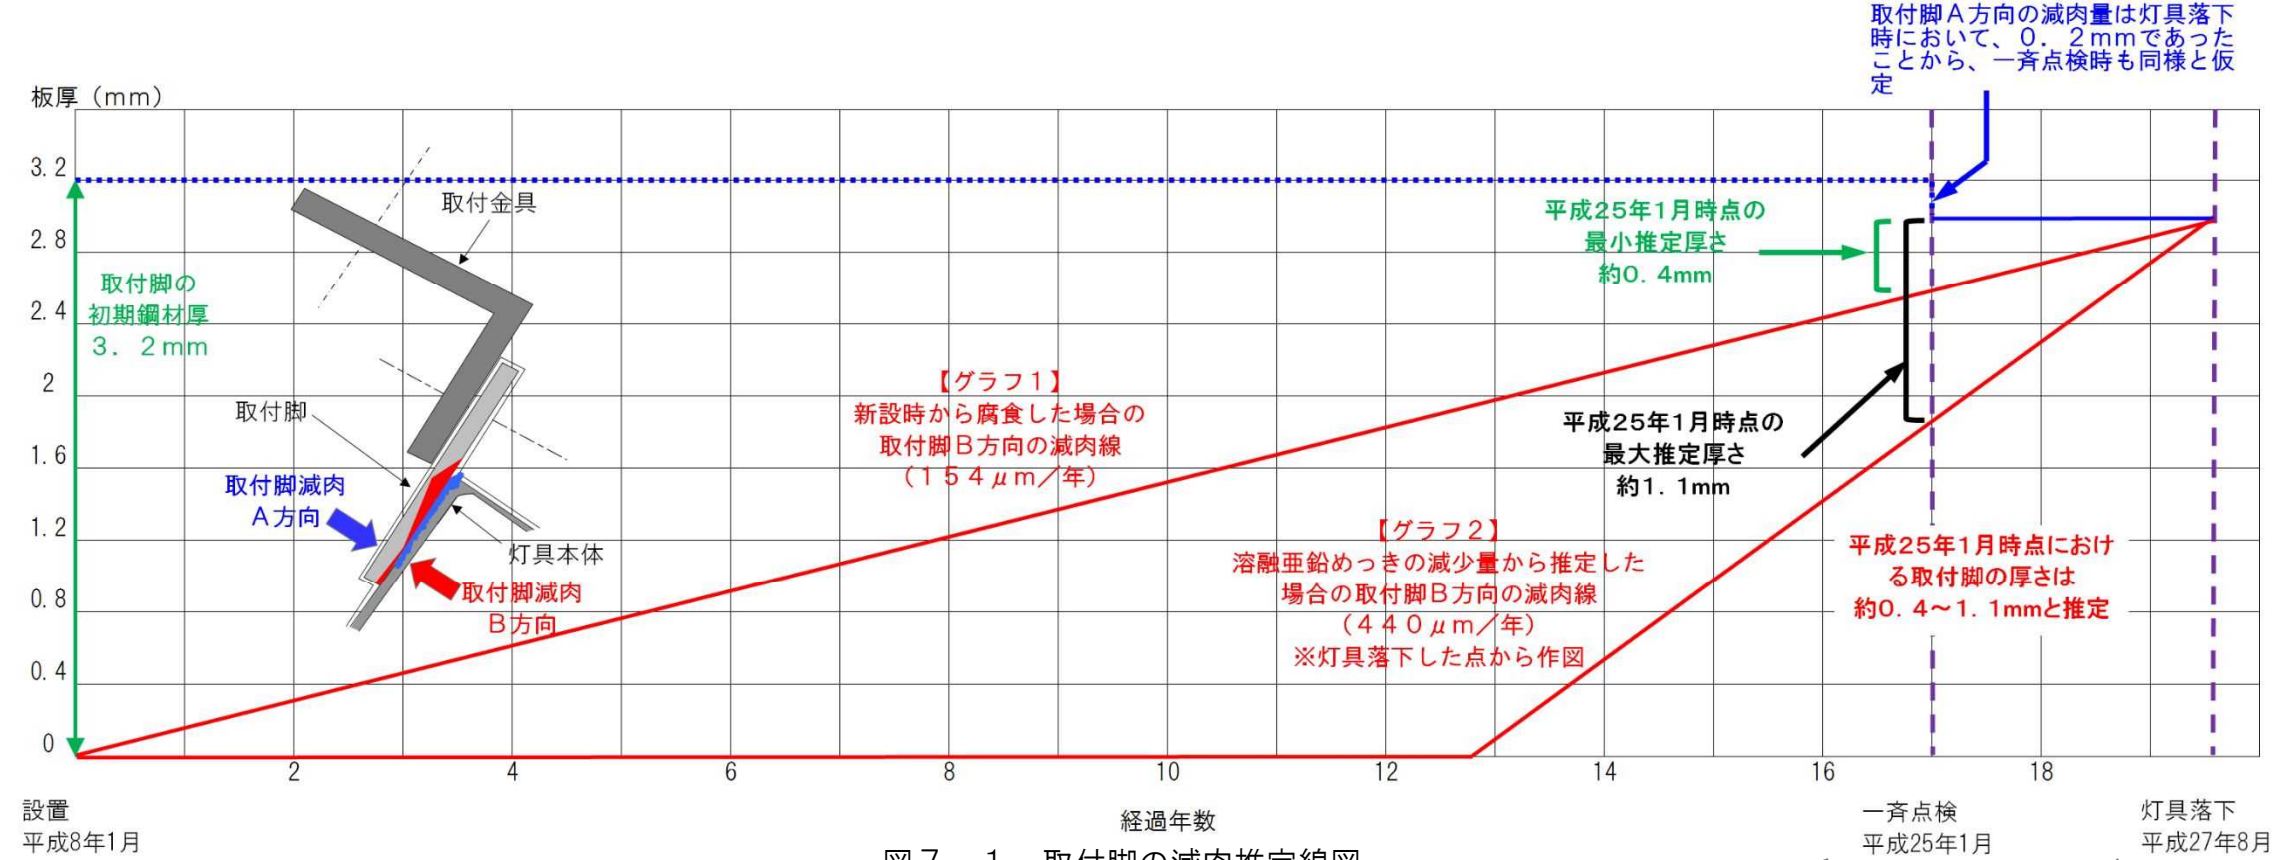
図7-1 取付脚の減肉推定線図

落下した灯具における取付脚の減肉推定線を図7-1に示す。

- ・ 資料 5－1 「取付金具の残存亜鉛めっき膜厚の調査」で示したとおり、取付金具における片面の亜鉛めっき量は  $621\text{g/m}^2$  (Zn 密度  $7.2\text{g/cm}^3$  で計算すると残存亜鉛めっき膜厚は平均  $86\mu\text{m}$ )
- ・ 19.5 年ですべてのめっきが消失していることから、腐食速度は  $31.8\text{g/m}^2/\text{年}$  ( $4.4\mu\text{m}/\text{年}$ )
- ・ 図 7－6 で示した知見により、SPCC の腐食度は、一般に炭素鋼は亜鉛めっきと比較して 10～100 倍の腐食速度を示すと言われていることから、落下した灯具の取付金具における溶融亜鉛めっきの消失量から取付脚の腐食速度を推定すると、 $44\sim 440\mu\text{m}/\text{year}$  程度と考えられる。

なお、これまでの各種調査から、落下した灯具の取付脚の腐食速度を決定する結果が得られなかったことから、取付脚の腐食速度は、上記推定の腐食速度を最大（図 7－1 グラフ 2）とし、照明灯具を新設した時点から腐食減肉が始まったと仮定した腐食速度を最小（図 7－1 グラフ 1）とする範囲内にあったものと推定する。

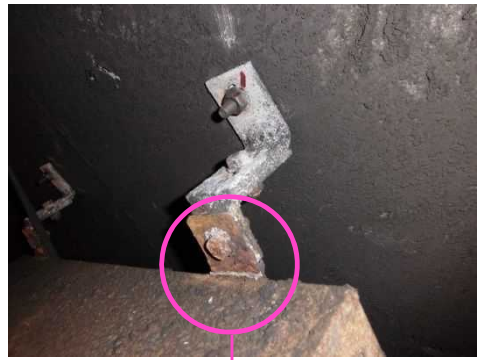
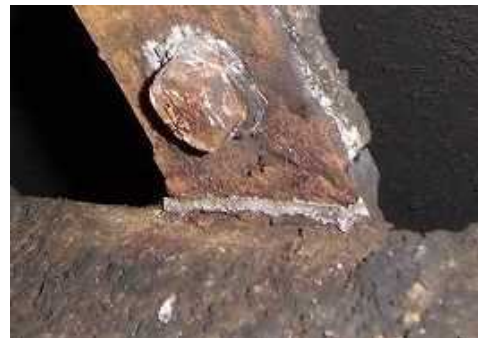
図7-3  
平成25年1月の点検写真 (落下灯具 L-184)

- 1) 宇利トンネルの変状形態は、灯具本体が「SPCC」の場合の変状形態とは異なる形態であることが確認され、点検要領には注視すべき着目点として規定されていない
- 2) 灯具内部近接目視では確認することができない
- 3) 資料7で示した図7-1により、取付脚の減肉は、グラフ1及びグラフ2の範囲内であると推定されることから、落下した灯具の前回点検（平成25年1月）時において、取付脚の残存厚は約0.4mm～1.1mmであったと仮定することができる。この残存厚の下限値である約0.4mmの状況を再現した試験灯具を「揺すり」による確認で腐食減肉の変状を判定できるかを実験したところ、確認することができなかった

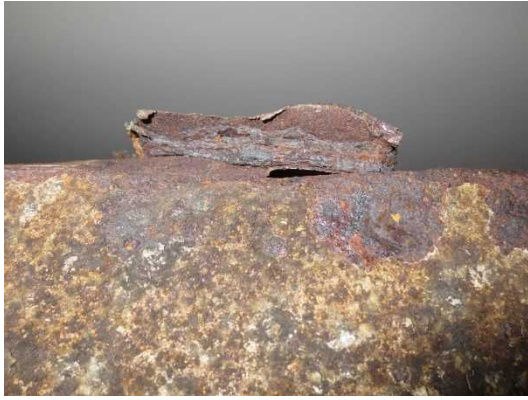
図7-4  
平成27年8月の状況写真 (落下灯具 L-184)  
※灯具本体と取付脚の合わせ部が扇形状に開口

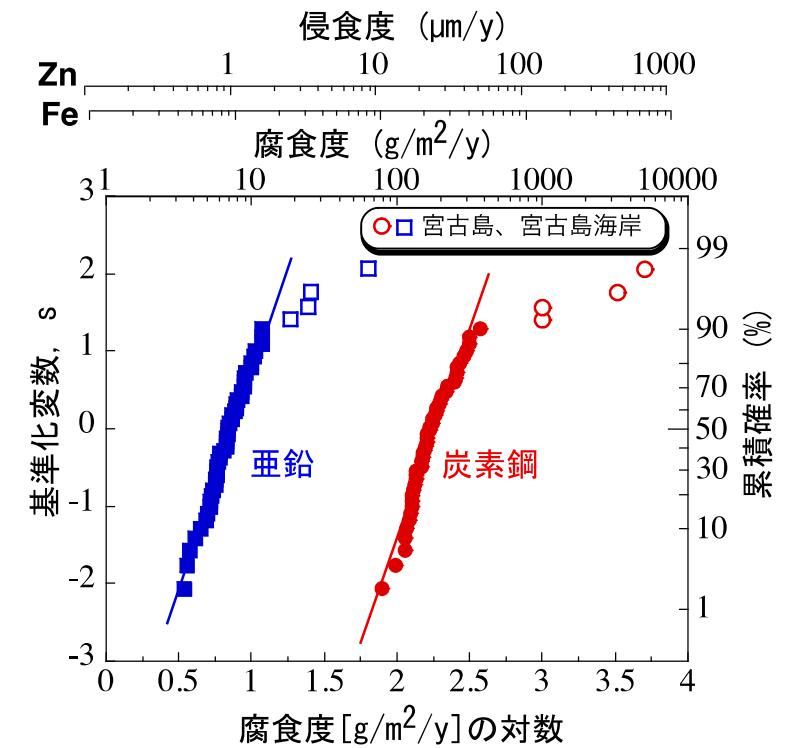
図 7－6  
国内 25 箇所での炭素鋼 (SM400) および亜鉛の  
1 年暴露試験結果の対数正規プロット  
[出典] 篠原 正：表面技術、Vol. 62, 25(2011).

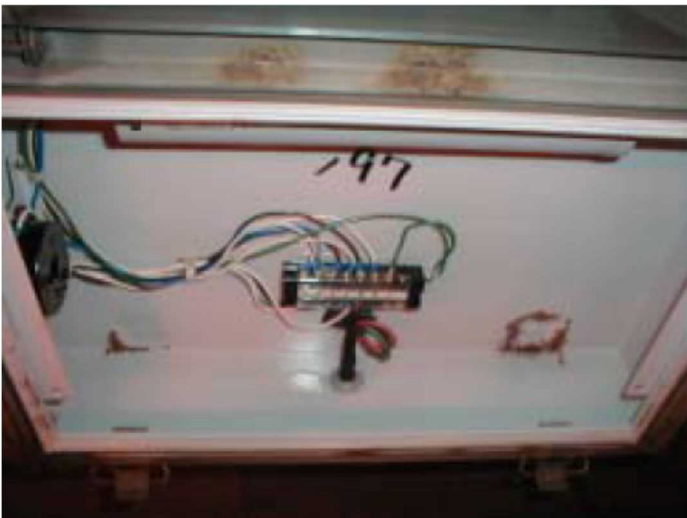
図 8-3 灯具内部近接目視

また、上の写真の変状を確認する点検について、過去の知見では３箇所の取付脚周辺の灯具本体が健全であっても、１箇所の取付脚周辺の灯具本体に穴が開いている状況では「揺すり」により変位を確認することができ、変状を発見できると報告されている。加えて、灯具本体は外面から錆始め、腐食が進行すると錆は内面にまで達することから、内面への錆の発生状況を確認することで、穴が開く前兆を確認することが可能である（図８－３参照）とされている。

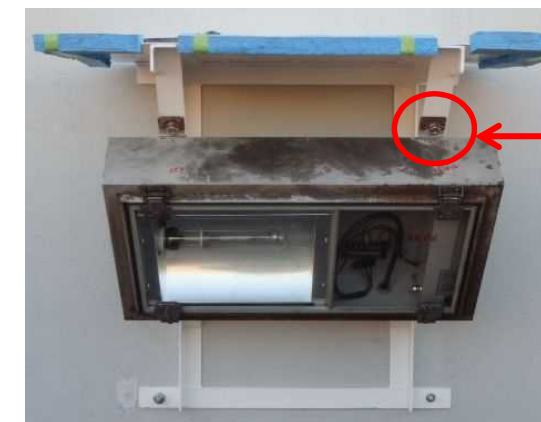
図8-5 試験照明灯具

なお、試験に使用した灯具は、部分的に錆は見られるものの、灯具本体の塗装も残っているものを使用した。

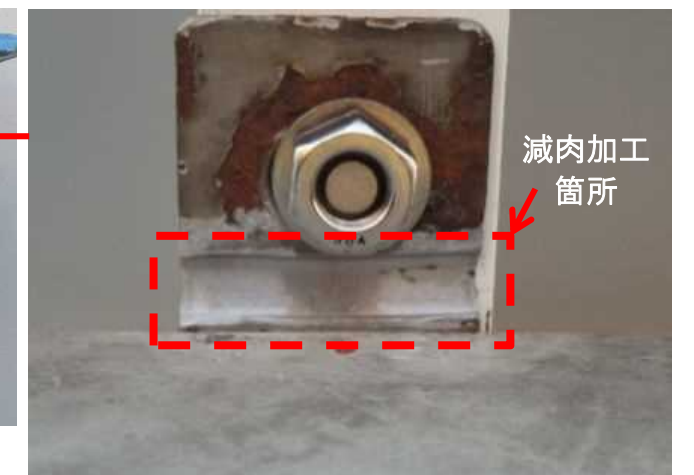
図8-6 減肉加工箇所

1. 破断箇所付近の各取付脚の肉厚を0.4mmまでベルトサンダーで研磨
2. 被験者3名による揺らしを実施

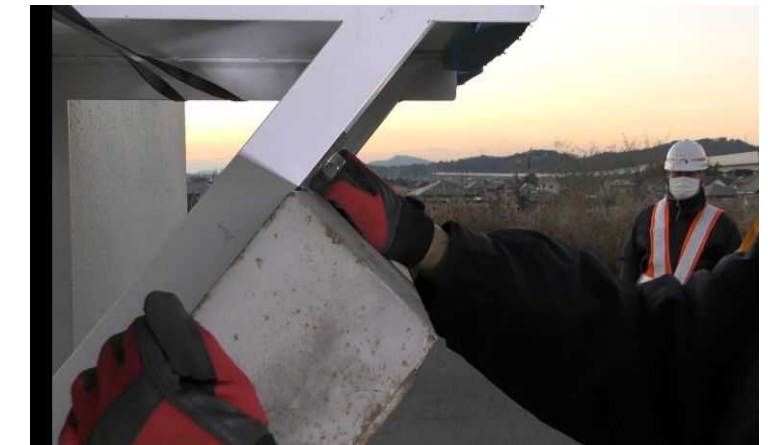
図8-8 揺すり再現試験<ケース1>

いずれの被験者も0.4mmの取付脚について、「揺らし」により、その状態を確認することはできなかった

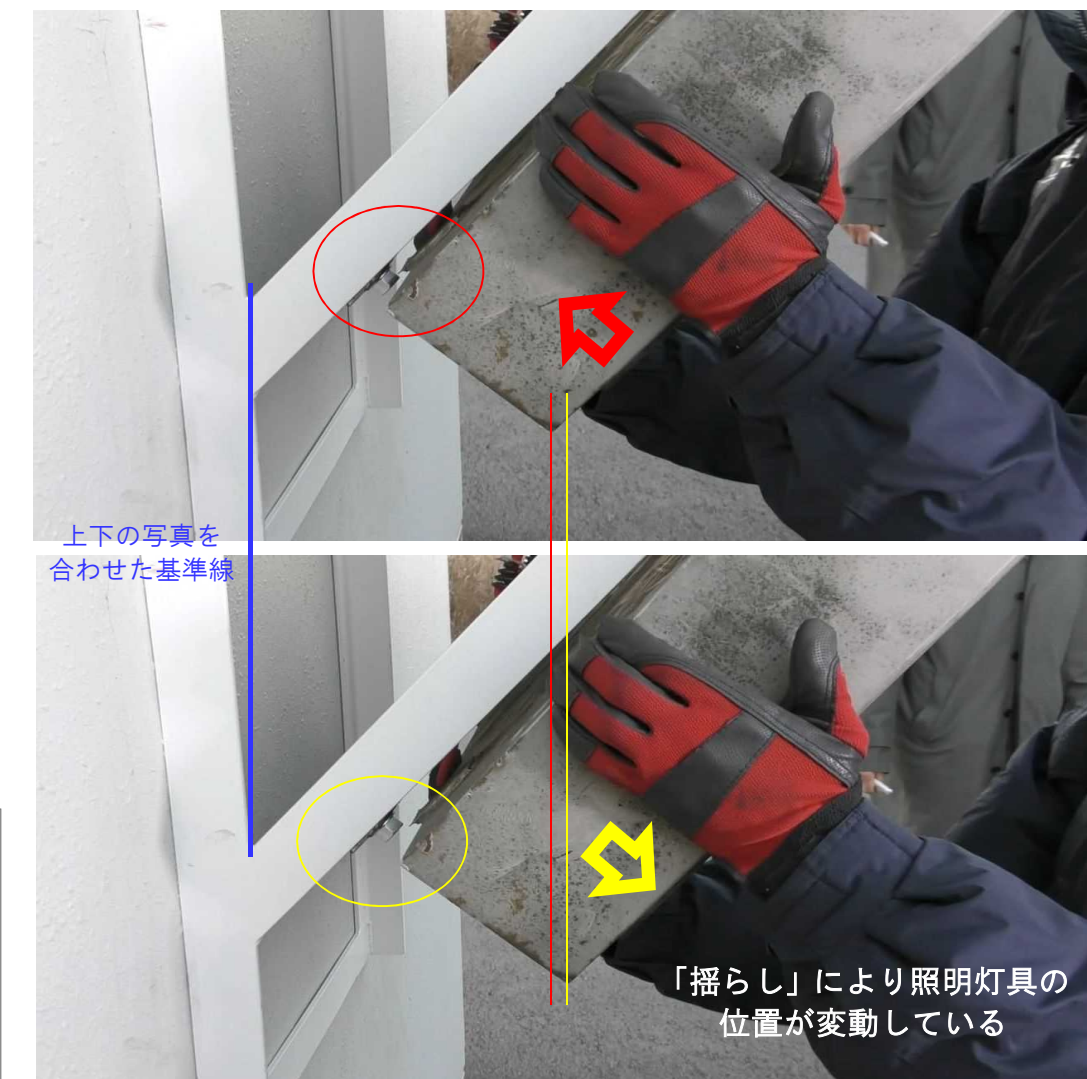
図8-9 揺すり再現試験<ケース2>

いずれの被験者も「揺すり」により、照明灯具の変位が感じられ、破断した取付脚の状態を確認することができた（図8-7参照）

- 上及び下の写真は「揺らし」確認により、照明灯具の変位が確認できている状況を示している
- 上の写真は「揺らし」で赤←方向（押し込まれた方向）の状況写真
- 下の写真は「揺らし」で黄→方向（引っ張られた方向）の状況写真
- 上下の写真の丸内を比較すると、破断箇所の開きが見て取れる
- 赤線は上の写真の灯具の角を合わせた線で、黄線は下の写真の灯具の角を合わせた線であり、変位があることを意味している

⇒よって、取付脚が1箇所破断した状況は、「揺らし」による確認で変位を感じることができ、変状を確認することが可能である
