東名高速道路 宇利トンネル照明灯具落下事象調査検討会  
報告書

平成28年3月

2015(平成27)年8月15日、東名高速道路宇利トンネル上り線入口から約250m(258.6KP)付近において、照明灯具1灯、及び電源ケーブルが垂れ下がり、走行中の大型貨物自動車に接触して、左サイドミラーなどを破損させた事故が発生した。なお、照明灯具は車両と接触した後、トンネル内の路肩付近に落下した。

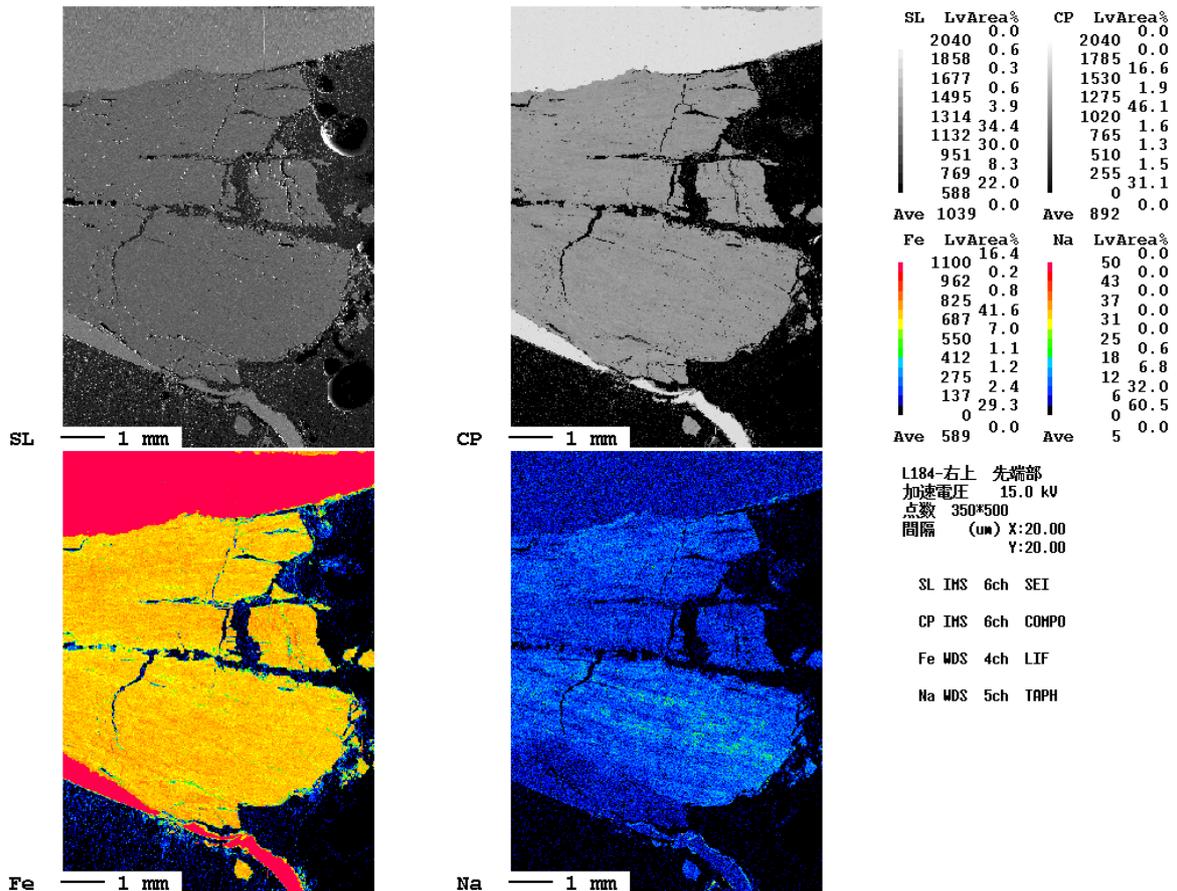
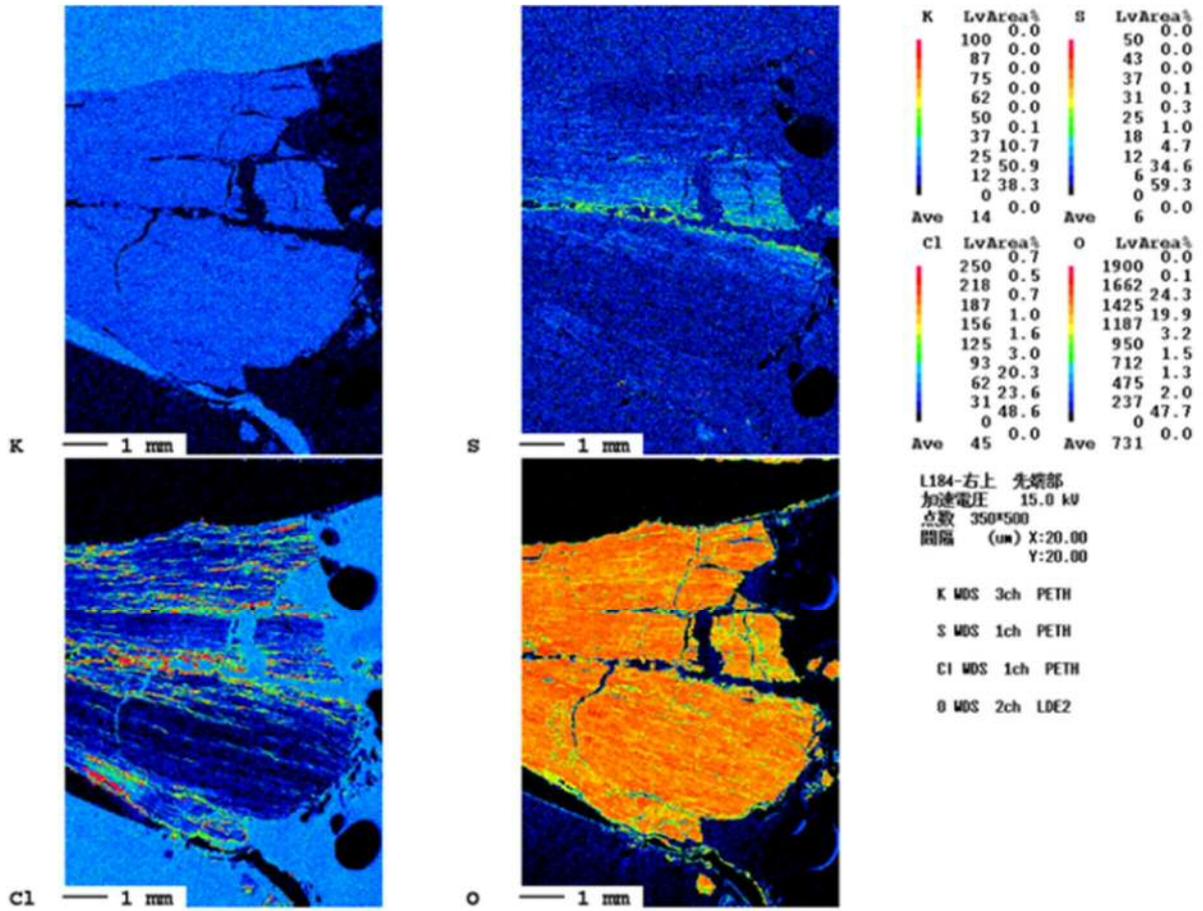
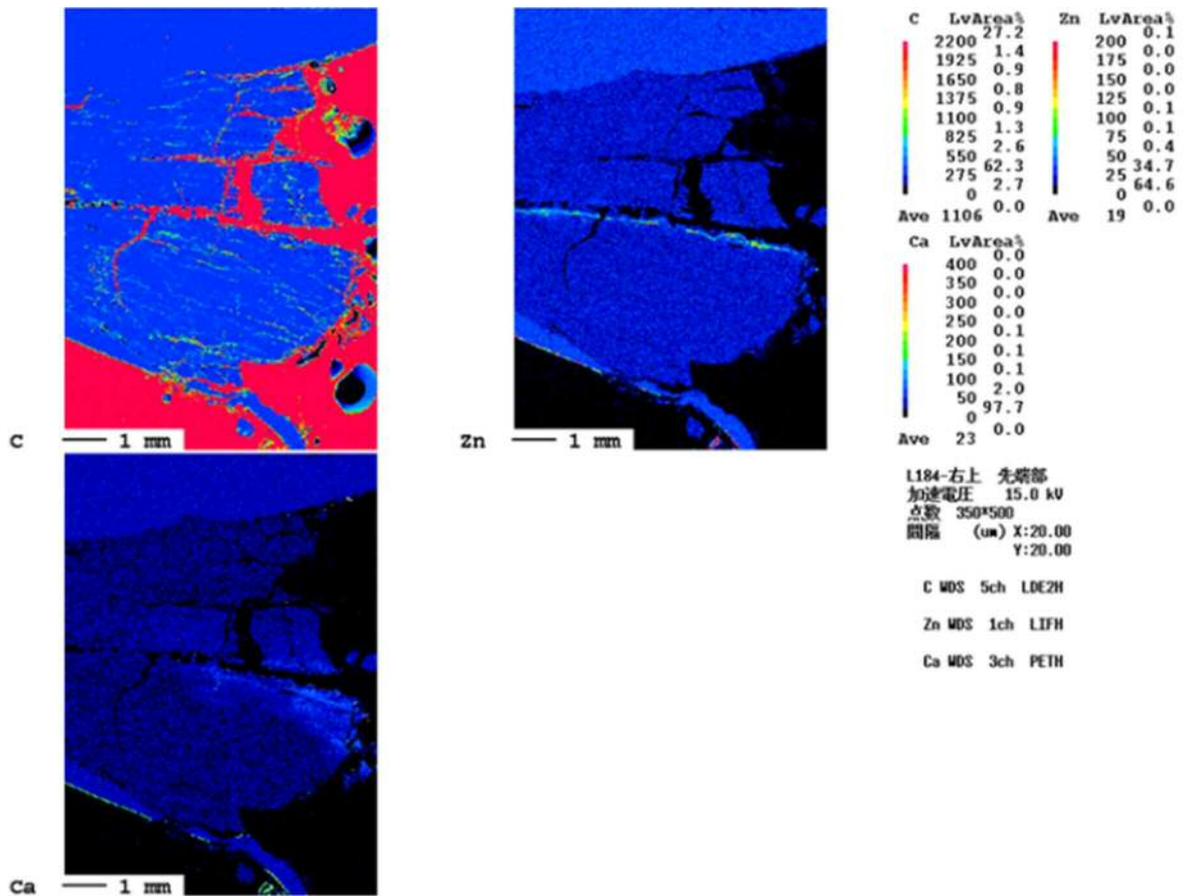
図 3.2.4 (1/3) EPMA (電子線マイクロアナライザ) マッピング 【右上取付脚先端部】

EPMA マッピング分析を用いて、取付脚の先端部、中央部、根元の3箇所で、鉄 Fe、ナトリウム Na、カリウム K、硫黄 S、塩素 Cl、酸素 O、炭素 C、亜鉛 Zn、カルシウム Ca の分布とその量を確認した結果を先端部は図 3.2.4 に、中央部は図 3.2.5 に、根元部は図 3.2.6 に示す。

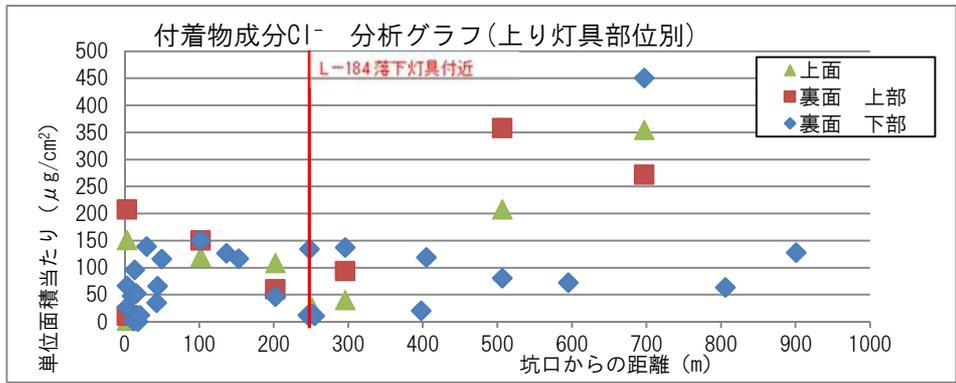
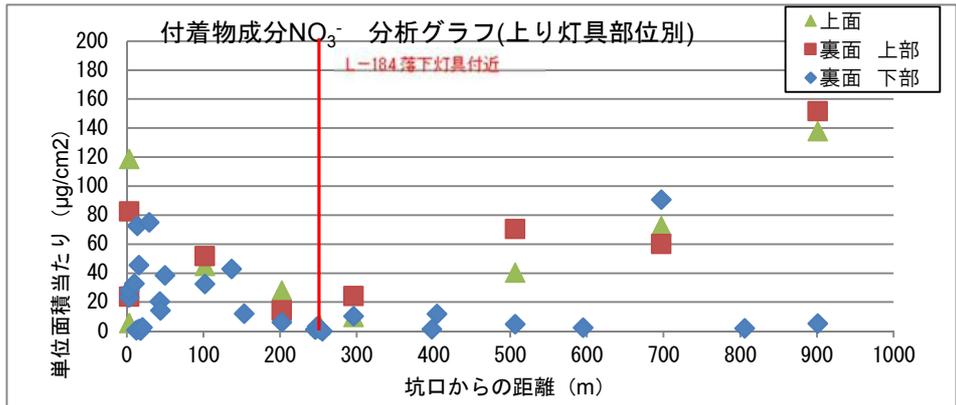
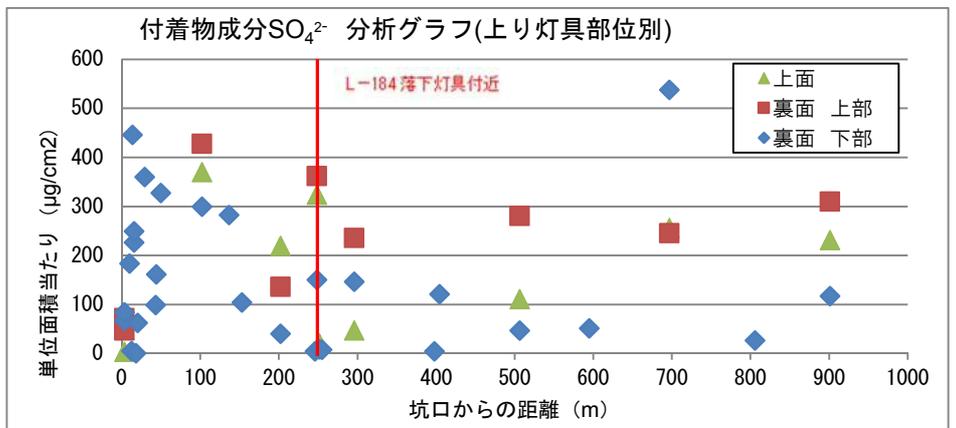
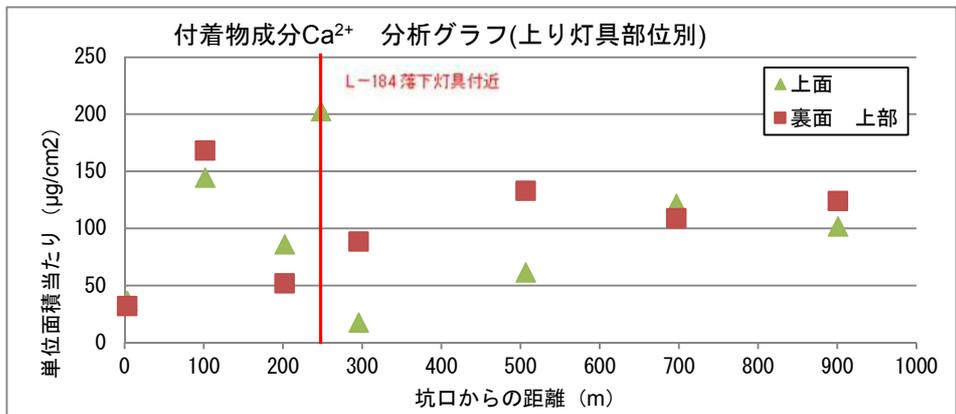
トンネル縦断方向の腐食環境（腐食を促進する物質）を把握するために、入口から一定間隔で照明灯具を撤去し、図 3.2.8 に示す裏面上部、裏面下部、上面に付着物を拭き取り、イオンクロマトグラフィー装置を用いて塩素イオン  $\text{Cl}^-$ 、硝酸イオン  $\text{NO}_3^-$ 、硫酸イオン  $\text{SO}_4^{2-}$ 、カルシウムイオン  $\text{Ca}^{2+}$  の量を測定した結果を図 3.2.10～3.2.13 に示す。いずれのイオンもトンネル縦断方向で一様に観察された。

塩素イオン Cl<sup>-</sup>、硝酸イオン NO<sub>3</sub><sup>-</sup>、硫酸イオン SO<sub>4</sub><sup>2-</sup>、カルシウムイオン Ca<sup>2+</sup> の 4 イオン、これらのイオン量を分析したのは、いずれも腐食を促進するためである。なお、Cl<sup>-</sup> は凍結防止剤、NO<sub>3</sub><sup>-</sup>、SO<sub>4</sub><sup>2-</sup> は排気ガス、Ca<sup>2+</sup> はコンクリートにそれぞれ由来している。

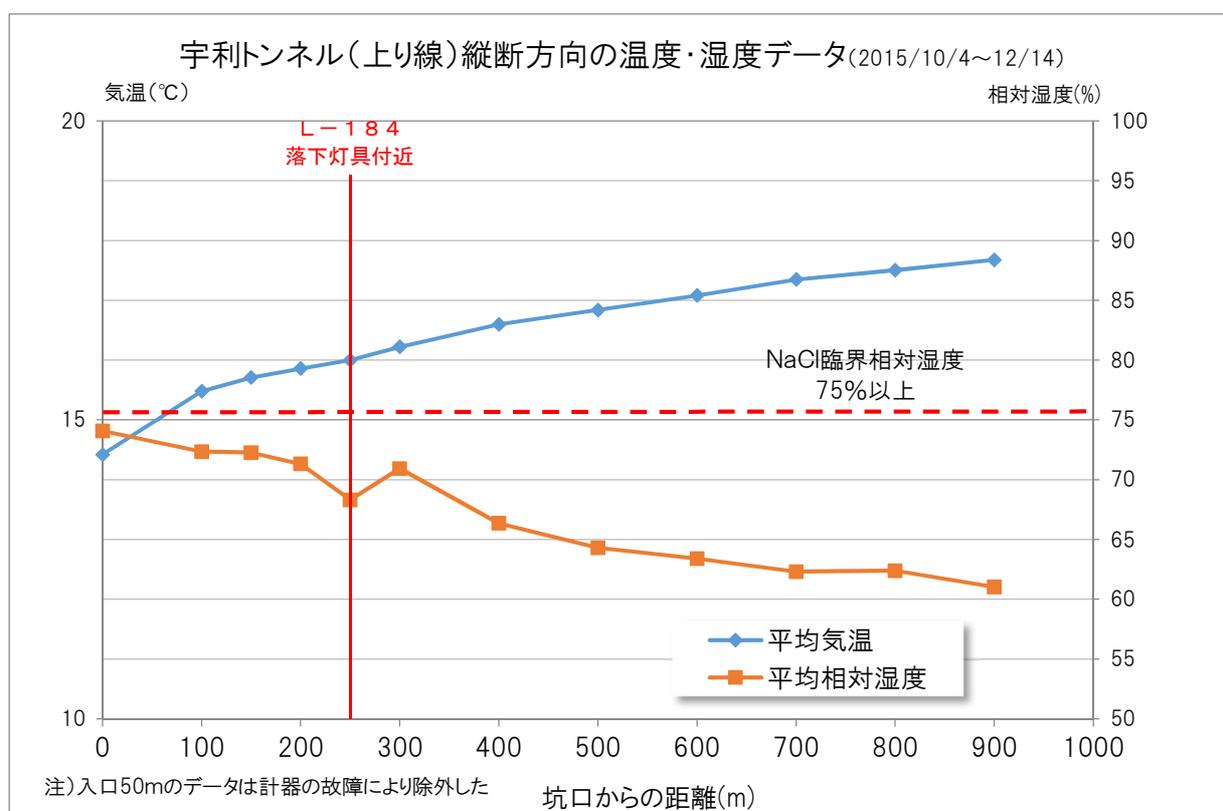
図 4.2.1 宇利トンネル(上り線)縦断方向の温度・相対湿度データ(2015/10/14~2015/12/14)

トンネル内部の温度の計測期間（2015/10/4～2015/12/14）中のそれぞれの計測点の平均値は、トンネル入口から出口に向い上昇していた。温度の上昇に伴い、相対湿度は、トンネル入口から出口に向い下降していた。※1

※1 落下した灯具付近の相対湿度計測値が前後と比較して小さいのは、当該温度湿度計がトンネルの上部（路面からの高さ約 5.7m 付近）に設置しており、他の温度湿度計がトンネルの下部（路面からの高さ約 1.9m 付近）に設置している影響と考慮される。

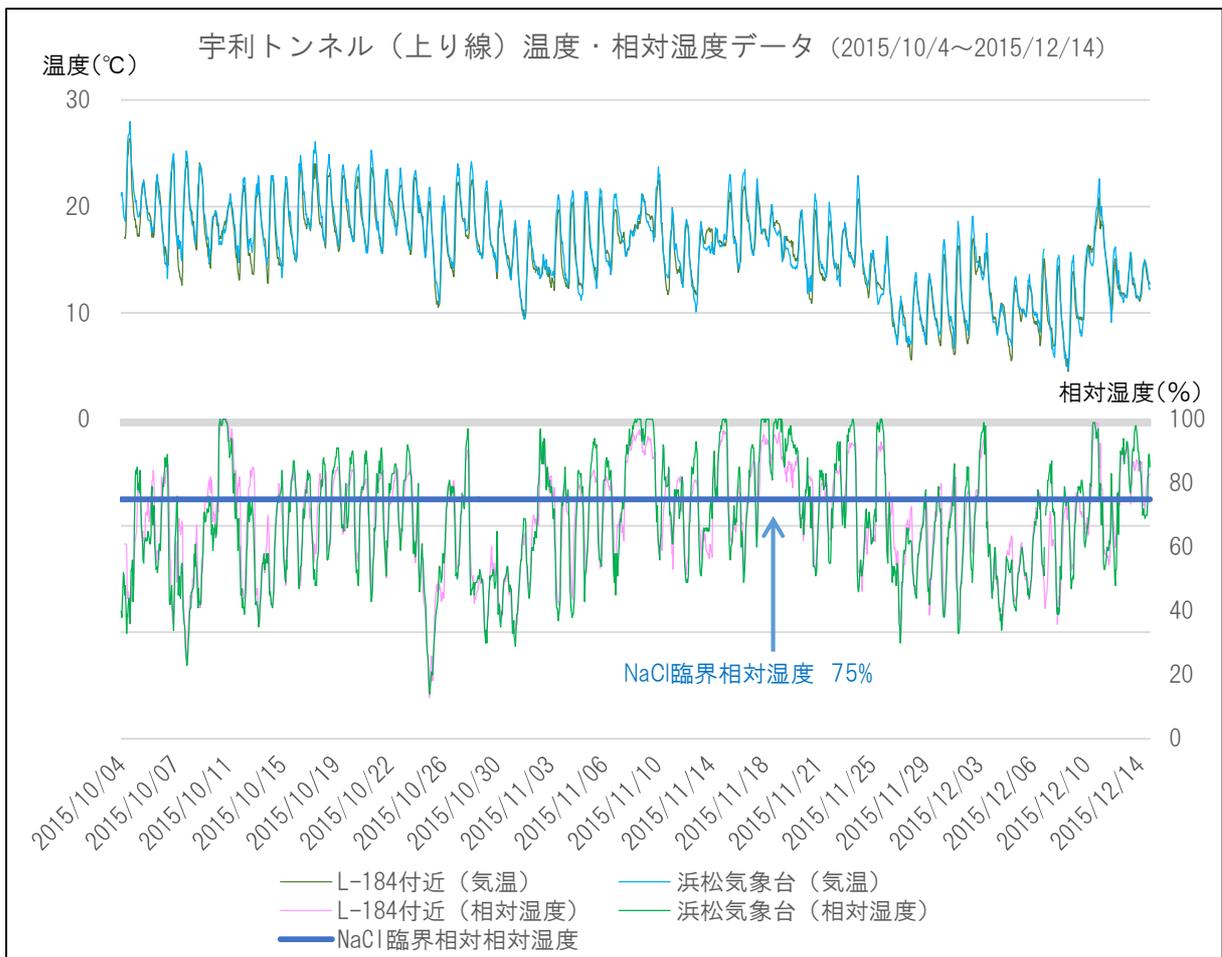
図 4.3.1 宇利トンネル(上り線)と浜松気象台との温度、相対湿度比較  
(2015/10/14～2015/12/14)

トンネル外部の温度、相対湿度変化（浜松気象台の観測値）と、トンネル内部の温度、相対湿度変化（宇利トンネル（上り線）内の落下灯具付近の計測値）は、同様の推移を示していた。

トンネル内部の相対湿度については、NaCl 臨界相対湿度 75%を境に上下しており、湿潤状態の NaCl が繰り返し存在していたと推測される。

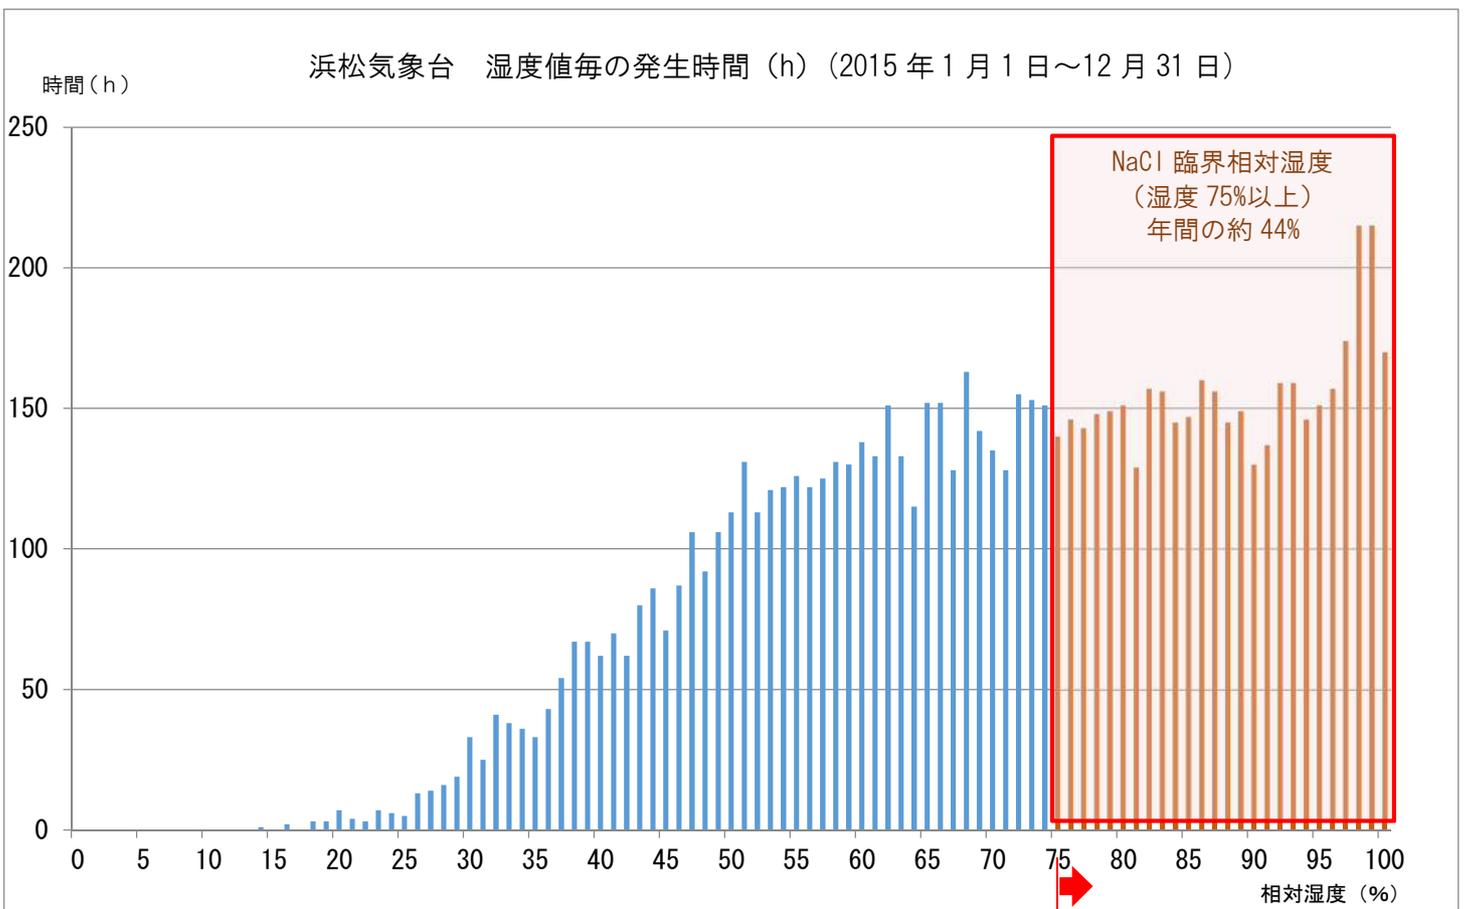
図 4.3.2 相対湿度値毎の発生時間 (h)

浜松気象台の年間の湿度観測値の相対湿度値毎の発生時間を図 4.3.2 に整理した。これによると、相対湿度 75%以上の時間が年間の約 44%あった。

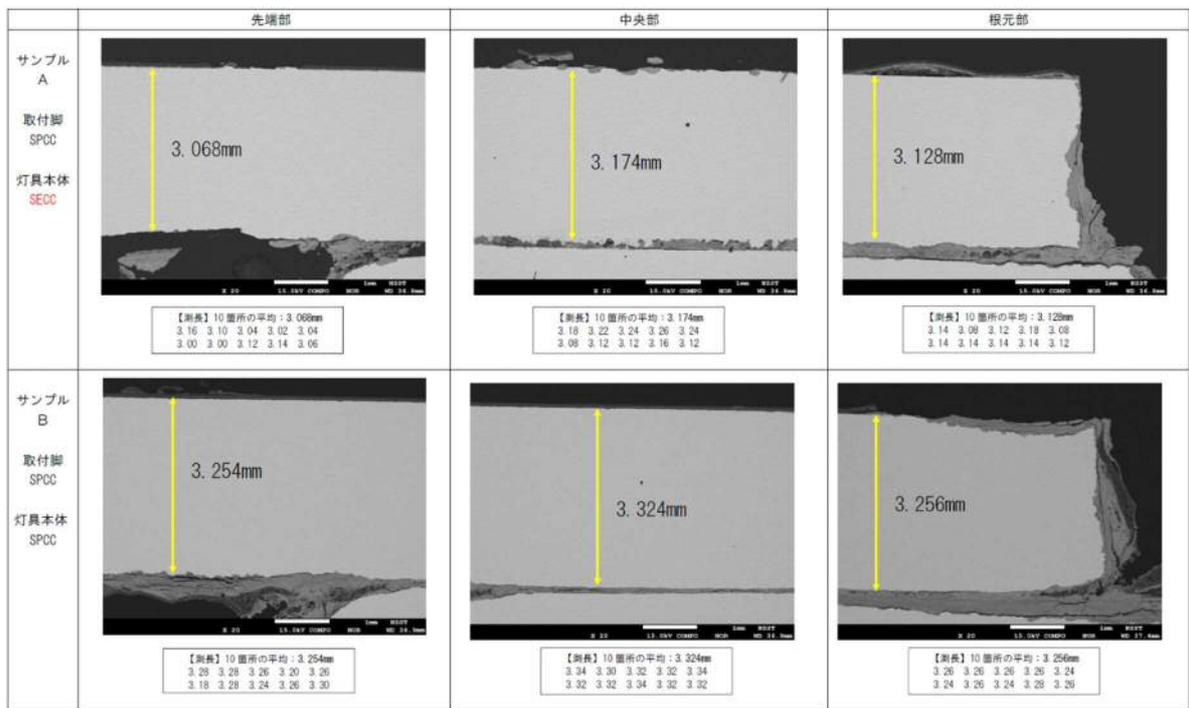
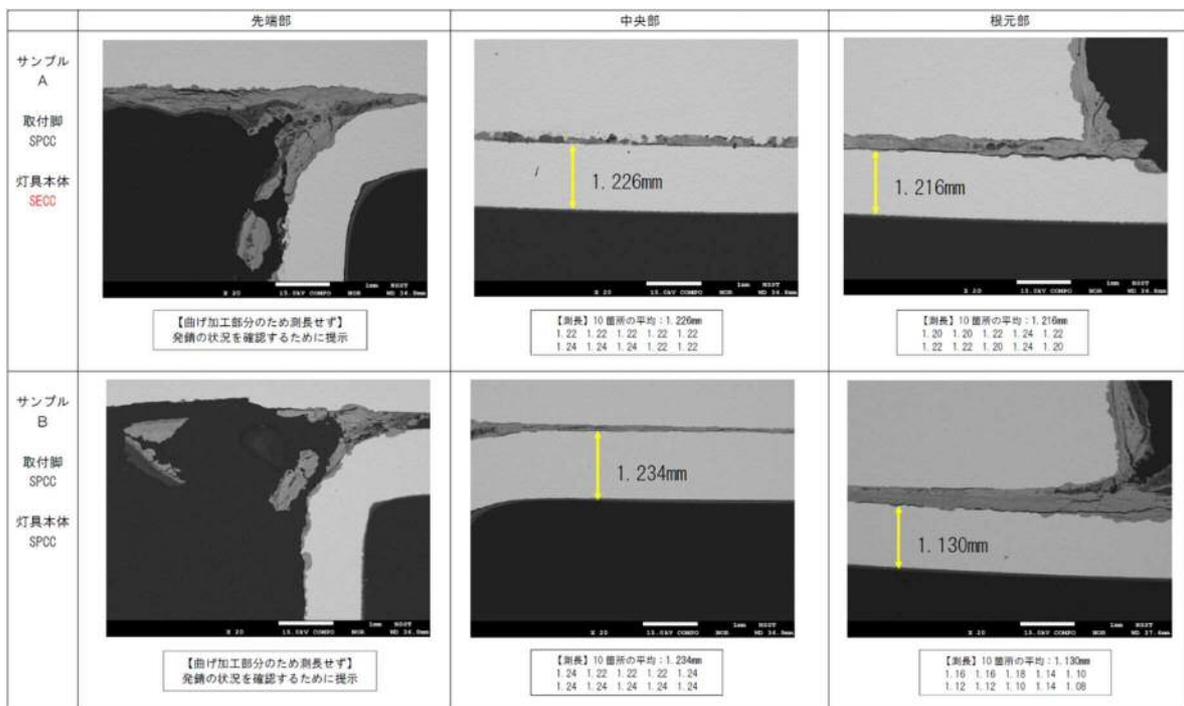
測定結果は、サンプル A（灯体 SECC、落下灯具と同材質）とサンプル B（灯体 SPCC、標準灯具と同材質）の腐食進行度（板厚の初期値と試験後の測定値の差）は、サンプル A が  $0.046\text{mm}$ 、サンプル B が  $0.068\text{mm}$  と大差がない。

サンプル A の灯具本体の腐食進行度は、サンプル B の  $0.104\text{mm}$  と比べ、 $0.010\text{mm}$  と極めて小さい。

部位	灯具本体材質	測定・計算結果	先端部 (mm)	中央部 (mm)	根元部 (mm)
取付脚	灯具本体が SECC	測定値	3.068	3.174	3.128
		腐食進行度	0.106	↑基準値	<b>0.046</b>
	灯具本体が SPCC	測定値	3.254	3.324	3.256
		腐食進行度	0.070	↑基準値	<b>0.068</b>
灯具本体	灯具本体が SECC	測定値	曲げ加工され ており未測定	1.226	1.216
		腐食進行度		↑基準値	<b>0.010</b>
	灯具本体が SPCC	測定値		1.234	1.130
		腐食進行度		↑基準値	<b>0.104</b>

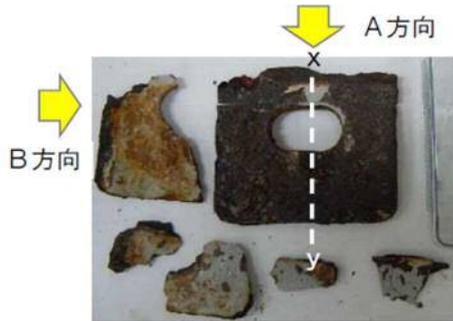
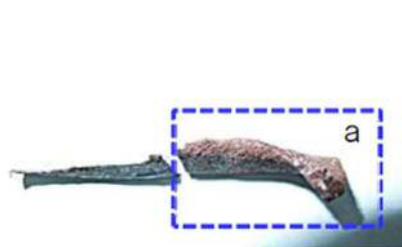
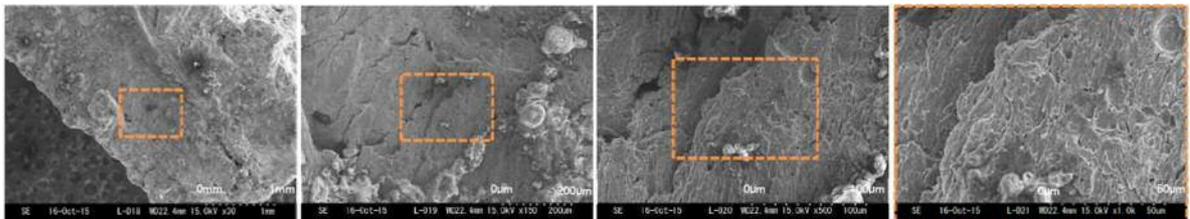
取り外した取付脚の破断面の様相を SEM で観察した結果、破断面の大半はナイフエッジ状となっており、腐食減肉により鉄部がほとんどない状態であった。破断様相はディンプル（穴ぼこ状の模様）が観察される延性破壊の様相を呈しており、この破断面では、疲労破面の様相（図 7.2.6 参照）は見られなかった。また、入口付近の灯具、落下灯具に隣接した灯具にも、疲労痕跡は確認できなかった。

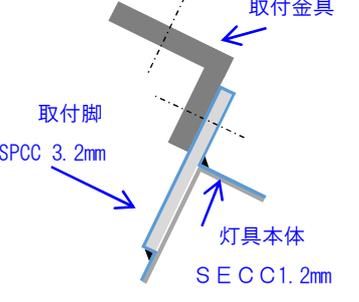
<p>取付金具 取付脚 SPCC 3.2mm 灯具本体 SECC 1.2mm</p>	<p>トンネル内は、硫黄酸化物 (<math>\text{SO}_4^{2-}</math>) の影響とともに、塩化物 (<math>\text{Cl}^-</math>) が乾湿を繰り返す腐食環境</p>	<ul style="list-style-type: none"> <li>トンネル縦断方向の照明灯具の付着物質を分析し、凍結防止剤由来の塩化物 (<math>\text{Cl}^-</math>)、排気ガス由来の硫黄酸化物 (<math>\text{SO}_4^{2-}</math>) などを検出</li> <li>塩化ナトリウム臨界相対湿度 75%以上となる時間がかかなりの頻度で出現する環境と推定</li> <li>灯具本体の材質が SPCC (冷間圧延鋼板) ではなく、SECC(電気亜鉛めっき鋼板)と確認</li> </ul>

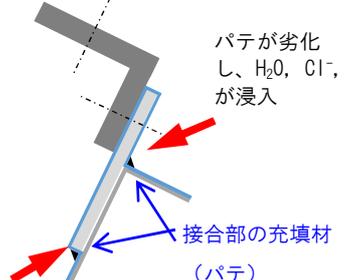
<p>パテが劣化し、<math>\text{H}_2\text{O}</math>、<math>\text{Cl}^-</math> が浸入 接合部の充填材 (パテ)</p>	<p>取付脚と灯具本体の接合部周囲の充填材 (防水パテ) が剥離した隙間から腐食原因物質 (水分、塩化物 (<math>\text{Cl}^-</math>)、硫黄酸化物 (<math>\text{SO}_4^{2-}</math>) が浸入</p>	<ul style="list-style-type: none"> <li>取付脚と灯具本体の接合部周囲の充填材 (防水パテ) の経年劣化による剥離を確認</li> <li>取付脚部分の断面を EPMA マッピング分析し、接合部内側に錆層を確認、扇形の開口の錆層の間に塩化物 (<math>\text{Cl}^-</math>)、硫黄酸化物 (<math>\text{SO}_4^{2-}</math>) を確認</li> </ul>

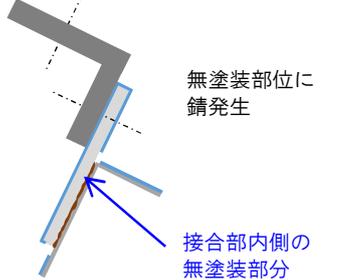
<p>無塗装部位に錆発生 接合部内側の無塗装部分</p>	<p>隙間から侵入した腐食原因物質により、接合部内側の無塗装部分で錆が発生、成長</p>	<ul style="list-style-type: none"> <li>取付脚部分の断面を EPMA マッピング分析し、接合部内側に錆層を確認、扇形の開口の錆層の間に塩化物 (<math>\text{Cl}^-</math>)、硫黄酸化物 (<math>\text{SO}_4^{2-}</math>) を確認</li> <li>灯具の製作過程において、灯具本体と取付脚をスポット溶接により接続したのち、塗装をすることから、接合部内側は無塗装となっていることを確認</li> </ul>

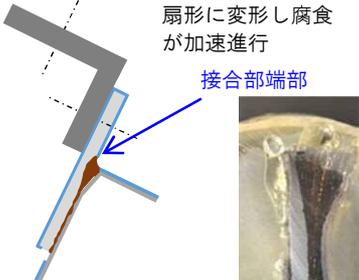
<p>扇形に変形し腐食が加速進行 接合部端部</p>	<p>接合部内側の錆が、灯具本体と取付脚の間で膨張し、接合部の端部が、腐食原因物質を捕捉、蓄積しやすい形状 (扇形) に変形し、灯具本体より腐食しやすい取付脚の腐食が大きく進行</p>	<ul style="list-style-type: none"> <li>取付脚部分の断面を SEM 観察し、接合部端部が扇形に開口している状況を確認</li> <li>取付脚部分の断面を EPMA マッピング分析し、接合部内側に錆層を確認、扇形の開口の錆層の間に塩化物 (<math>\text{Cl}^-</math>)、硫黄酸化物 (<math>\text{SO}_4^{2-}</math>) を確認</li> <li>塩水噴霧サイクル試験(JIS H 8502)では、SECC 製の灯具本体の腐食進行度は SPCC 製と比べて小さいことを確認</li> </ul>

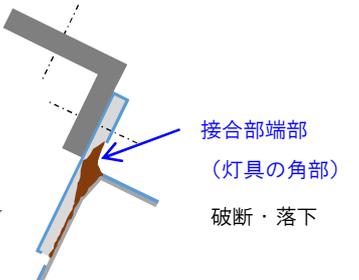
<p>接合部端部 (灯具の角部) 破断・落下</p>	<p>接合部の端部 (灯具本体の角部付近) の位置で破断して落下</p>	<ul style="list-style-type: none"> <li>FEM 解析では取付脚が 4 箇所均等に 0.05mm まで減肉した場合でも、自重では破断しないと推定</li> </ul>

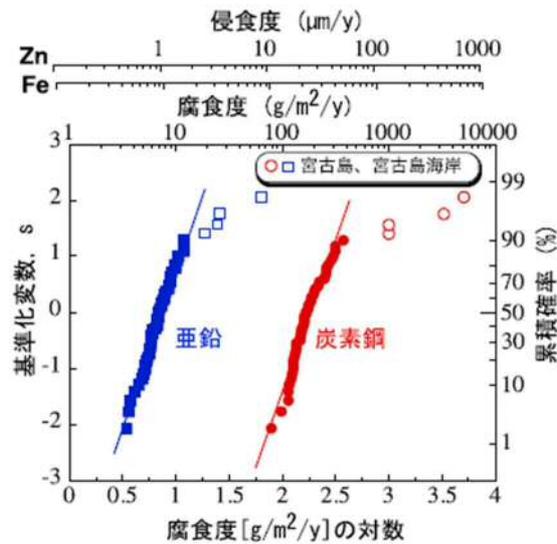
図 9.3.1 国内 25 箇所での炭素鋼 (SM400) および亜鉛の 1 年暴露試験結果の対数正規プロット

設置からの経過年数 19.5 年で全てのめっきが消失していることから、亜鉛の腐食速度は  $31.8\text{g/m}^2/\text{年}$  ( $4.4\ \mu\text{m}/\text{年}$ ) となる。

図 9.3.1 で示した知見により、一般に炭素鋼は亜鉛めっきと比較して 10~100 倍の腐食速度を示すと言われていることから、落下灯具の取付金具における溶融亜鉛めっきの腐食速度から取付脚 SPCC の腐食速度を推定すると、 $44\sim 440\ \mu\text{m}/\text{year}$  程度と考えられる。

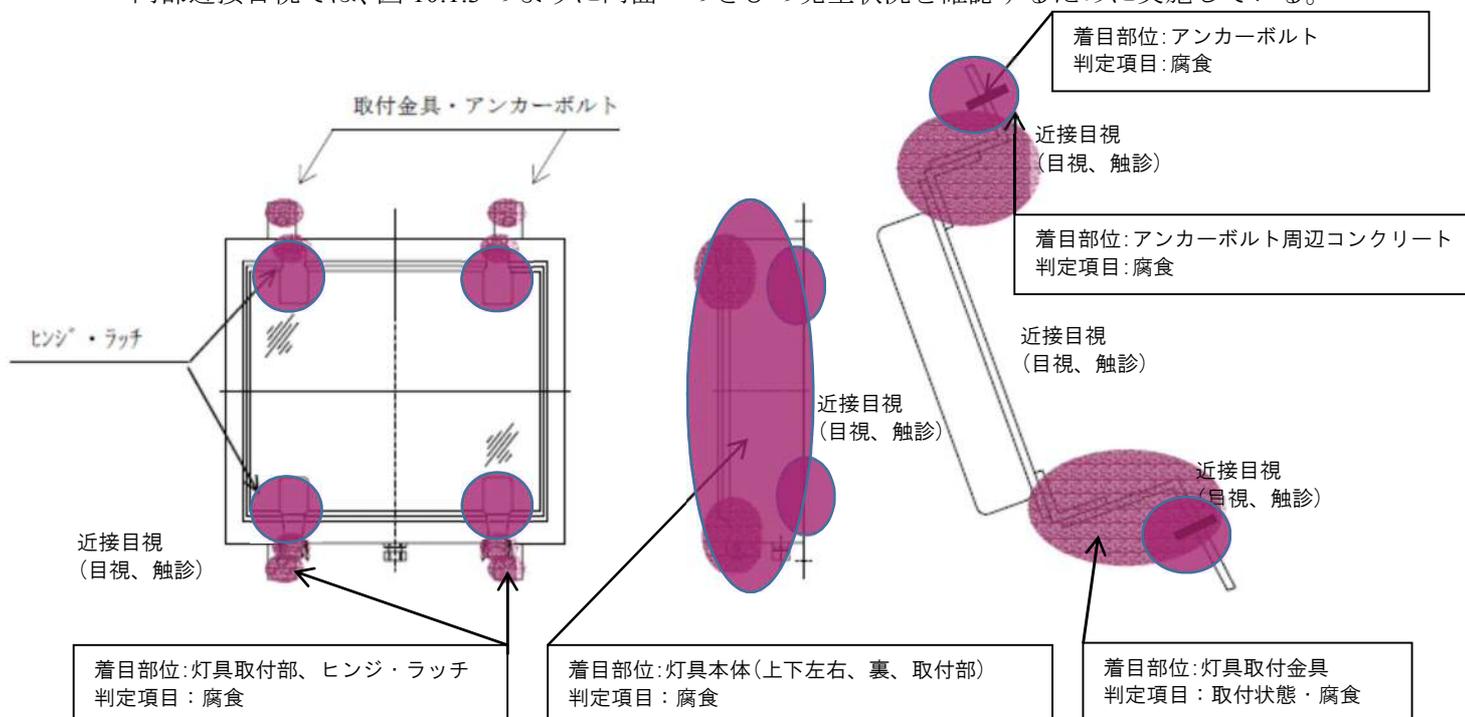
図 10.1.1 灯具点検の着目点

トンネル照明灯具の構造面の点検は、近接目視かつ触診、必要に応じて、超音波厚さ測定、灯具内部近接目視を実施することとされている。また、変状が発生し易い部位などを点検時の着目点として規定（図 10.1.1）し、照明灯具を両手で支えて上下前後左右に揺することも規定（図 10.1.2）している。

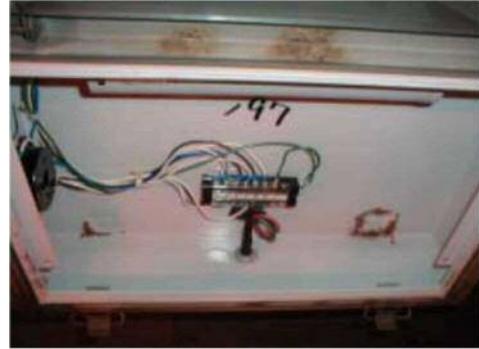
図 10.1.3 灯具内部近接目視

内部近接目視では、図 10.1.3 のように内面へのさびの発生状況を確認するために実施している。

加えて、灯具本体は外面から錆始め、腐食が進行すると錆は内面にまで達することから、内面への錆の発生状況を確認(図 10.1.3)することで、穴が開く前兆を確認可能とされている。図 10.2.1 に灯具本体が SPCC の場合の変状の例を示す。

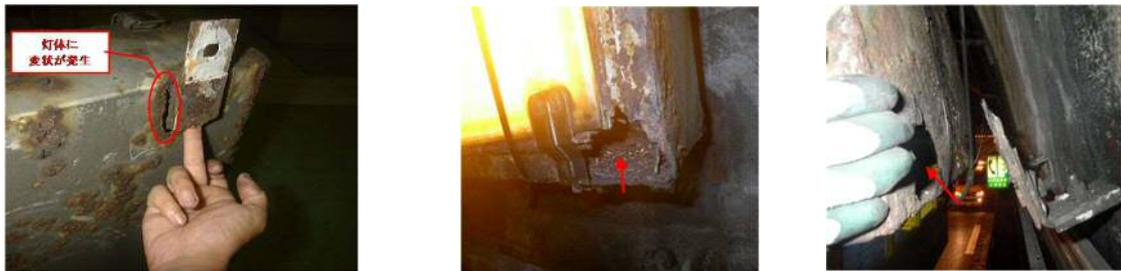
図 10.2.1 灯具本体が SPCC の場合の変状（これまでの知見）

灯具本体と取付脚が同一の材質の場合は、肉厚が薄い灯具本体に変状が発生する。過去の知見では3箇所の取付脚周辺の灯具本体が健全であっても、1箇所の取付脚周辺の灯具本体に穴が開いている状況では「揺すり」により変状を発見可能と報告されている。

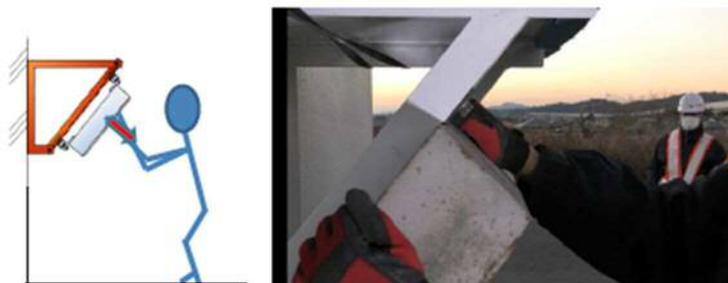
図 10.2.2 揺すり再現試験

今回のように取付脚が腐食減肉した変状が「揺すり」点検によって判定可能か、図 10.2.2 のように灯具を治具で固定し「揺すり」点検を再現して検証した。

これらの検証の結果、灯具本体と取付脚が同じ材質(SPCC)の場合、変状は灯具本体側に多く発生しており、その形態の変状に対しては、現行の点検は有効である。しかしながら、今回確認された「取付脚」の減肉が先行して発生する変状状態については、発見そのものが困難である。

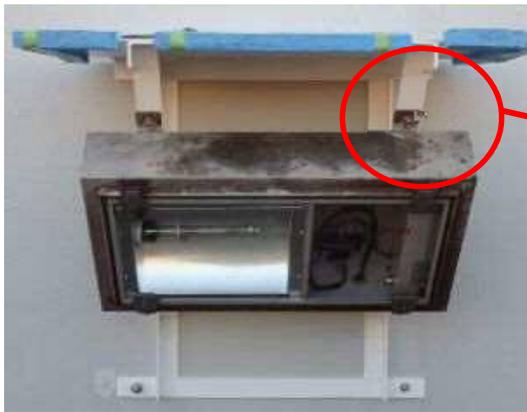
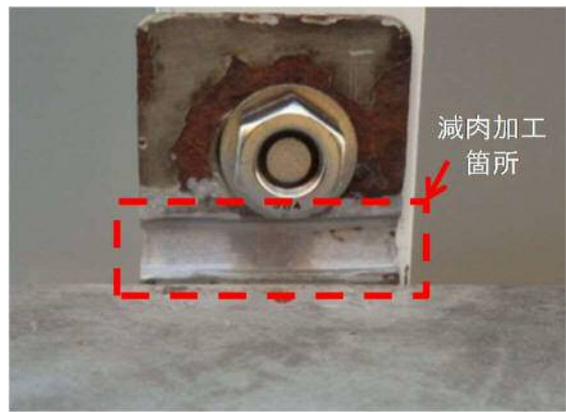
図 10.2.3 照明灯具の加工

再現試験は、取付脚4箇所の板厚を均等に削り、第9章で推定した最小板厚 0.4mm まで加工(図 10.2.3)し再現したところ「正常」と判定された。次に4箇所の取付脚のうち1箇所を破断させ点検を再現(図 10.2.4)したところ「異常」と判定された。

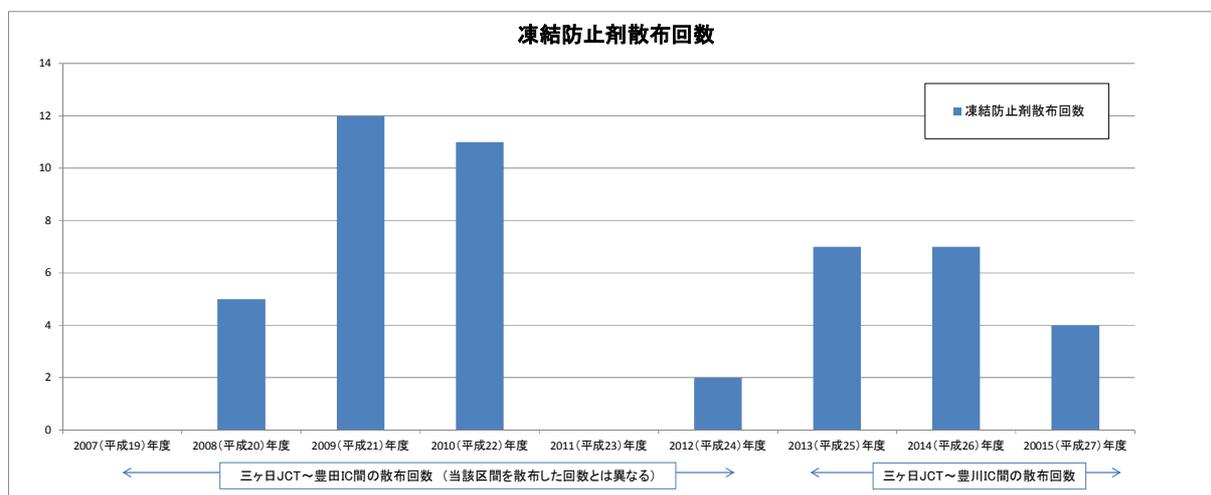
図参考 2.1 年度毎の凍結防止剤散布回数

冬季において、路面凍結防止のため塩化ナトリウム（NaCl）を散布していることから、過去の散布回数を下記に示す。

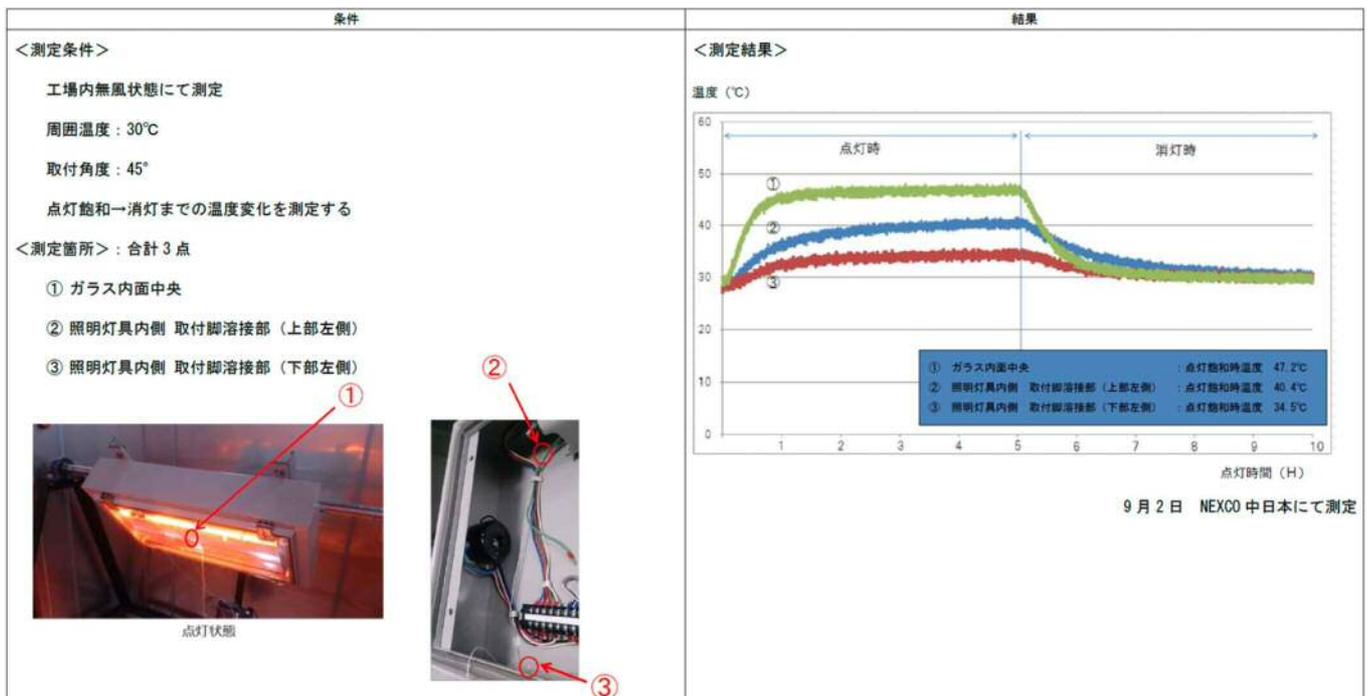
図参考 6.1.1 点灯による灯具の温度上昇試験結果

トンネル照明は、トンネルの外の明るさに応じて、灯具の点灯、消灯により、トンネル内の明るさを制御しているため、灯具によって、点灯時間が異なる。点灯時間が長いものは、前記の結果から温度が高い時間が長くなる。腐食は、温度が上昇すれば進行は早くなる。また、温度の上昇と、低下を繰り返すことで、乾燥と湿潤を繰り返すことも腐食を進行する要因（第4章参照）となると考えられることから、点灯時間の調査も実施した。

結果は、点灯時間の長短による劣化（腐食の進行）に顕著な差異は見られず、影響は確認できなかった。

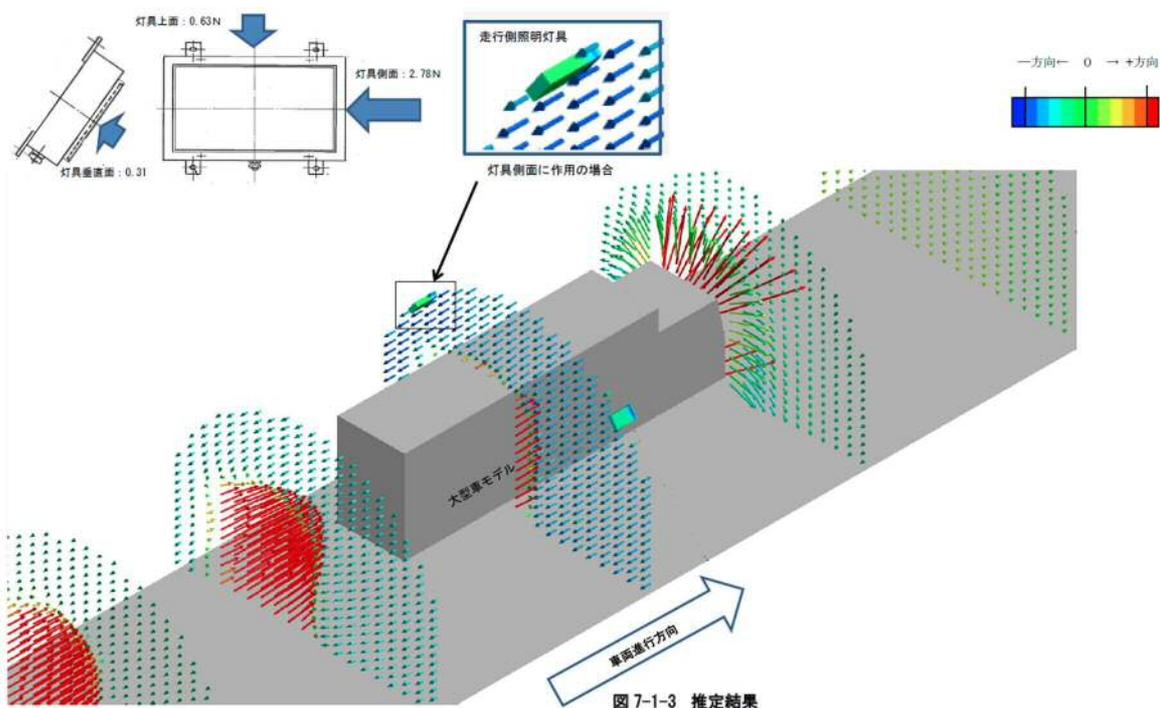
図参考 6.2.3 風圧のシミュレーションによる推定結果

結果は、照明灯具に係る風圧は、大型車が照明灯具直下を通過した際に最大となり、照明灯具に作用する力は、灯具垂直面で0.31N、灯具側面で2.78N、灯具上面で0.63Nと非常に小さいと推定できる。これは灯具の疲労に及ぼす影響はほとんどないと考えられるレベルの値である。
