東・中・西日本高速道路の更新計画について

令和6年 1月16日

【概要】東・中・西日本高速道路の更新計画について

1 更新事業の必要性

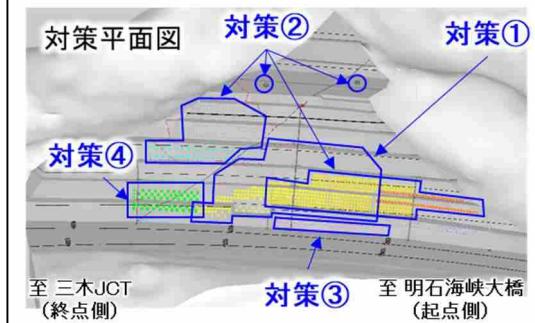
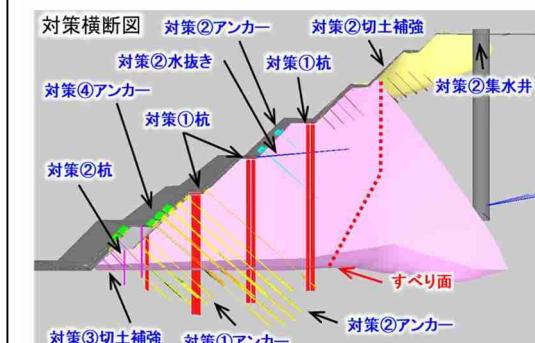
過去の対策状況

- E2山陽自動車道 木津地区では、建設時に切土のり面に変状が発生したため、抑止杭工やグラウンドアンカー工など地すべり対策工を実施した上で、1998年(H10)に供用を開始。
- 小段コンクリートの亀裂やのり面のはらみ出しなどの変状が、供用後も継続して発生しており、のり面の安定化のため累次にわたり、グラウンドアンカーや地すべり抑止杭等による補強を実施。
- その後も豪雨時に大きな変位が確認されるなど、地すべり対策を繰り返し実施した後も変状が収まらない状況。

- グラウンドアンカーや地すべり対策工などの地すべり対策を累次にわたり実施
- 2001年(H13) グラウンドアンカーアクション
 - 2011年(H23) 切土補強工
 - 2014年(H26) グラウンドアンカーアクション
- 2014年以降も継続して変状の状況を観測中
- ※ 建設当初から23年間経過しても、変状が収まらない状況
- ※ 2015年(H27) 7月、2018年(H30) 7月豪雨時に大きな変位を確認

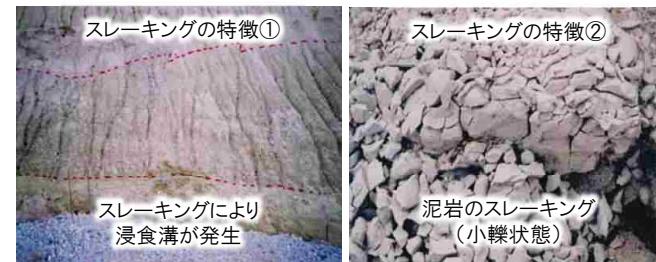
変状が収まらない要因

- 風化しやすい地質や層状破碎帯などが分布している切土のり面において、のり面の安定化のため、グラウンドアンカーアー工などの地すべり対策を繰り返し実施しても、変状が収まらない状況。
- 地下水や降雨の影響により、切土のり面内部に水が浸透することで、今後も更に地すべりが継続することが想定され、変状発生のメカニズムや規模などから、**標準的な工法では地すべりの抜本的な対策とはならない。**
 ➤このような箇所においては、抜本的な対策として押え盛土を構築することで、**のり面全体に対して面的に変形を抑制する対策が必要。**

- ・風化しやすい地質(スレーキング※性が高く吸水膨張する特性を持つ地質)が分布
- ・層状破碎帯や流れ盤を有するのり面

※ 乾燥した軟岩が乾燥、吸水を繰り返すことにより、細粒化する現象

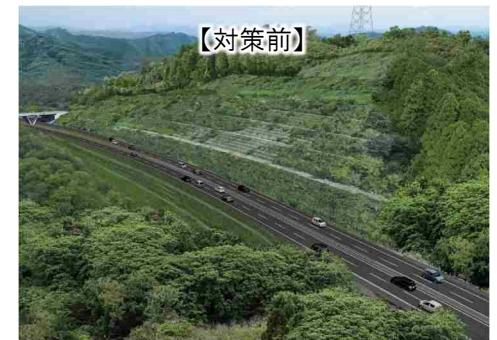
変状発生のメカニズム

- ① 切土に伴う応力解放により層状破碎帶にひずみが集中し、変形が進行
- ② 地山の緩みに伴い、断層背面などの割れ目から水が供給され、縦亀裂が拡大
- ③ 地下水位の変動により層状破碎帶付近の地質が吸水膨張し、強度低下が進行
- ④ ③に伴い変形がさらに進行し、連続したすべり面を形成
- ⑤ 経時的なすべり面強度の低下により、すべり破壊が顕在化
