中日本高速道路（株）

# 台風9号により被災した東名（大井松田～御殿場間） 応急復旧

# 【別添①】 北畑トンネル西坑口〔沢部〕の詳細

## 【別添②】北畑トンネル西坑口〔上部〕の詳細

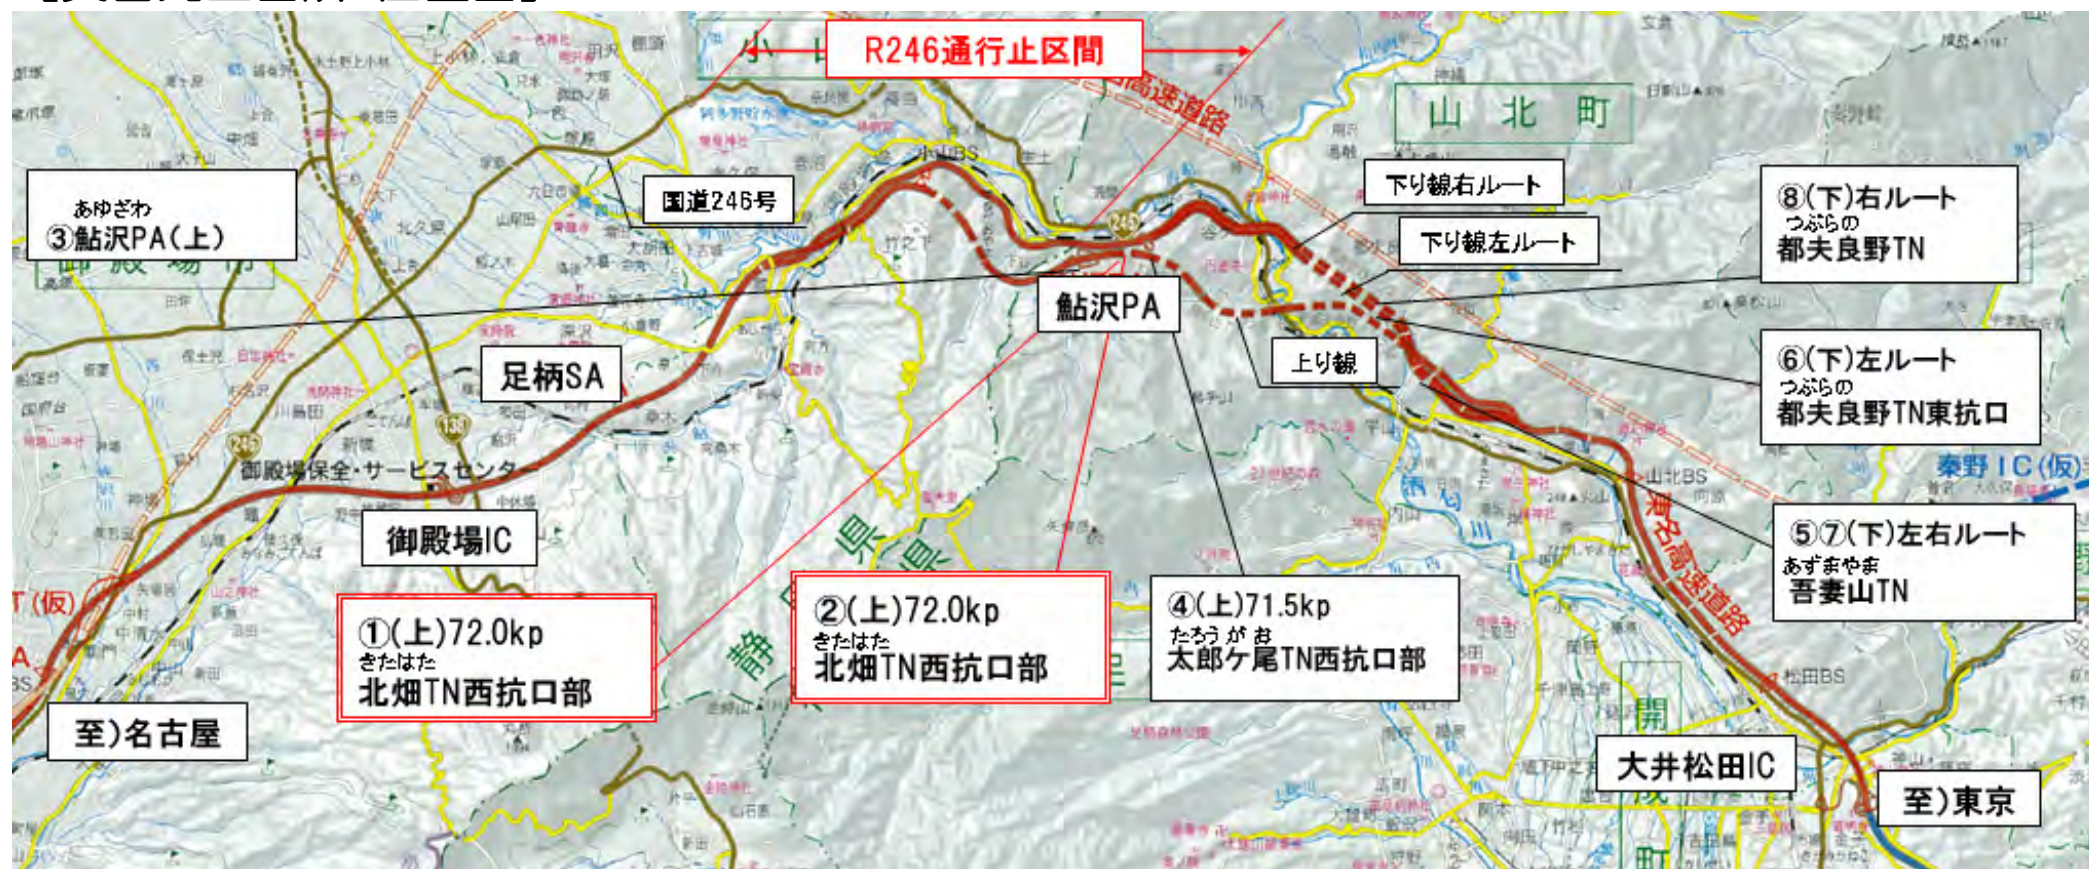
## 【災害発生箇所 位置図】

| 上下別 | 位置 | 概要 | 備考 |
|---|---|---|---|
| 上り | 北畑TN西抗口 | ① 土砂が本線に流入 | 別添① |
| | 【応急復旧箇所】 | ② 坑口上部のり面崩落 | 別添② |
| | 鮎沢PA | ③ 施設内に土砂が流入 | |
| | 太郎ヶ尾TN西抗口 | ④ 坑口上部のり面崩落 | |
| 下り<br>(左ルート) | 吾妻山TN | ⑤ 漏水 | |
| | 都夫良野TN東抗口 | ⑥ 土砂が本線に流入 | |
| 下り<br>(右ルート) | 吾妻山TN | ⑦ 漏水 | |
| | 都夫良野TN | ⑧ 漏水 | |

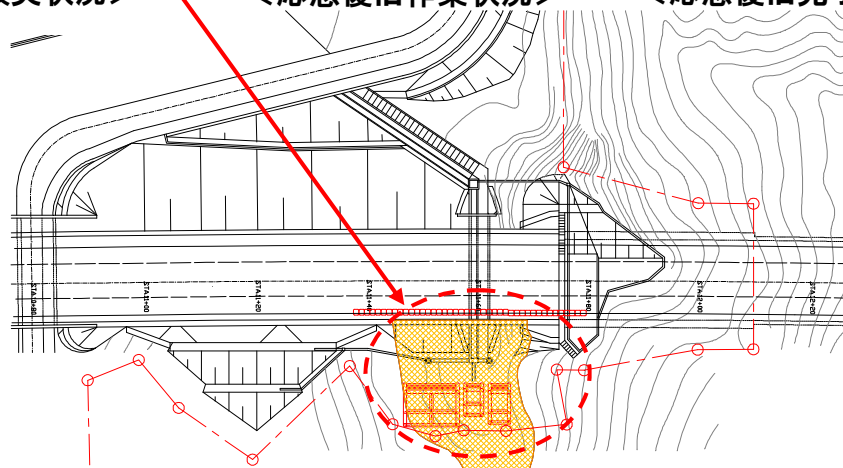
■崩落土砂 約2500m<sup>3</sup>  
 【長さ約25m、幅約45m、深さ約3.5m】  
 《横断面図》
