# 点検の高度化に向けた検討委員会

## 報 告 書

令和2年 3月

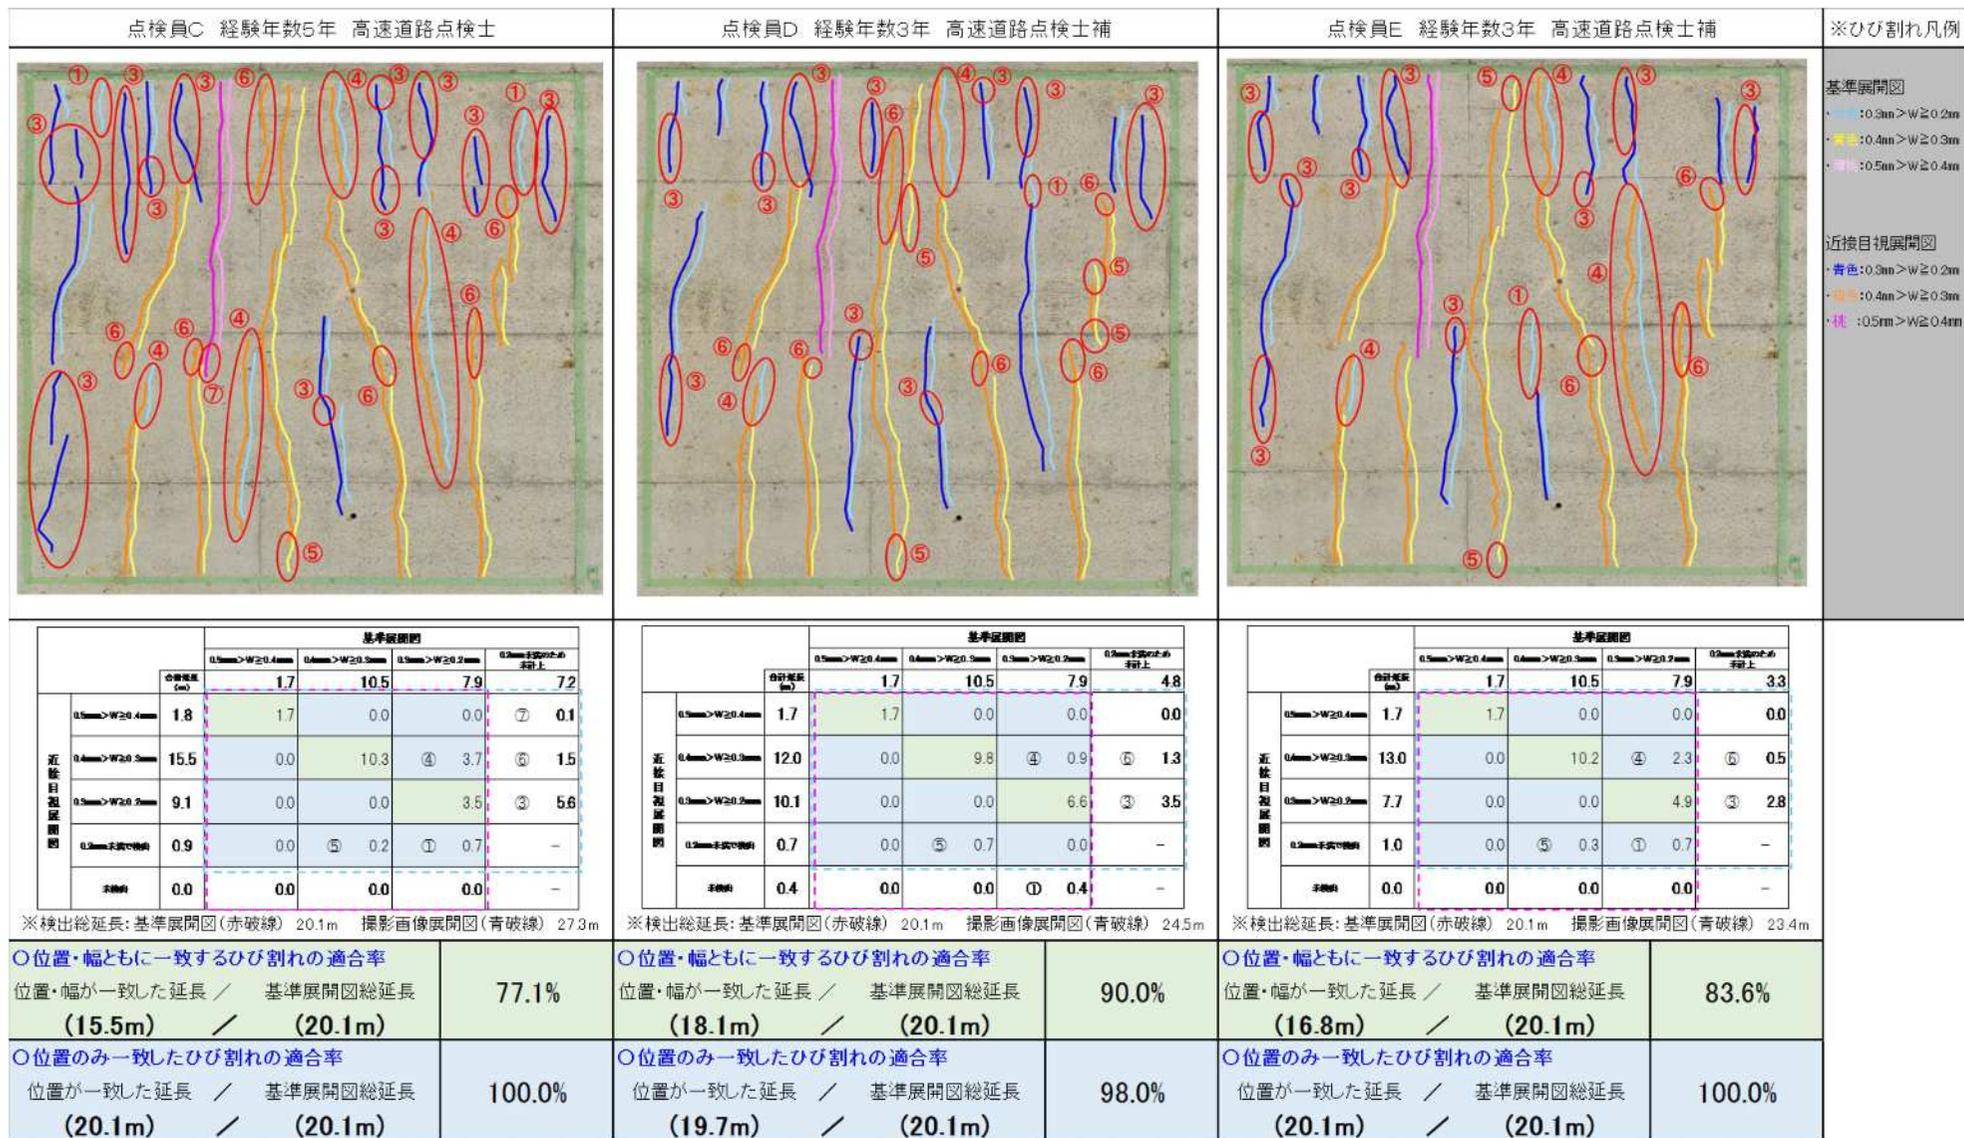
図-3.19 近接目視によるひび割れ検出精度の検証結果

近接目視によるひび割れ検出精度の比較検証を行った結果を図-3.19に示す。

基準展開図と比較して個人差はあるが、ひび割れ位置・幅の一致率は8割程度であることが確認された。また、個人差が発生した原因としては、発生しているひび割れの最大幅をひび割れ幅とすることを決めたが、最大幅をどこで読み取るか又は点検者により0.05mm単位を読み取る際の切り上げ、切り下げ等によって差が生じていると考えられる。

この結果から、点検支援技術を用いた場合の適合率が8割程度あれば、近接目視による場合と同等のひび割れ検出精度が確保されていると言える。

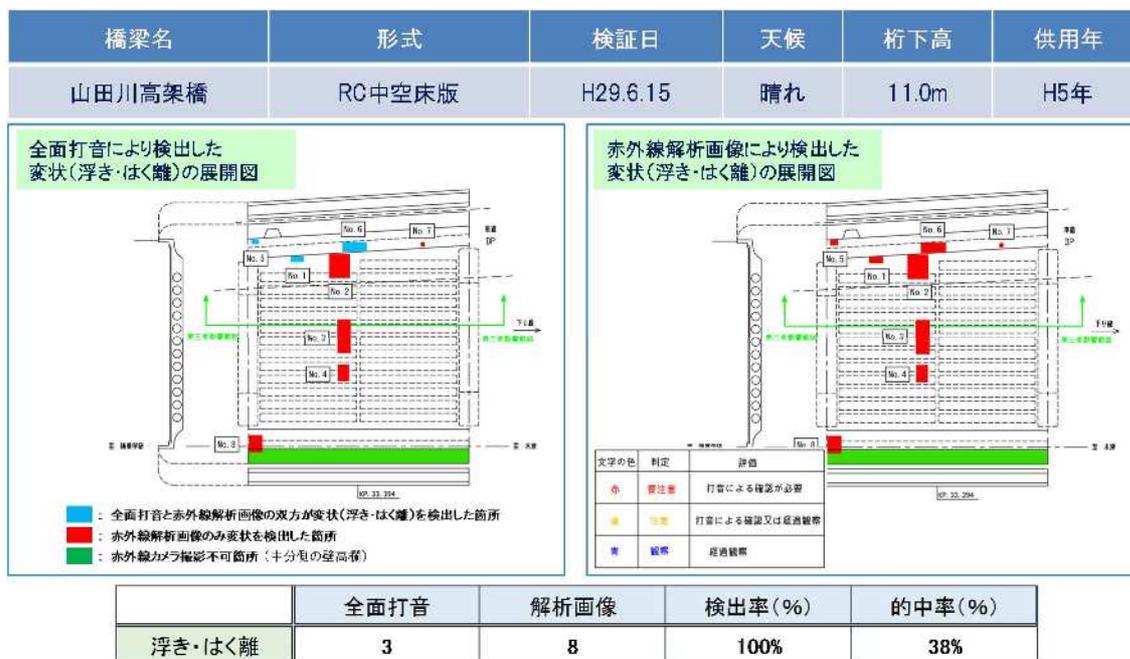
図-3.45 赤外線カメラの検出精度に関する検証結果例

赤外線カメラの検出精度に関する検証結果の一例を図-3.45に示す。

結果として、全面打音によって検出した変状は赤外線の画像解析によって全て検出することができた。

また、7径間 46,749m<sup>2</sup> に対し赤外線カメラと全面打音を行った結果の集計を表-3.14に示す。検証の結果、全面打音で検出した内部変状は、赤外線カメラで全て検出することが出来た。これにより、打音面積を大幅に削減(△97%)することが可能と考えられる。
