令和3年8月20日 中日本高速道路㈱

PCグラウト再注入工事に関する 事業者向け説明会

NEXCO中日本におけるPCグラウト再注入工事の課題と対応について

PCグラウト再注入工事(試験施工)の目的と検証項目

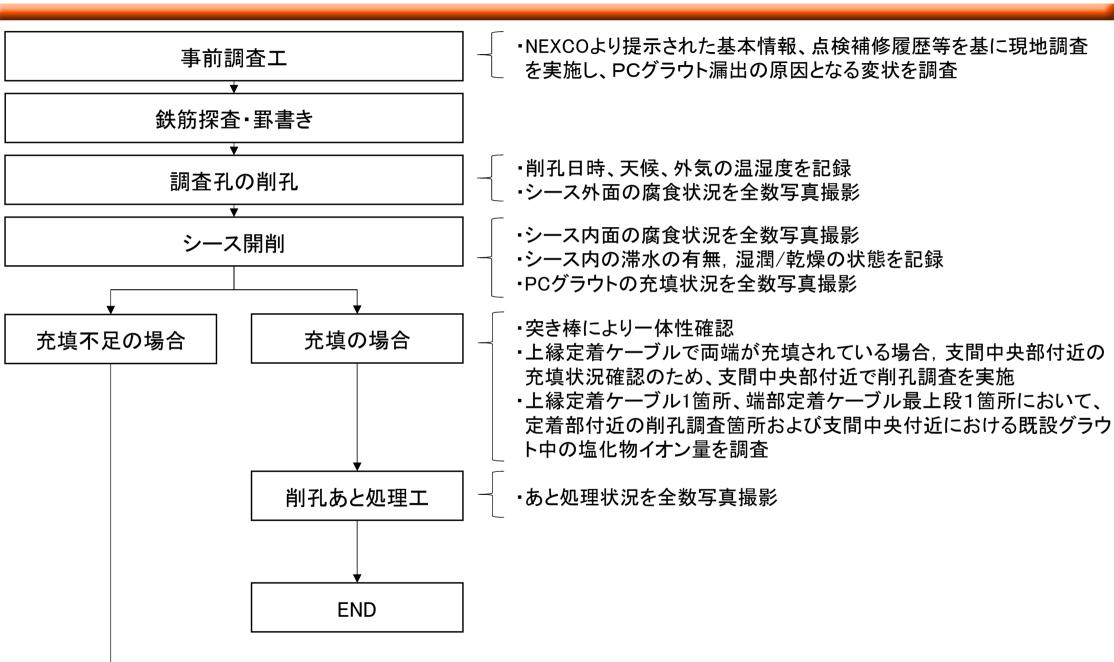
PCグラウト再注入工事(試験施工)フロー(1)

,次頁へ

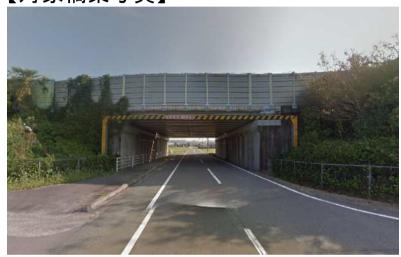
【対象橋梁写真】

東名高速道路掛川IC~袋井 IC間に位置する各和橋(プレストレスコンクリート橋)上下線におけるシース内のグラウト充填不足

の箇所に真空併用方式によりグラウトを再注入する橋梁補修工事を行うもの。

交差道路:市道梅橋吉川線

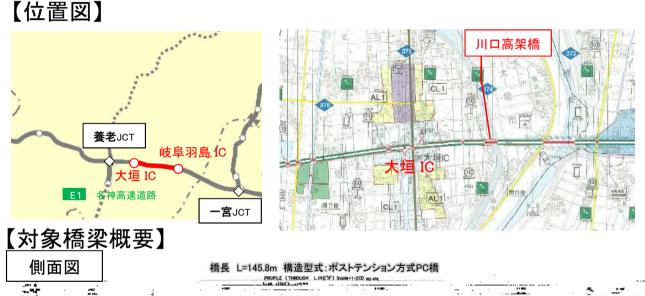
【対象橋梁写真】

名神高速道路 岐阜羽島IC~大垣IC間に位置する川口高架橋(プレストレスコンクリート橋)におけるシース内のグラウト充填不 足の筒所に圧入方式によりグラウトを再注入する工事

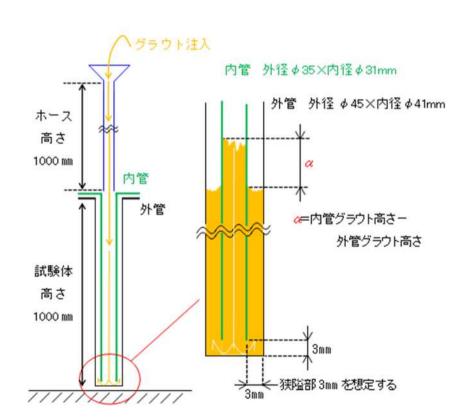
細径管試験(圧入工法、真空工法)

➤ グラウト材料の基準試験として、PCグラウト再注入を実施する前に、以下に示す試験方法にて 充填性能を試行的に確認することとする。

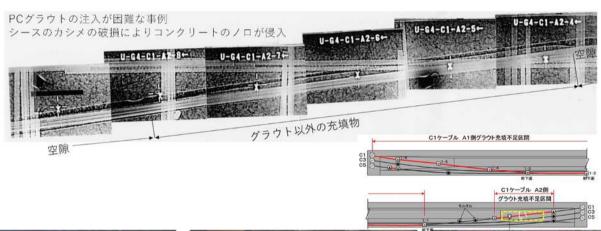
X線によるウェブ内配置区間の撮影例

- ▶ 削孔後の空隙量調査の結果、定着部付近の削孔箇所からウェブ厚一定区間におよぶ範囲に充填不足が確認されている2ケーブル/連(上縁定着ケーブル)を対象として、再注入前後にX線撮影可能なウェブ内配置区間のX線調査を連続して実施し、PCグラウト充填調査を実施。
- ▶ 上記ケーブルに対して、グラウト材料をベンガラ等で着色し再注入。
- ▶ 上記X線撮影結果を参考に、再注入の確実性が疑われる箇所を中心に2か所程度、削孔調査を 実施し、着色した再注入材の充填状況を確認する。

再注入の状況の確認事例
