2021年6月14日
中日本高速道路株式会社

PC グラウト再注入工事（試験施工工事）における調査項目（案）について

I 桁、T 桁における調査項目（案）

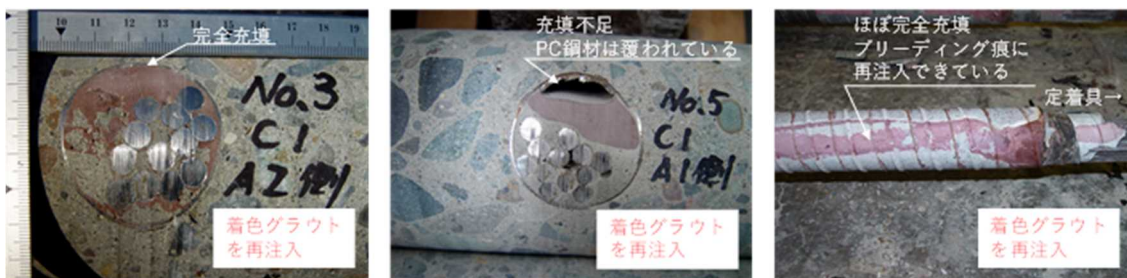
- 上記ケーブルに対して、グラウト材料をベンガラなどで着色し再注入
- 上記 X 線撮影結果を参考に、再注入の確実性が疑われる箇所を中心に 2 か所程度、シース径程度の削孔径で削孔調査を実施し、着色した再注入材の充填状況を確認する。

再注入の状況の確認事例
