# 逆走対策技術カタログ ～物理的・視覚的対策～

電光表示による逆走警告

| 技術名 | | 電光表示による逆走警告 | | |

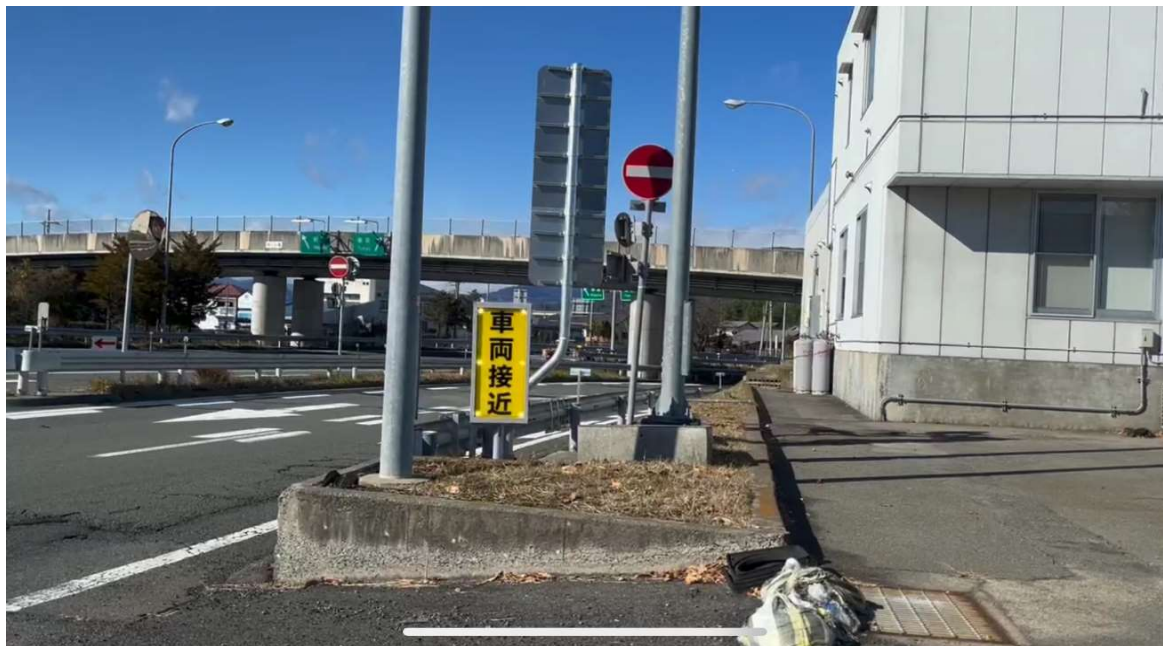
#### 適用事例①

NEXCO高崎管内の沼田ICにて、表示内容を変えて設置。

IC付近の管理事務所から本線に合流する際に、見通しの悪い道路を走る一般車両が視認しづらいという声があったため改良。センサーで走行車両を検知し、管理事務所出入り口に設置されている警告表示部が点滅発光することによって管理車両の本線合流をアシストする。

(トンネル坑口付近の電気室から本線合流する際に、走行車両の視認性が悪く危険というケースにも対応可能)

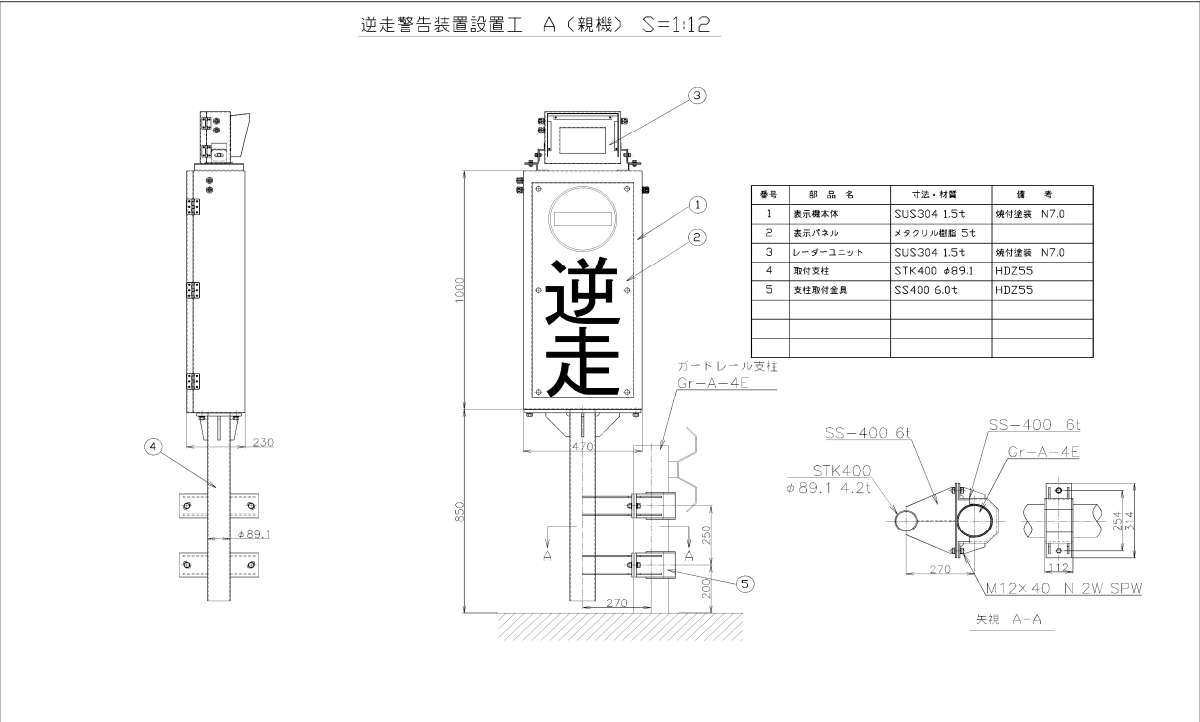
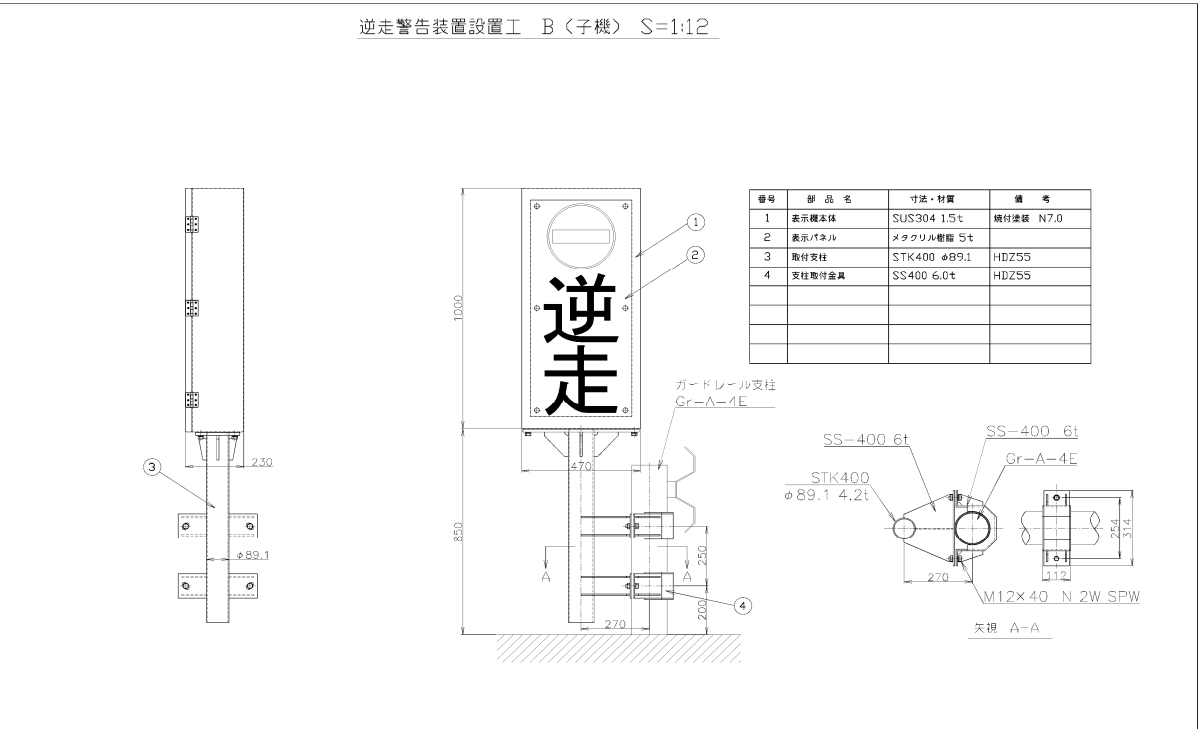
図面番号②

株式会社能登 ホームページ 「逆走警告装置(商用電源仕様)」  
<https://www.noto-co.jp/product/system-iot/gyakusoukeikoku/>
