# 逆走対策技術カタログ ～物理的・視覚的対策～

プレッシャーウォール

| 1.基本事項（1／3） | | | | |

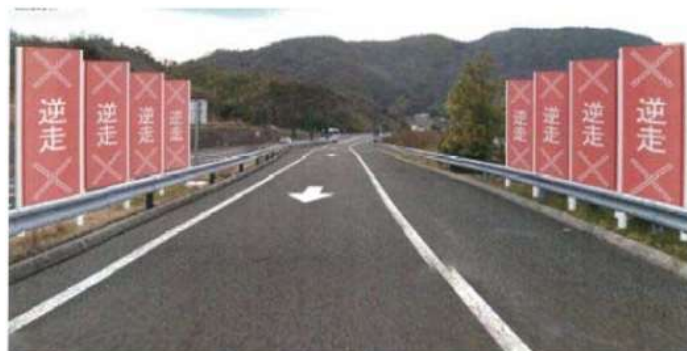
#### 【設置イメージ（逆走側）】

圧迫感を与える程度に大きい表示板を路側に連続設置し、逆走車両へ注意喚起するもの。

・「×逆走×」を記した大型壁材を両側の路肩に連続設置することで逆走車両に圧迫的な存在感と威圧感を与え、逆走を抑制

- ・ 大きい表示板を密に連続設置することで存在感・違和感を与える
- ・ 基礎ブロック・杭基礎で対応、現場状況に応じて選択が可能。

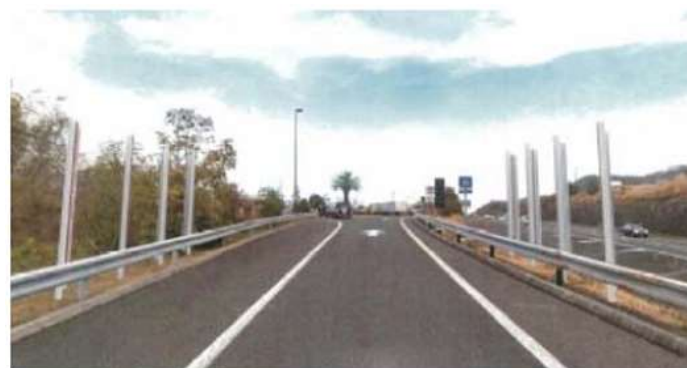
#### 【設置イメージ（順走側）】

- ・ 置き基礎のため、ガードレールの外側に設置可能な土工部など、設置場所の条件(面積、勾配等)がある。
- ・ 順走車両から文字が見えない位置に設置する必要がある。

- ・ 反対車線が近接する区間などは、順走車両から文字が見えない位置に設置する必要がある。

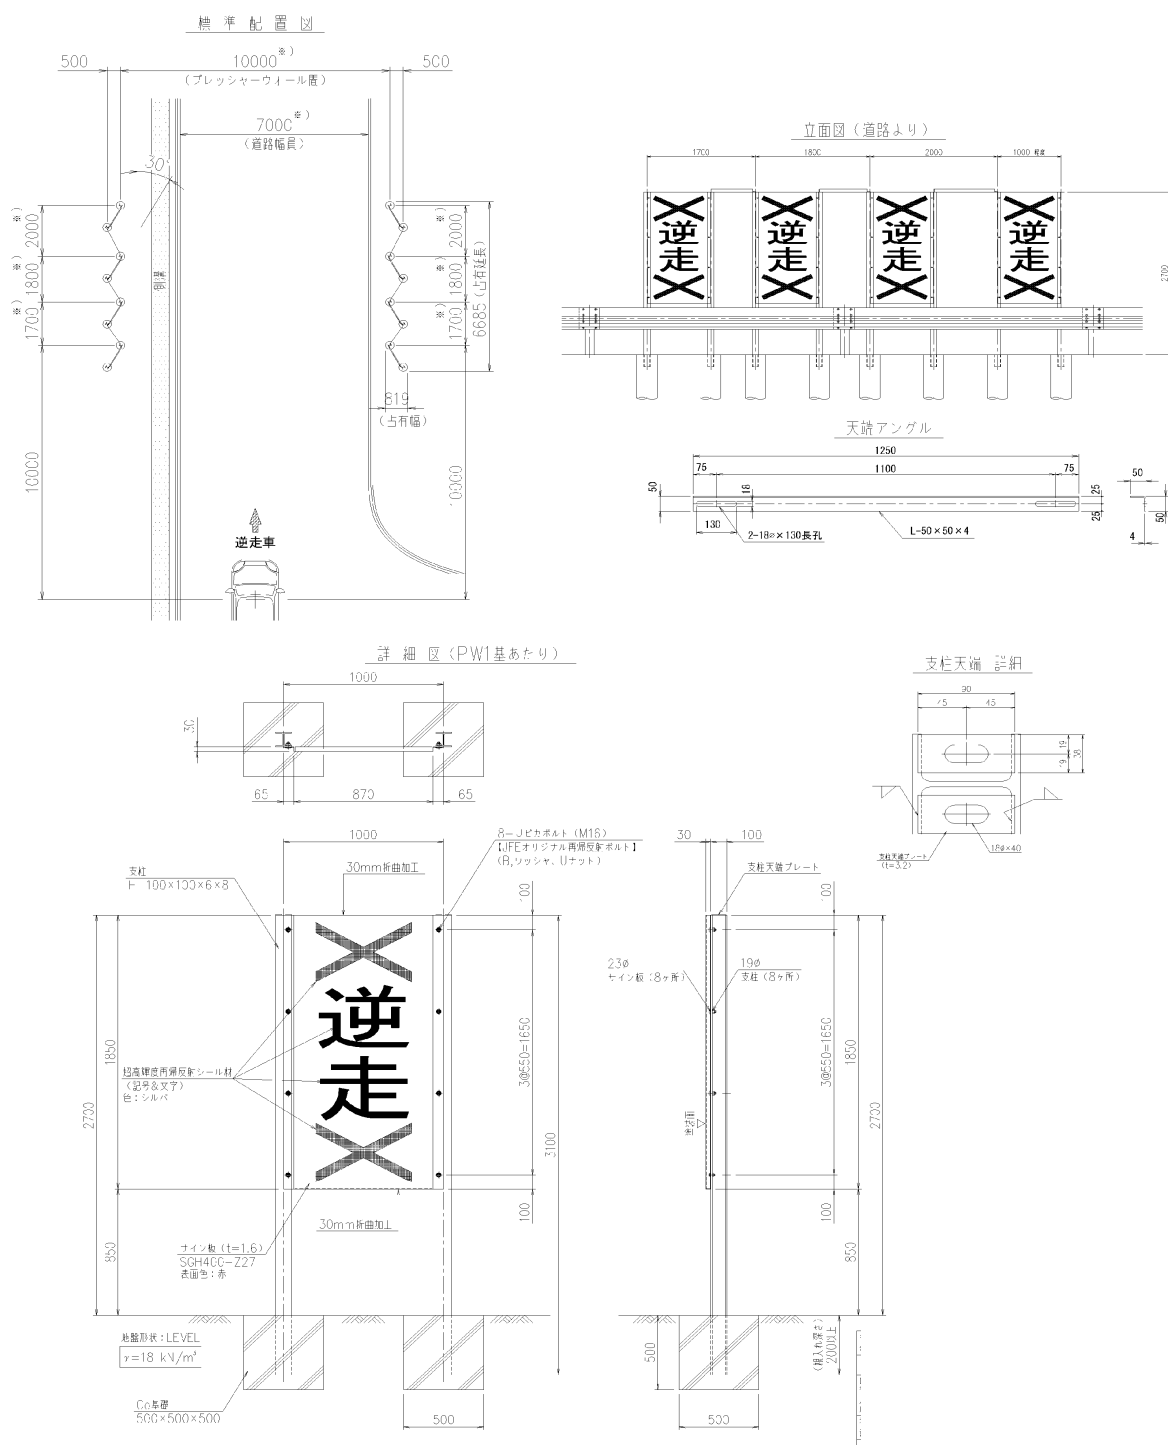
### 図面番号②

## 4.参考図面
