E41 東海北陸自動車道（しょうかわ 莊川IC～ひだきよみ 飛驒清見IC）間の通行止め解除の見通し

大雨の影響による変状箇所と応急復旧の状況

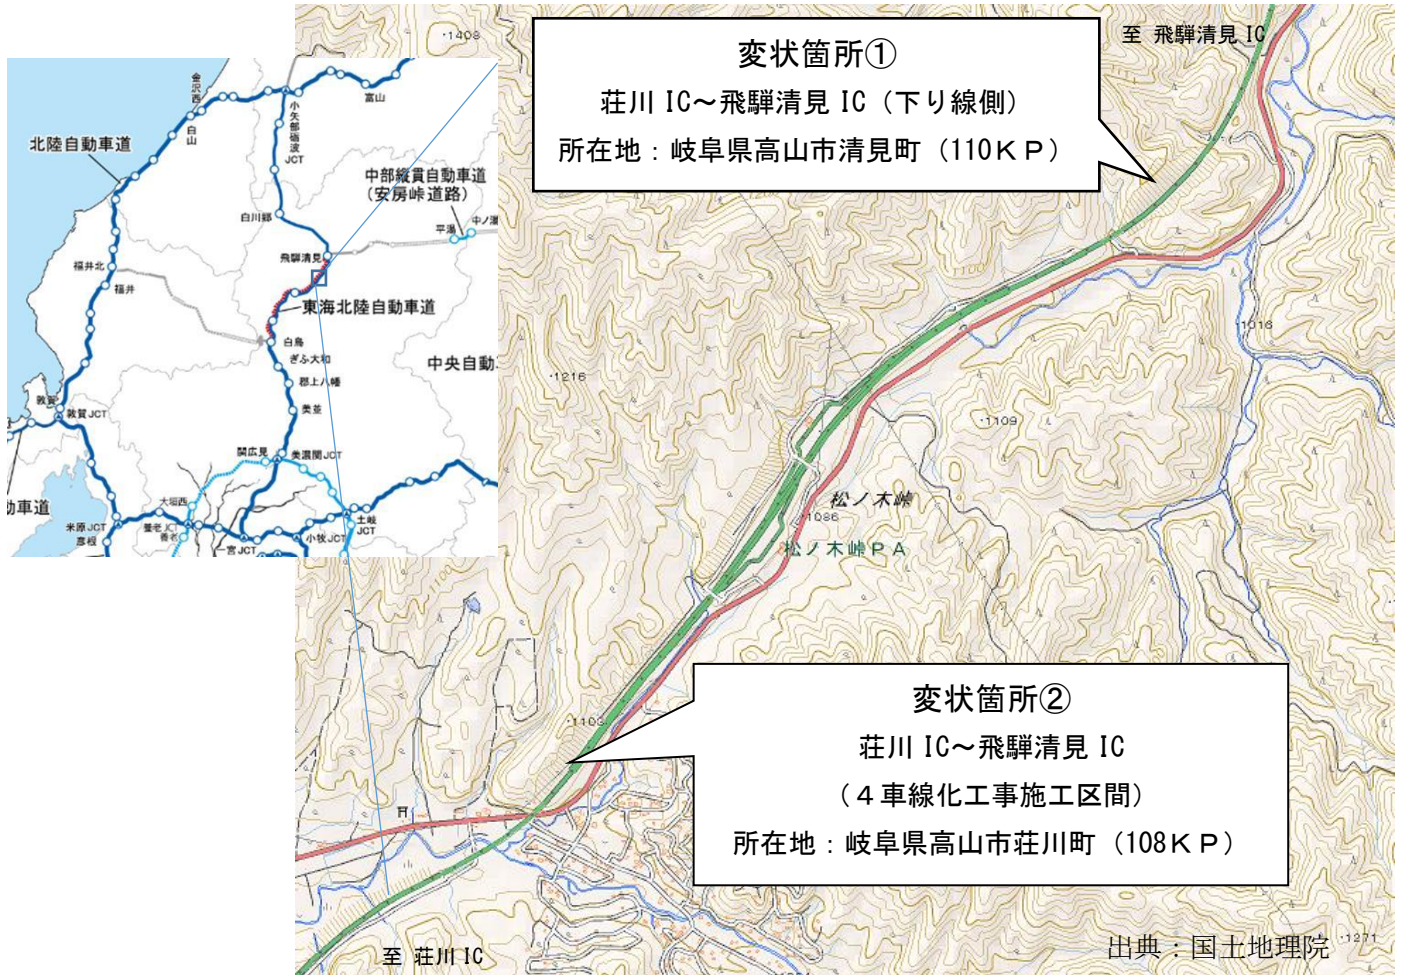
E 4 1 東海北陸道 荘川 IC～飛騨清見 IC間において、変状があった箇所は次の2箇所です。

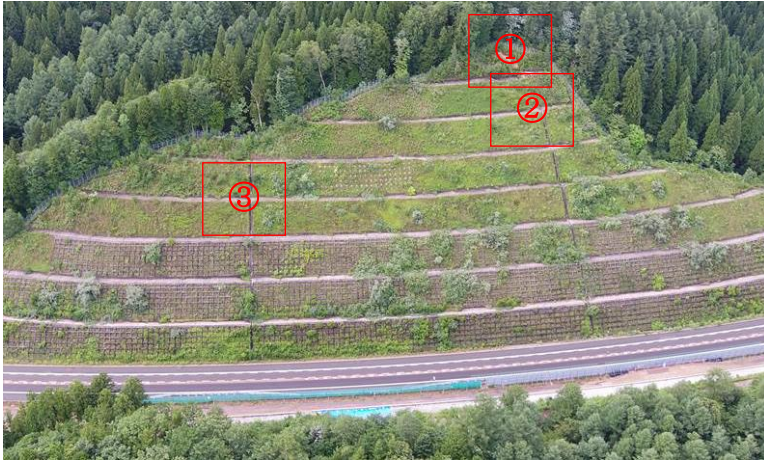
【変状箇所①】 荘川 I C ~ 飛驒清見 I C (1 1 0 K P) の長大切土のり面

《本線の長大切土のり面の全体状況》

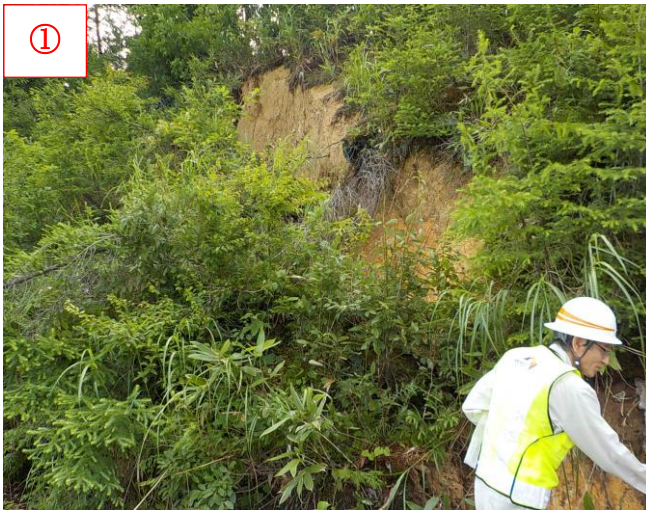
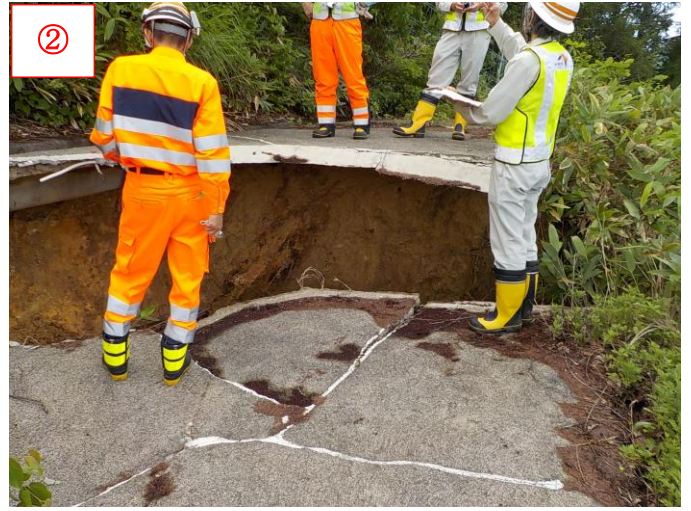
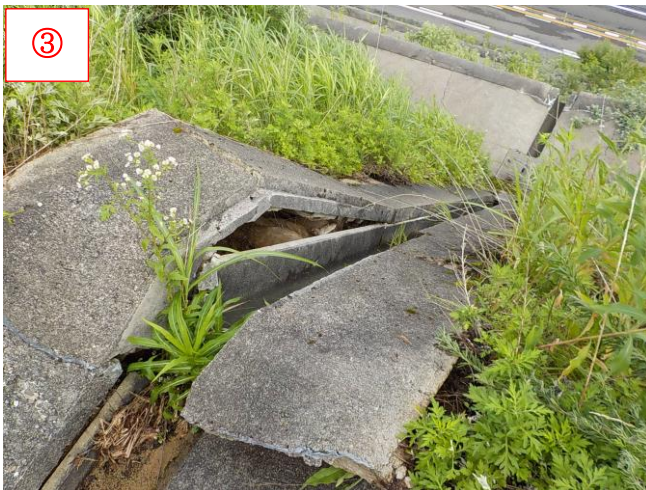
《代表的な変状》

【変状箇所①】 荘川IC～飛騨清見IC（110KP）の長大切土のり面 仮設土留め壁を施工している様子（7月11日12時現在）

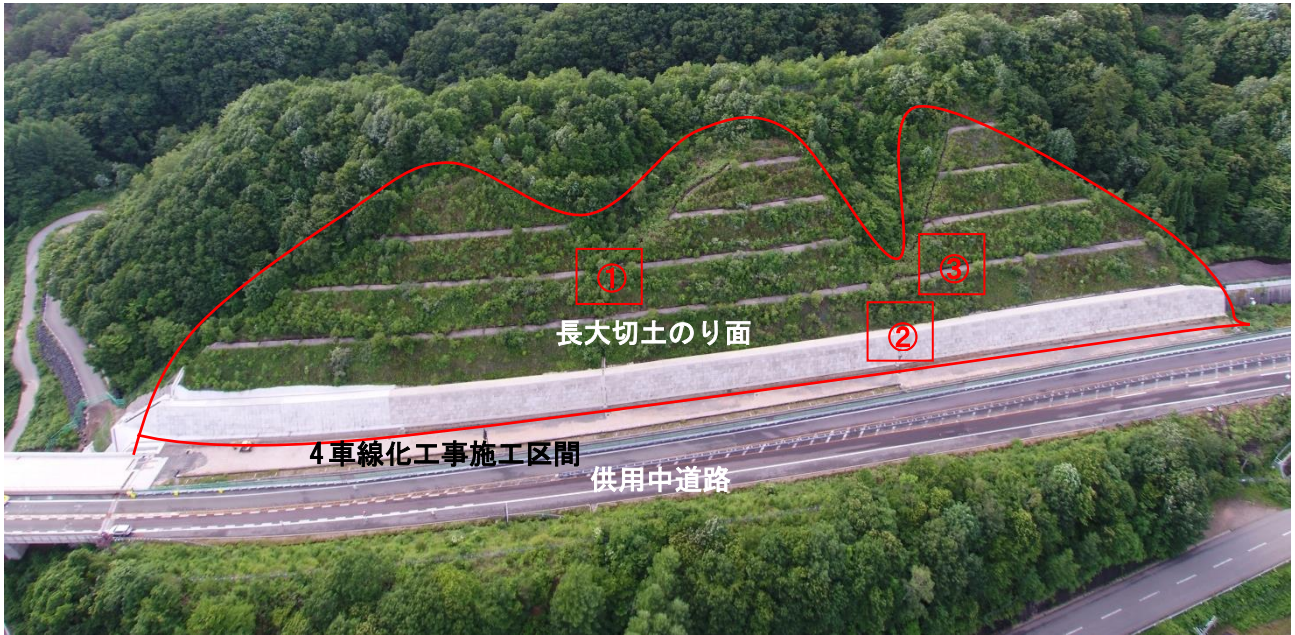
【変状箇所②】 荘川 I C ~ 飛驒清見 I C (1 0 8 K P) の長大切土のり面

《 4 車線化工事施工区間 長大切土のり面の全体状況 》

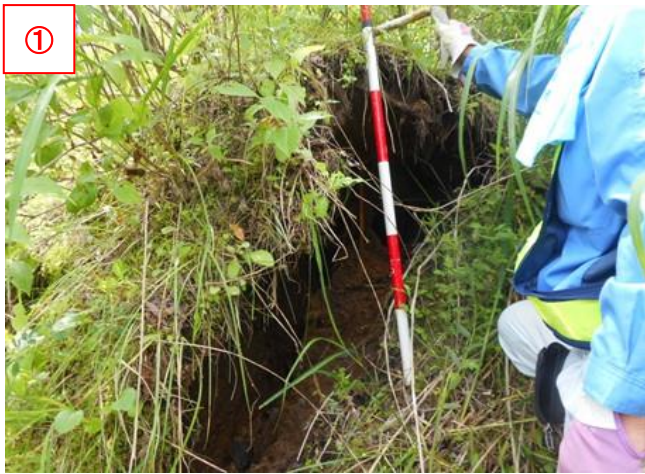
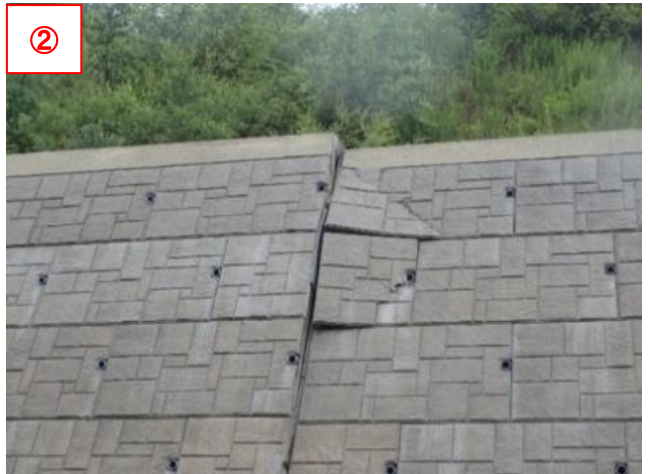
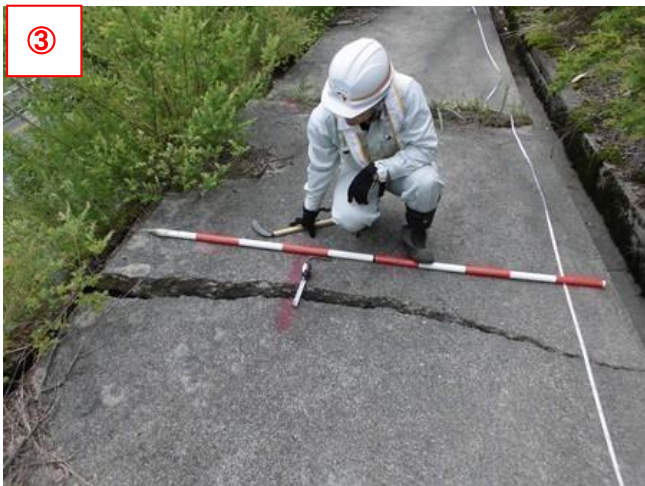
《 代表的な変状 》

【変状箇所②】 荘川IC～飛騨清見IC（108KP）の長大切土のり面 のり面下段に土を盛っている（押え盛土）様子（7月11日12時現在）
