# 国道475号 東海環状自動車道(西回り区間) 事業調整会議(第1回)

## 説明資料

令和6年3月22日

中日本高速道路株式会社 名古屋支社  
国土交通省 中部地方整備局

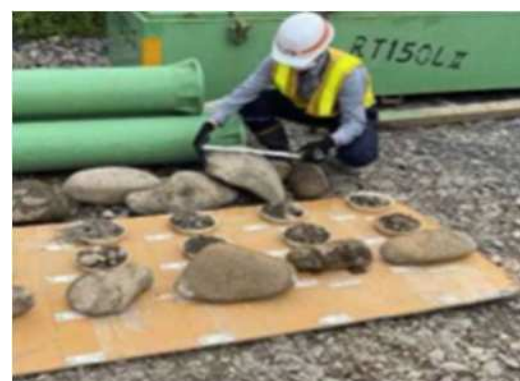
- 糸貫IC~大野神戸IC間の「<sup>しめ</sup>七五三第一高架橋」の橋梁下部工事において玉石を確認
- 基礎(フーチング)を施工するための仮設土留め(鋼矢板)の施工において、当初は「ウォータージェット併用圧入工法」を予定していたが、玉石に対応した「硬質地盤クリア工法」への変更が必要となり、施工に時間を要した

玉石発生状況(最大直径80cm)

- 山県IC～糸貫IC、北勢IC～大安ICは順調に工事が進捗
- 令和6年度開通予定として進めている「糸貫IC～大野神戸IC」は、七五三第一高架橋の下部工工事で玉石の発生により工程の遅延が生じており、開通が最大で半年程度遅れる可能性
- 令和8年度開通予定として進めている「養老IC～北勢IC」は、養老トンネルの避難坑で相当量の湧水が発生し工事が難航。今後専門家の意見も踏まえて対策工法を検討
- 引き続き、安全に十分配慮して着実に工事を実施

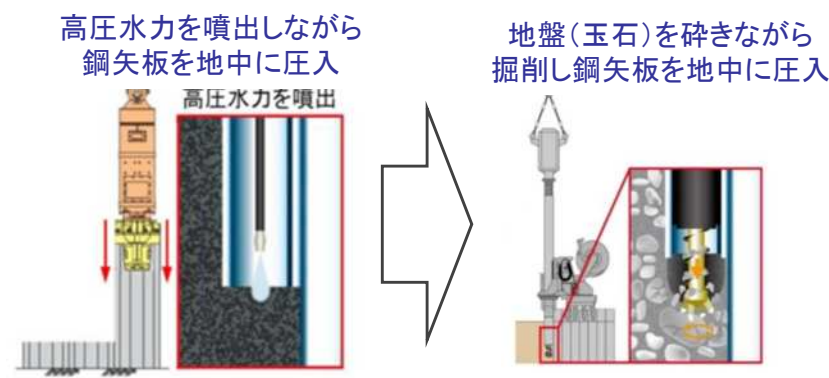
【当初】ウォータージェット併用圧入工法

【変更】硬質地盤クリア工法

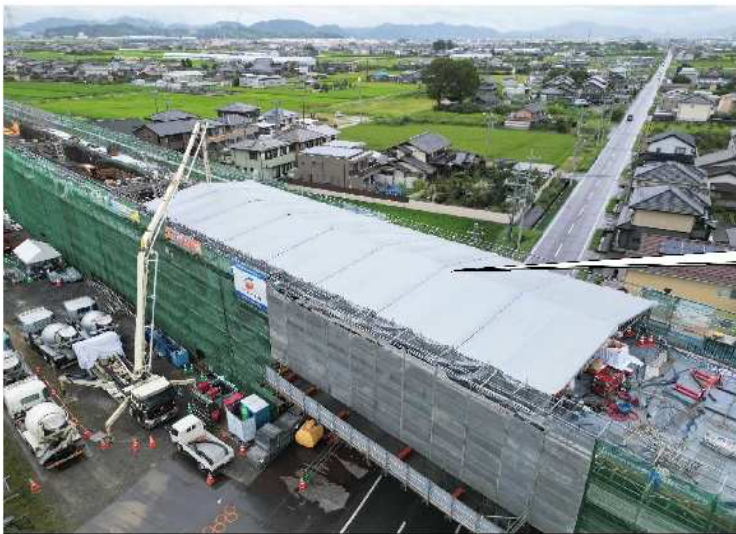
雨よけ(テント)設置によって天候に影響を受けないコンクリートの打設(近接高架橋での実施例)

- ・天候の影響を受けにくい施工方法(雨よけ等の設置)の実施
- ・作業人員の増強
- ・作業機械の増強(資材揚重クレーン 1台→2台)
- ・舗装・設備工事における更なる工程精査

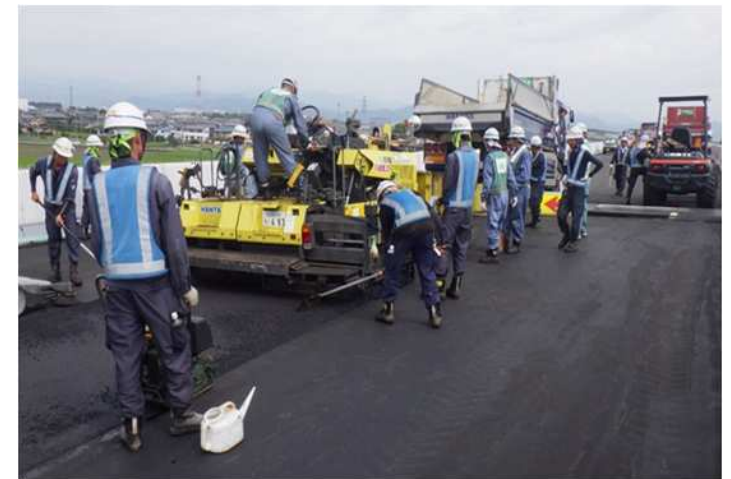
舗装・設備工事(イメージ)

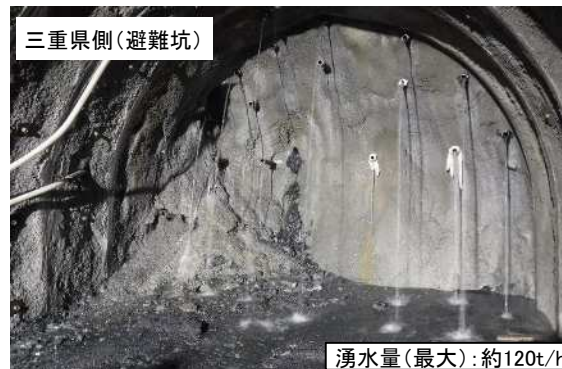
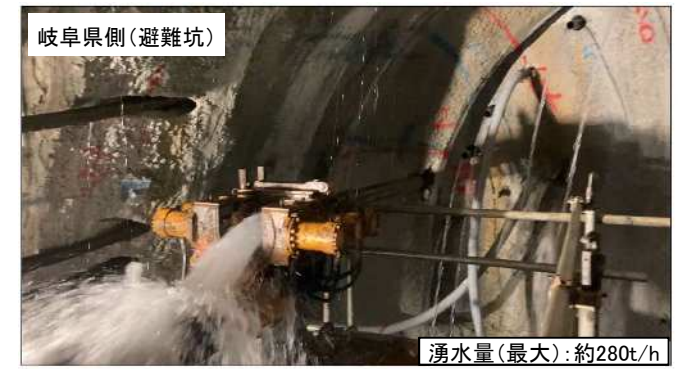
- 養老トンネルは全長約4.7kmの長大トンネルであり、岐阜県側と三重県側の両坑口から工事を推進中
- 岐阜県側から掘削している避難坑において、R5年11月に坑口から978m地点で湧水(最大約280t/h)が発生し、工事を一時中止。その後水抜きボーリング等を実施し、試験的に掘削を再開(本坑掘削は一時中止)
- 三重県側から掘削している避難坑において、R6年2月に坑口から723m地点で湧水(最大約120t/h)が発生し、工事を一時中止。その後水抜きボーリング等を実施し、試験的に掘削を再開(本坑掘削は継続)

- 今後、「養老トンネル施工技術検討会(仮称)」を設置し、専門家の意見を踏まえて対策工法を検討する
