東・中・西日本高速道路(株)が管理する高速道路における 大規模更新・大規模修繕について

平成26年1月22日

NEXCO東日本

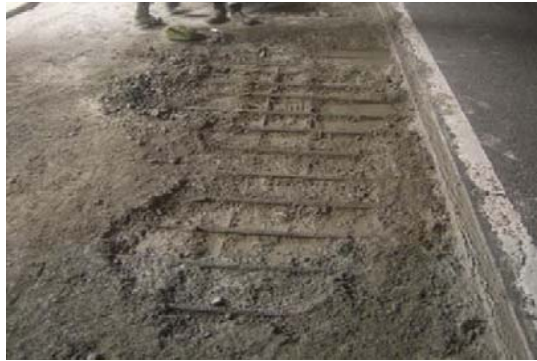
床版上面の劣化

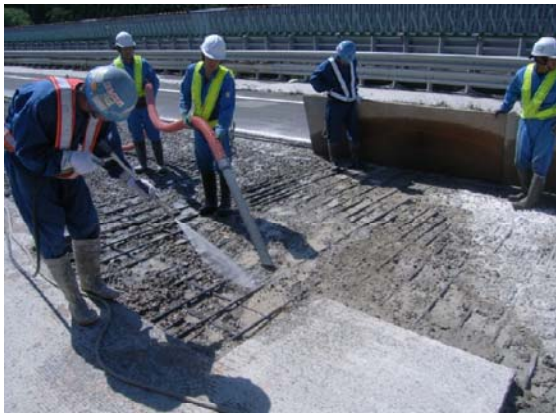
部分打ち換え

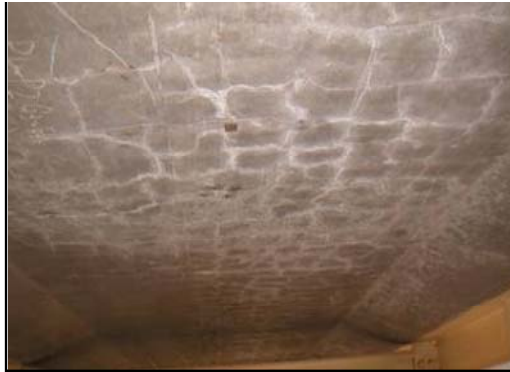
床版の疲労劣化

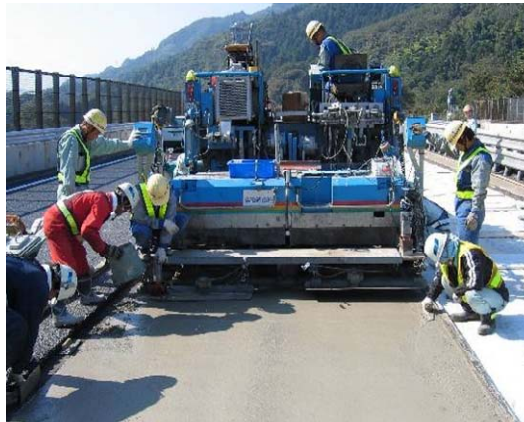
床版上面増厚

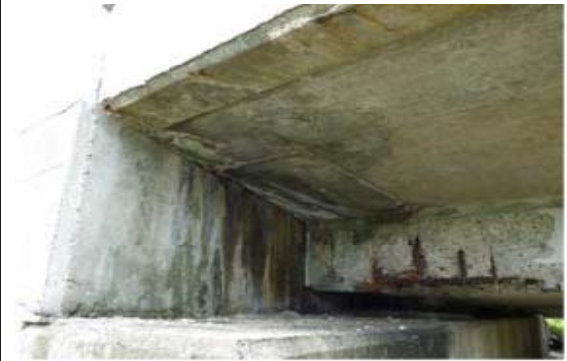
桁の劣化

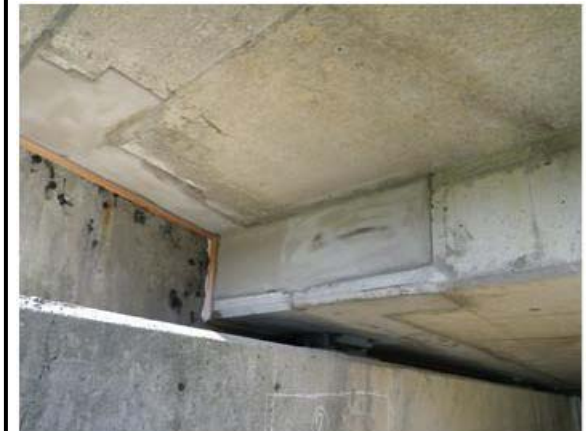
桁の断面修復

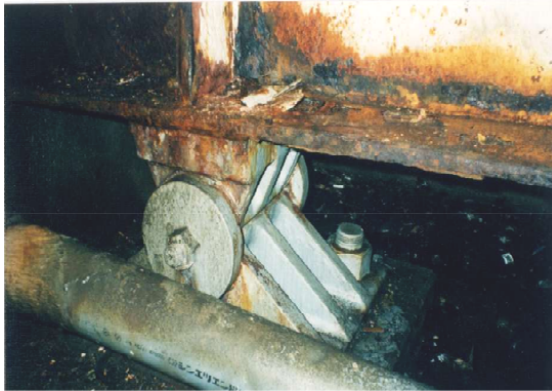
鋼桁の劣化

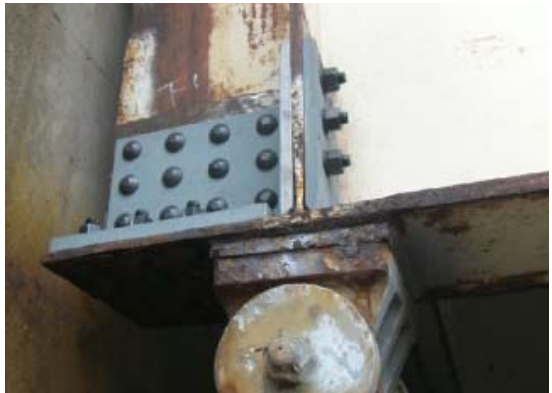
鋼桁の当て板補修

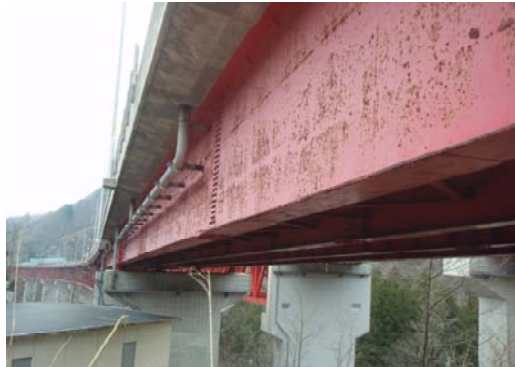
鋼桁の塗装劣化

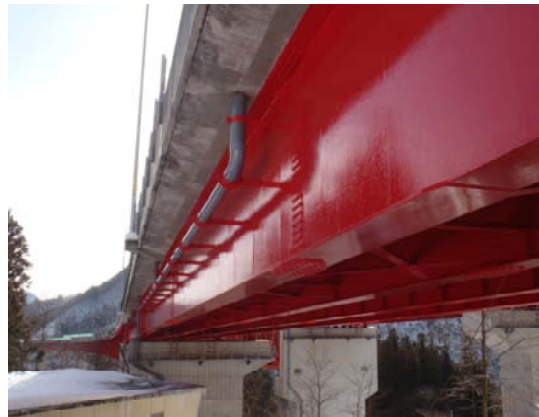
鋼桁の塗替塗装

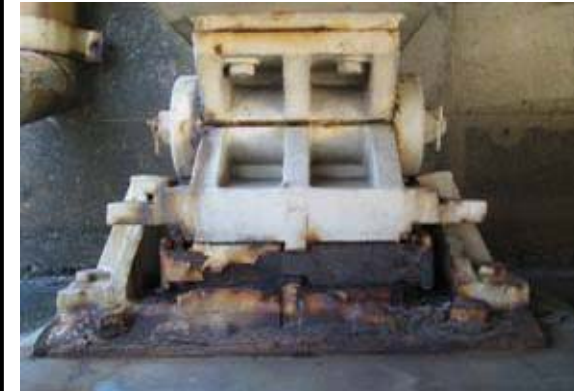
漏水による支承の劣化

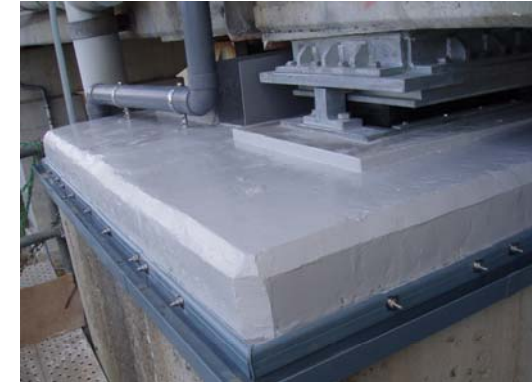
支承の取替及び
沓座の表面被覆

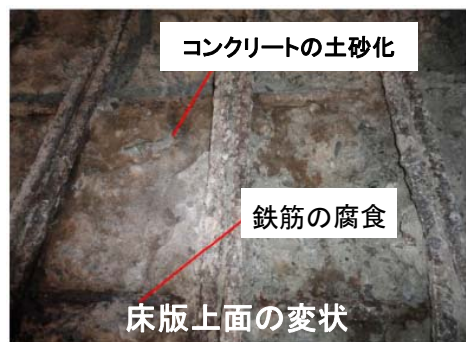
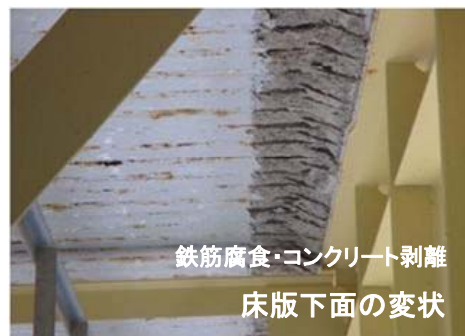
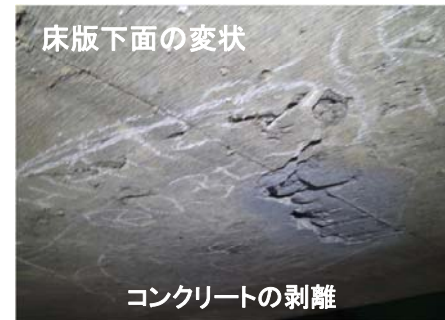
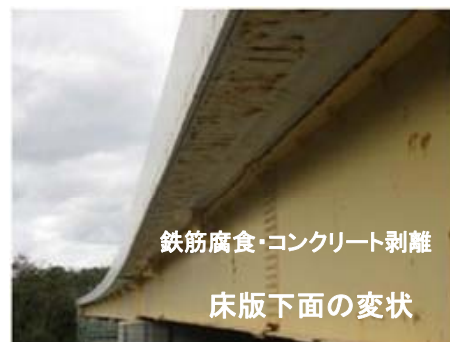
鉄筋コンクリート床版の変状

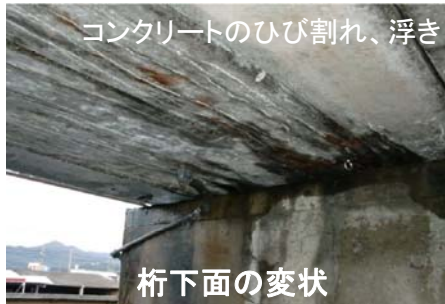
鉄筋コンクリート桁、プレストレストコンクリート桁の変状

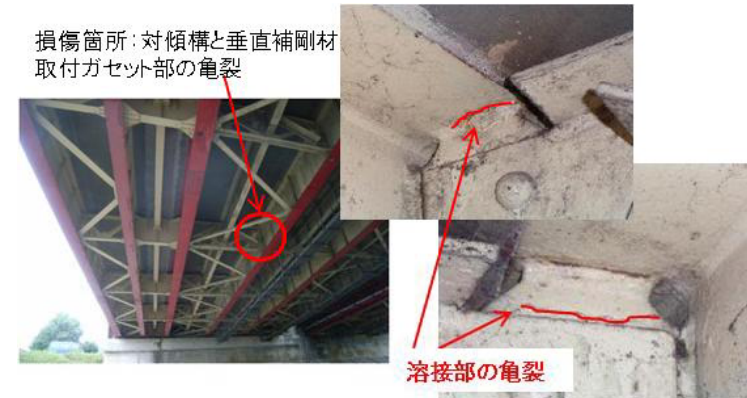
鋼桁の変状

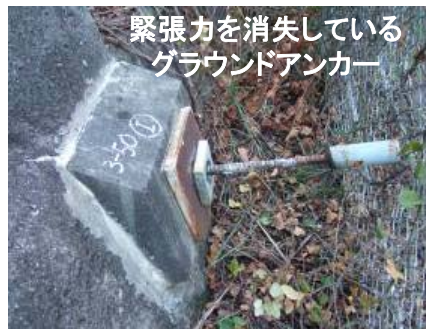
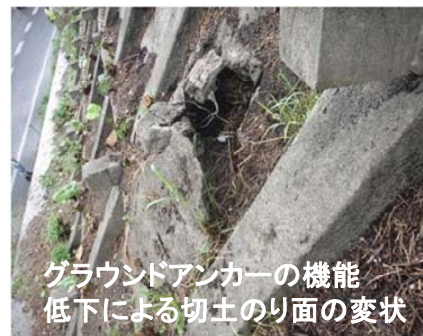
グラウンドアンカーの変状

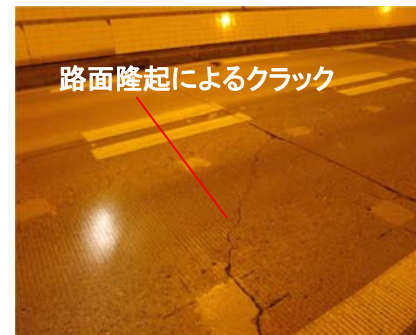
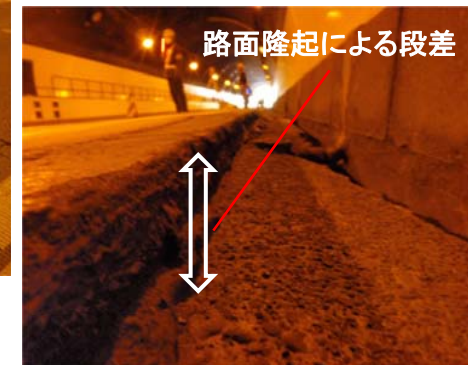
トンネルの変状

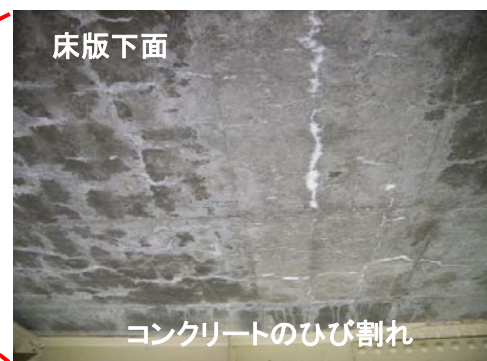
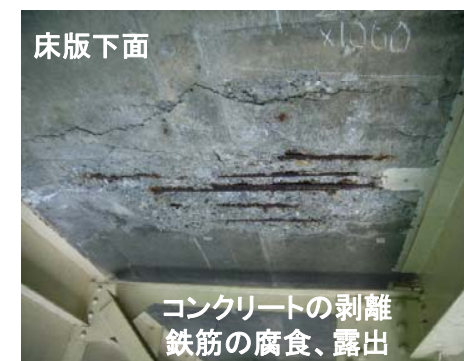
○^{いぬがみがわ}犬上川橋(滋賀県)【上り線、橋長148m、昭和39年開通】
名神高速道路 彦根IC～八日市IC

- 大型車交通による疲労に加え、冬期に凍結防止剤(塩化ナトリウム)を散布していることに起因する塩害が発生。
⇒ 床版増厚や部分打換えなどの補強、補修を繰返し実施しているが、架橋から約50年が経過し、通常の修繕ではコンクリート床版のひび割れや剥離などが進行

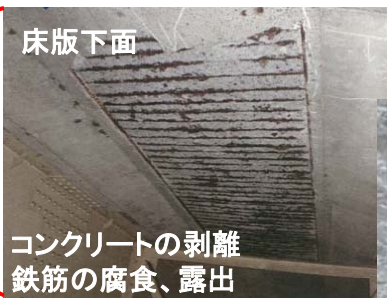
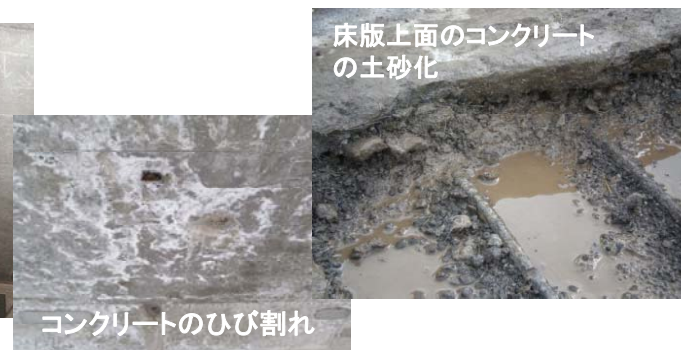
○福島須川橋(福島県)^{ふくしますがわ}【上り線、橋長88m、昭和50年開通】
東北自動車道 福島飯坂IC～福島西IC

- 大型車交通による疲労に加え、冬期に凍結防止剤(塩化ナトリウム)を散布していることに起因する塩害が発生。
⇒床版増厚や部分打換えなどの補強、補修を繰返し実施しているが、架橋から約40年が経過し、通常の修繕ではコンクリート床版のひび割れや剥離などが進行

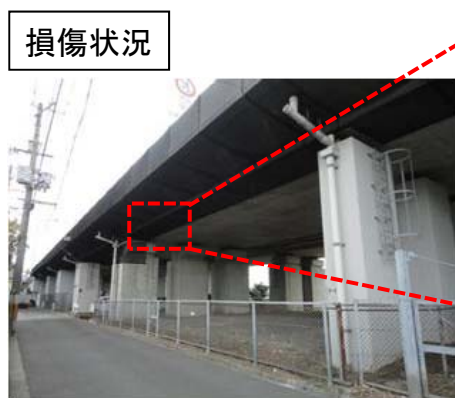
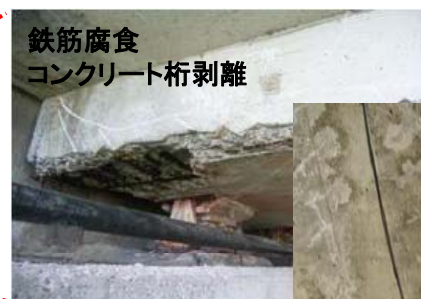
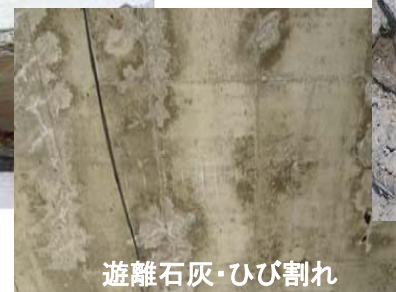
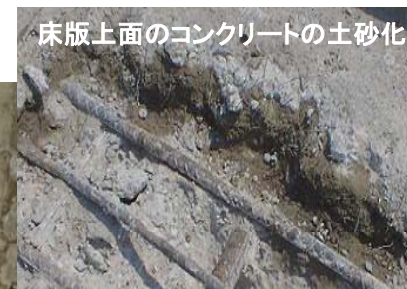
まつしま
○松島高架橋(和歌山県)【上り線、橋長518m、昭和49年開通】
阪和自動車道 和歌山北IC～和歌山IC

- 高度経済成長期の建設需要の増大に伴い、コンクリートの骨材として用いる河川砂が枯渇し、やむなく海砂を使用したことにより塩害が発生していることに加え、重交通による疲労の影響を受けている。
⇒ 繰返し損傷を受けている箇所の部分的補修を実施しているが、架橋から約40年が経過し、通常の修繕ではコンクリートの剥離や鉄筋露出、土砂化が進行

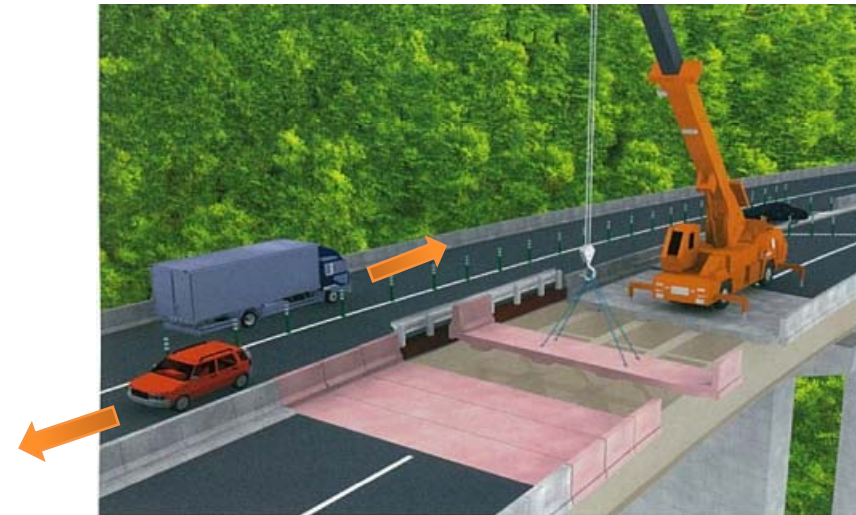
床版取替え工事のイメージ

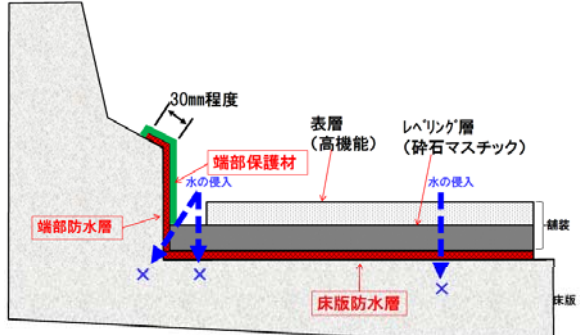
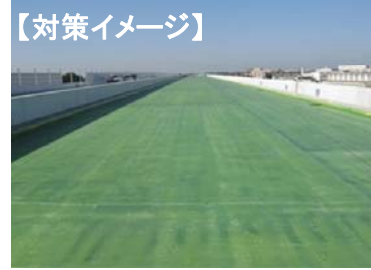
高性能床版防水	桁補強
<p>・床版を劣化させる路面からの水、塩化物イオンのコンクリートへの浸透を遮断し、劣化の進行を抑制する。</p>

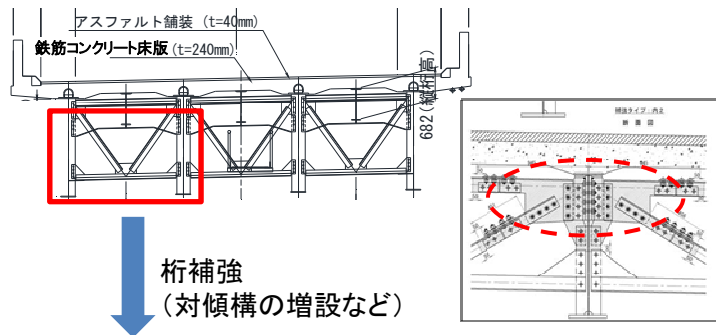
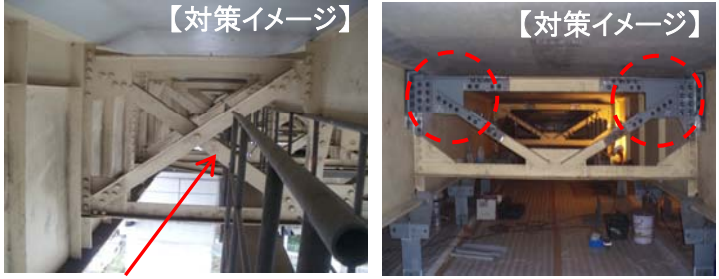
<p>・鋼橋の疲労き裂に対して、補強部材により車両走行に伴う応力集中の緩和及び低減を図る。</p>

<p>増設した対傾構 補強部材の取り付け</p>

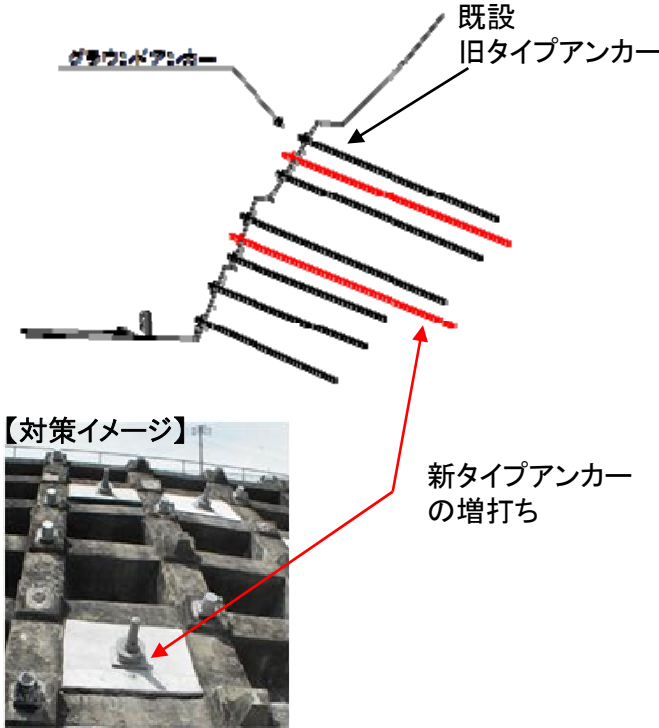
グラウンドアンカー	インバート設置
<p>・防食機能が不十分である旧タイプアンカーに変わり、新タイプアンカーを施工することにより切土のり面の長期安定性を確保。</p>

<p>既設旧タイプアンカー</p> <p>新タイプアンカーの増打ち</p> <p>【対策イメージ】</p>	<p>・トンネル周辺の土圧の増加に対して、インバートを設置することにより閉合構造とし安定性を向上させる。</p>

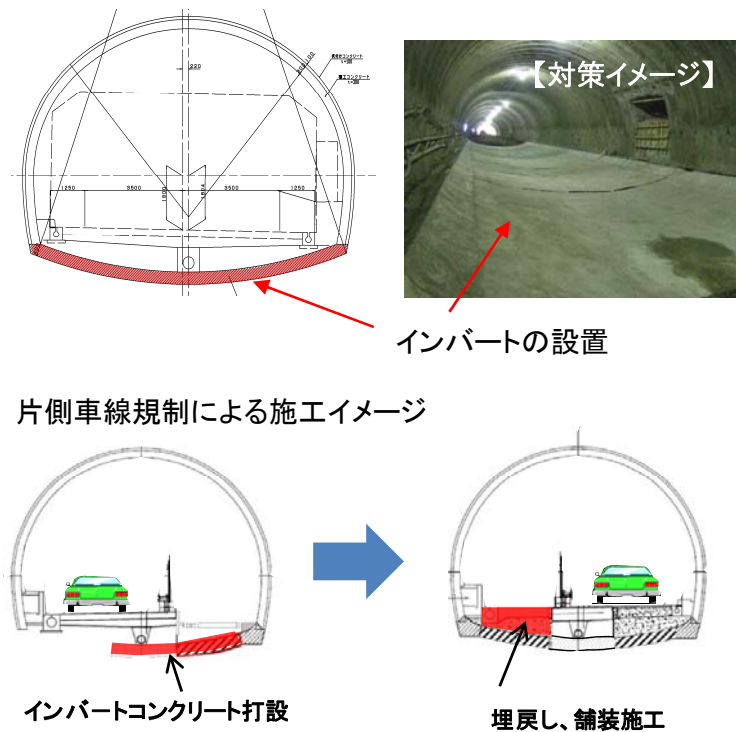
<p>【対策イメージ】</p> <p>インバートの設置</p> <p>片側車線規制による施工イメージ</p> <p>インバートコンクリート打設</p> <p>埋戻し、舗装施工</p>
