令和6年 能登半島地震による北陸自動車道の被災および道路復旧状況

2024年4月26日 時点

E8 北陸自動車道 主な被災箇所①の被災状況と復旧状況(1/3)

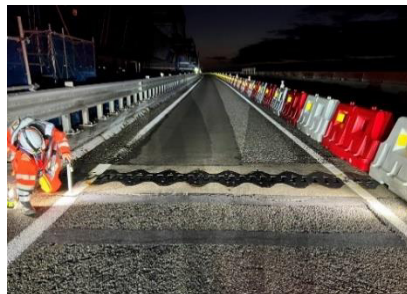
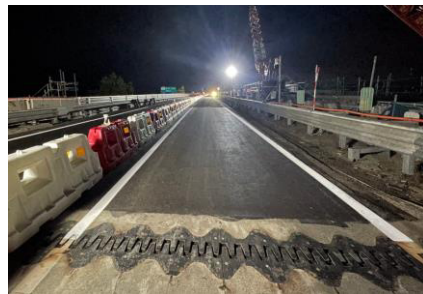
被災箇所①【復旧完了】

- 位置
上り線*158KP付近
※対面通行規制で下り線を上下線として供用中。この供用中路線のり上り線。
- 道路損傷概要
橋梁伸縮装置段差
- 対策完了
2024年4月17日
- 被災状況
(2024年1月1日撮影)
- 復旧作業内容
段差修正工（舗装打換）
※上り線のリニューアル工事に伴い、下り線を対面通行規制中
※当該箇所の補修は、4月17日（水）20時から翌6時まで、E8 北陸道 小松IC～美川ICで夜間通行止めを実施しておこないます。
- 復旧状況：復旧完了
(2024年4月17日撮影)

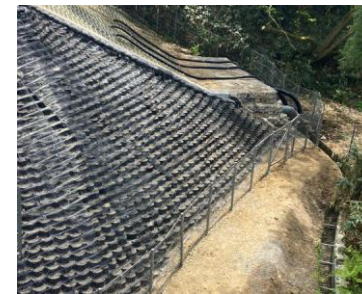
被災箇所②【復旧完了】

- 位置
上り線185.7KP付近
- 道路損傷概要
排水管損傷（1箇所）
のり面小崩落（約15m）
- 対策完了
2024年4月26日
- 被災状況
(2024年1月2日撮影)
- 復旧作業内容
排水管付替え
ふとんかご設置
舗装舗設
盛土改良（水抜き孔設置）
- 復旧状況：復旧完了
(2024年4月26日撮影)

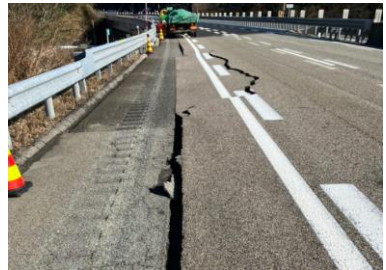
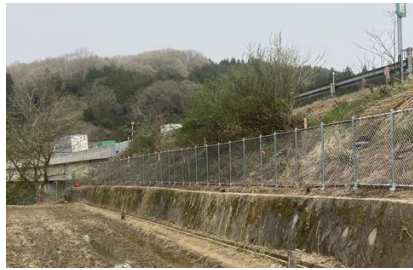
被災箇所③【復旧完了】

- 位置
下り線193KP付近
- 道路損傷概要
道路面亀裂(約20m)
排水管損傷(1箇所)
- 対策完了
2024年4月26日
- 復旧作業内容
盛土改良(土質改良剤注入)
排水管付替え
舗装舗設
盛土改良(水抜き孔設置)

- 被災状況
(2024年1月2日撮影)
- 復旧状況 : 復旧完了
(2024年4月26日撮影)

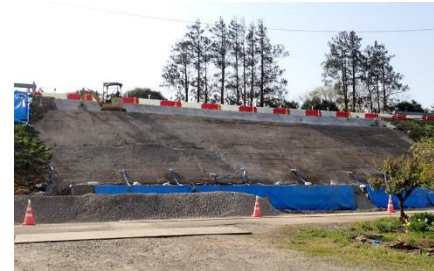
被災箇所④

- 位置
小矢部IC下り線出口ランプ
- 道路損傷概要
のり面ひび割れ(約30m)
道路面亀裂(ランプ全幅3本)
- 対策完了見込み
2024年6月末
- 復旧作業内容
置換盛土(のり面掘削・盛土)
ふとんかご設置
よう壁補修
防護柵設置 **◀2024年5月中旬
仮設防護柵撤去目標**
舗装舗設

- 被災状況
(2024年1月1日撮影)
- 復旧状況 : 置換盛土施工中
(2024年4月22日撮影)

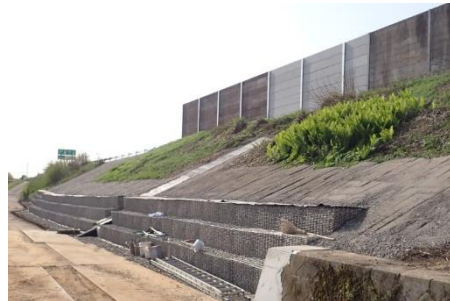
- 復旧状況 : 置換盛土施工中
(2024年4月22日撮影)

- 復旧作業内容
置換盛土(のり面掘削・盛土)
ふとんかご設置
防護柵設置
掘削部舗装舗設
走行舗装舗設

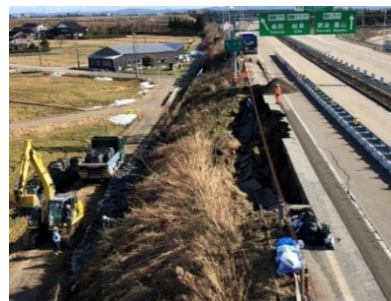
- 位置
下り線202.6KP付近
- 道路損傷概要
のり面小崩落(約100m)
道路面亀裂(約50m)
- 対策完了見込み
2024年5月末

- 被災状況
(2024年1月1日撮影)

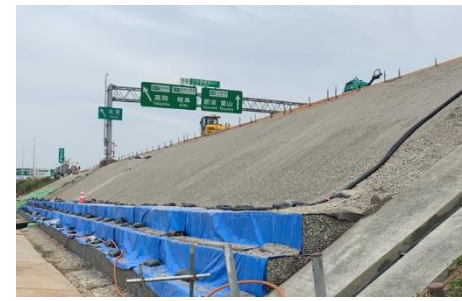
- 復旧状況 : 置換盛土施工中
(2024年4月22日撮影)

- 復旧作業内容
置換盛土(のり面掘削・盛土)
ふとんかご設置
防護柵設置
掘削部舗装舗設
走行・追越舗装舗設
