高速道路の深夜割引見直しに向けたシステム整備の状況について

<添付資料> 「深夜割引見直しの概要とシステム整備状況について」

深夜割引の見直しに関するシステム整備状況

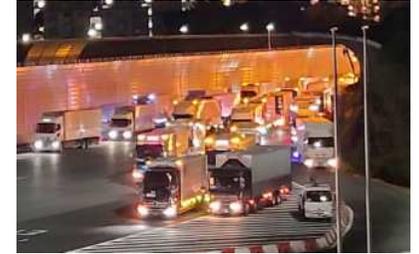
右図：東京本線料金所前の滞留状況 (R2.12.23 (水) 23:58撮影)

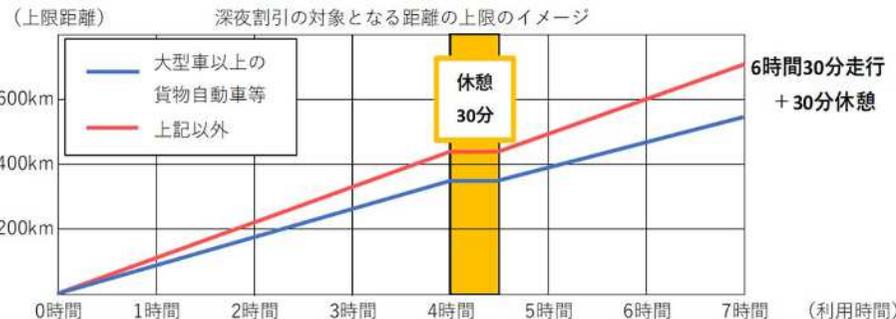
割引対象距離を増大させることを目的とした「速度超過」などの無謀な運転を抑止し、引き続き安全・安心に高速道路をご利用いただくために、割引対象距離への上限を設定

22時から翌5時における 高速道路の利用時間 (休憩含む) (※1)	深夜割引の対象となる距離の上限 (※2)
4時間以内	利用時間 × (上限距離)
4時間～4時間30分	4時間 × (上限距離)
4時間30分～7時間	(利用時間 - 30分) × (上限距離)

※2 上限距離 : 利用時間1時間あたり、大型車以上の貨物自動車等は90km (※)、それ以外の車両は105kmで設定

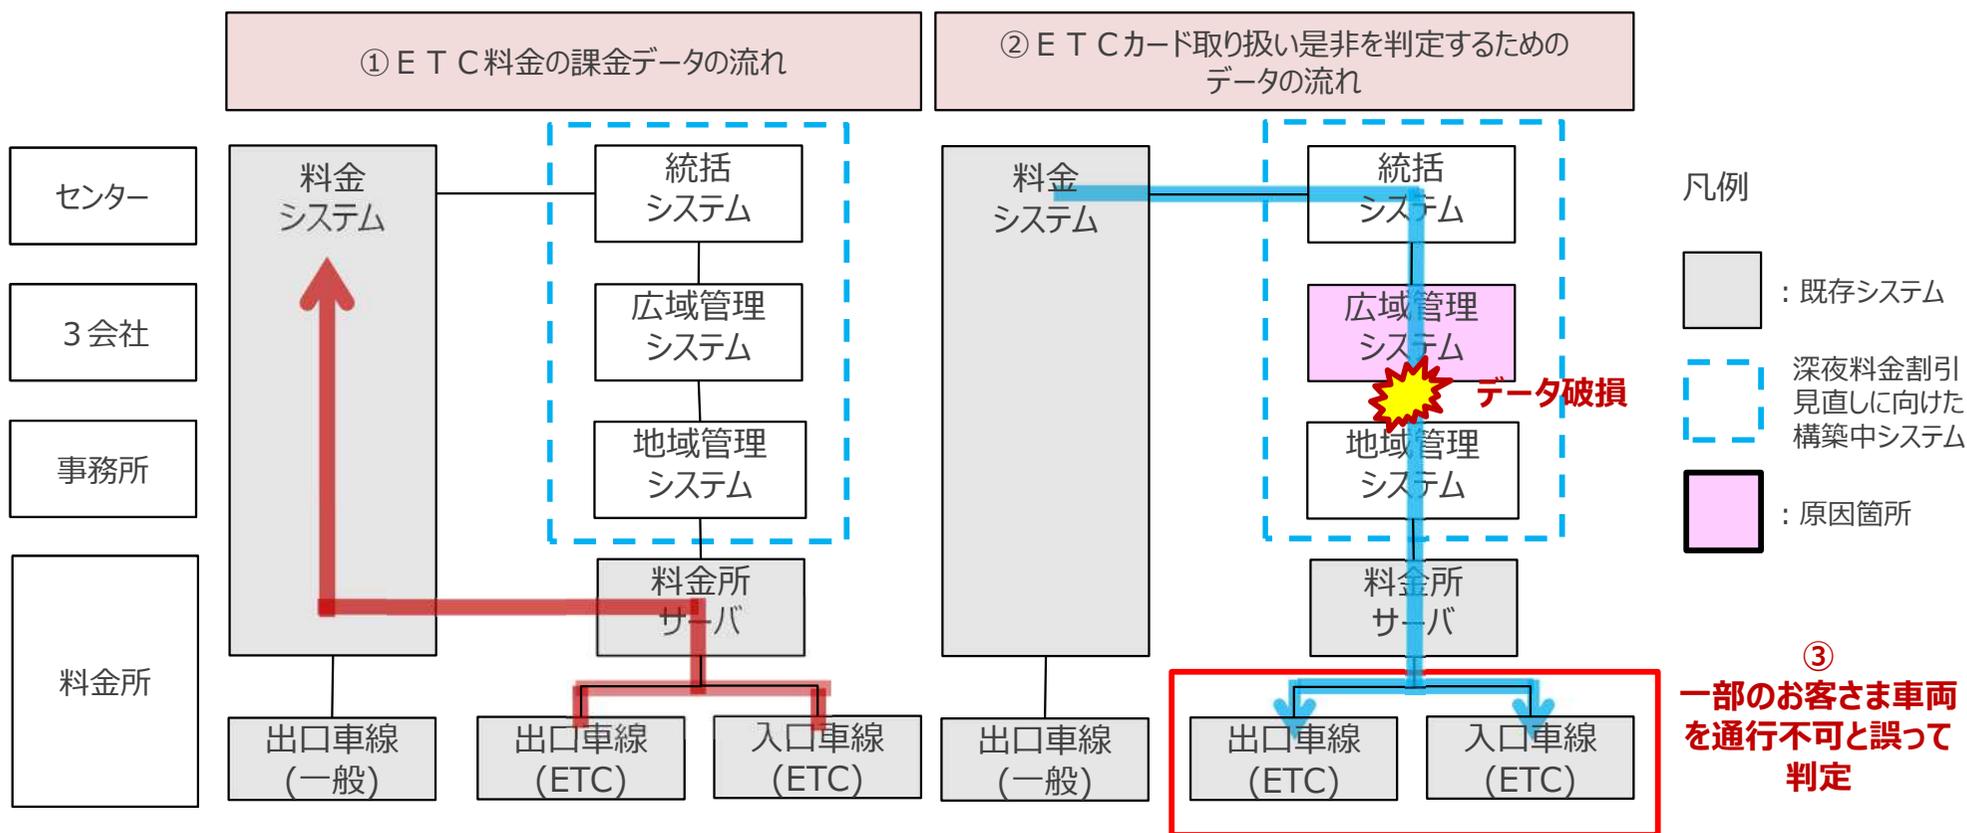
【参考】令和7年4月6日 ETCシステム障害の発生原因

- ① 「ETC料金の課金データ」は、既存のシステムを活用して送信（左図）。
- ② 「ETCカードの取り扱い是非を判定するためのデータ」は、深夜割引の見直しに向け構築中のシステムを活用して配信しており、ETCシステム障害は広域管理システムから地域管理システムへ配信する際に、データが破損したため発生（右図）。
- ③ これにより、一部のお客さま車両を通行不可と誤って判定してしまい、ETCレーンで発進制御バーが開閉しない状態となったもの。
 - 今回の原因は、ETCカードの判定データ部分に他の情報データ(宛先データ)が書き込まれ破損したものである。これは、送信済みの前回宛先データを消去する機能がなく、この宛先データが蓄積し、ETCカードの判定データを侵食して、データ破損を引き起こしてしまったものである。
 - データ破損のメカニズムを実証すべく、工場にて再現試験を行った結果、同一の破損状況の出現が確認できたことから、これを原因と確定した。

※2...ETCシステム障害の発生を受けて、ETCシステムの更なる信頼性向上に向け、新たに追加となった作業
