諏訪湖 SA(下り)の改良工事について

工事前後の状況

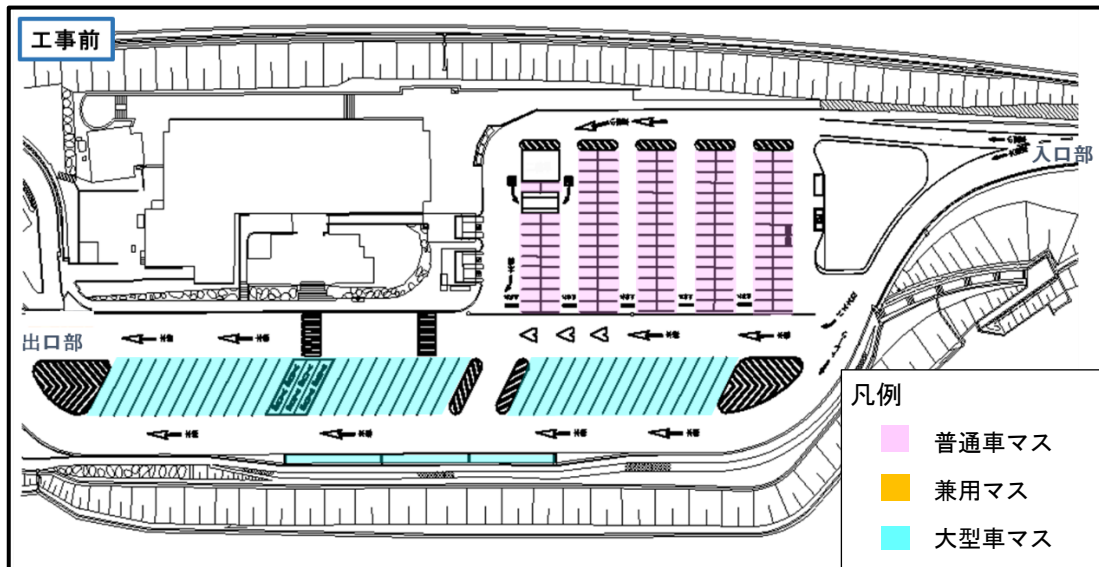
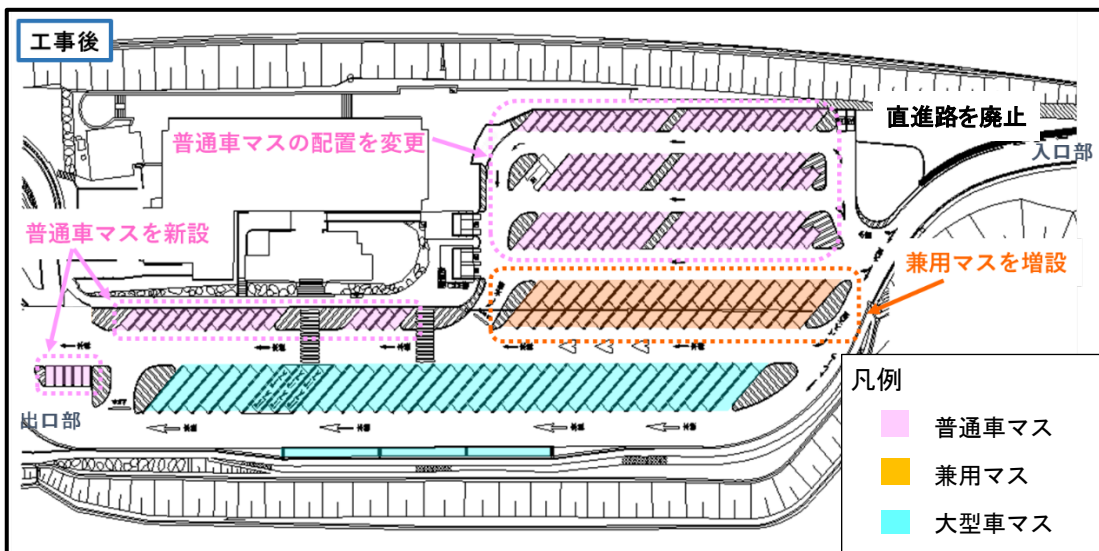
<改良前後の駐車マス数>

種別	工事前	工事後	増減
普通車マス数(台)※1	146	129 (165)	-17 (+19)
大型車マス数(台)※2	44	56	+12

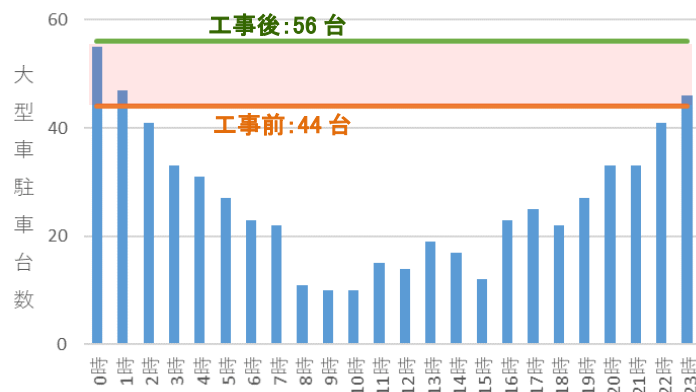
<大型車の駐車状況(平日の例)>

← 工事前は駐車可能台数を上回る大型車両が滞在していましたが、不足分を解消できるように工事实施しました。(事前調査データによる)
