東名高速道路 吉田～相良牧之原間 応急復旧対策 横断図

上り線 191.6 k p 付近

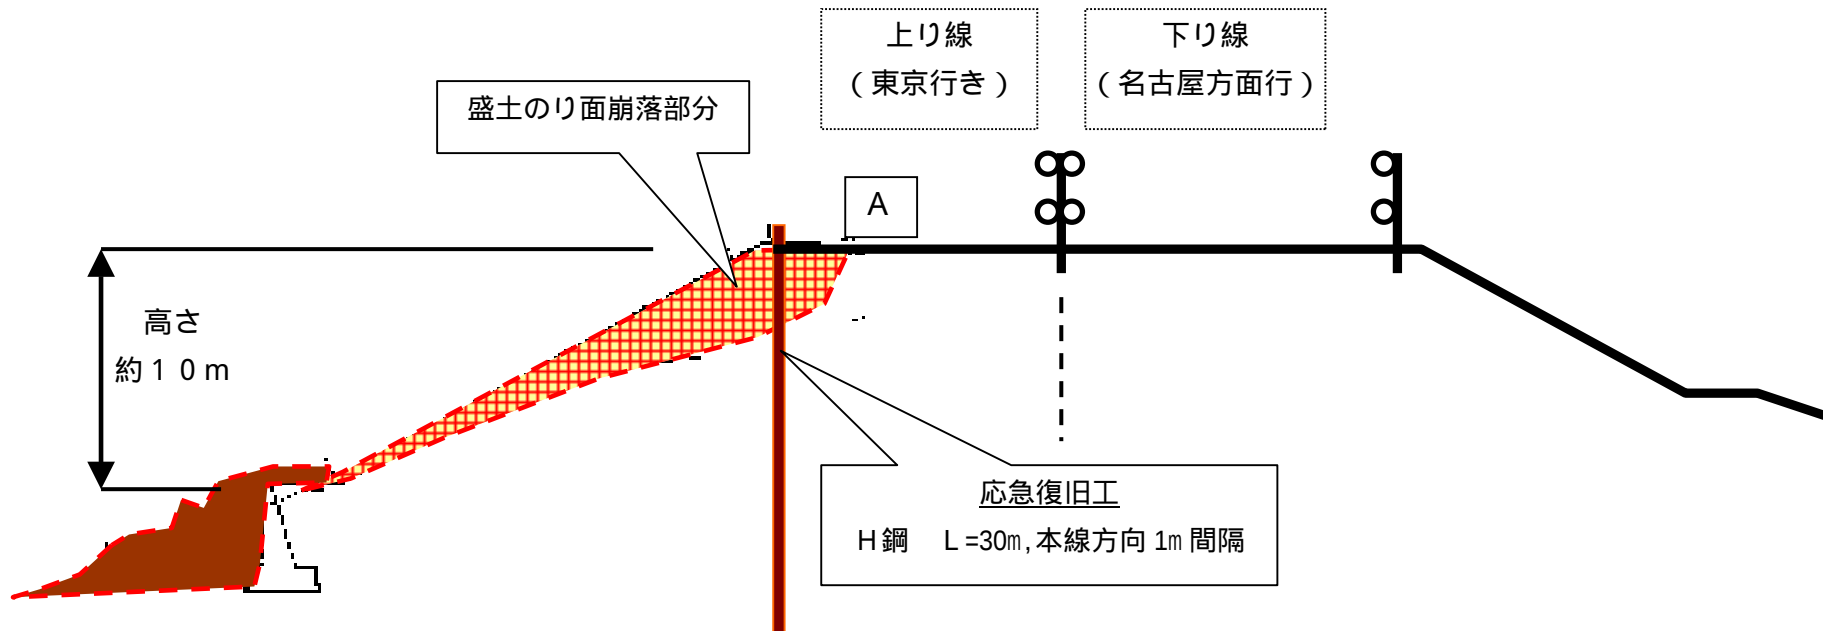
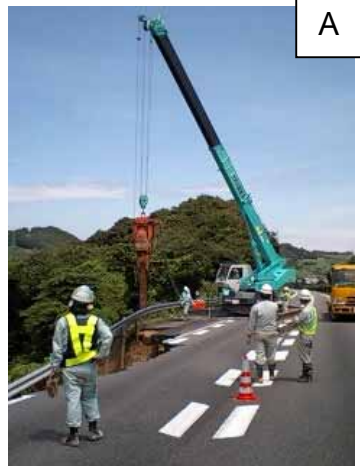
被災規模

延長 : 約40m

高さ : 約10m

崩落土 : 約700m<sup>3</sup>

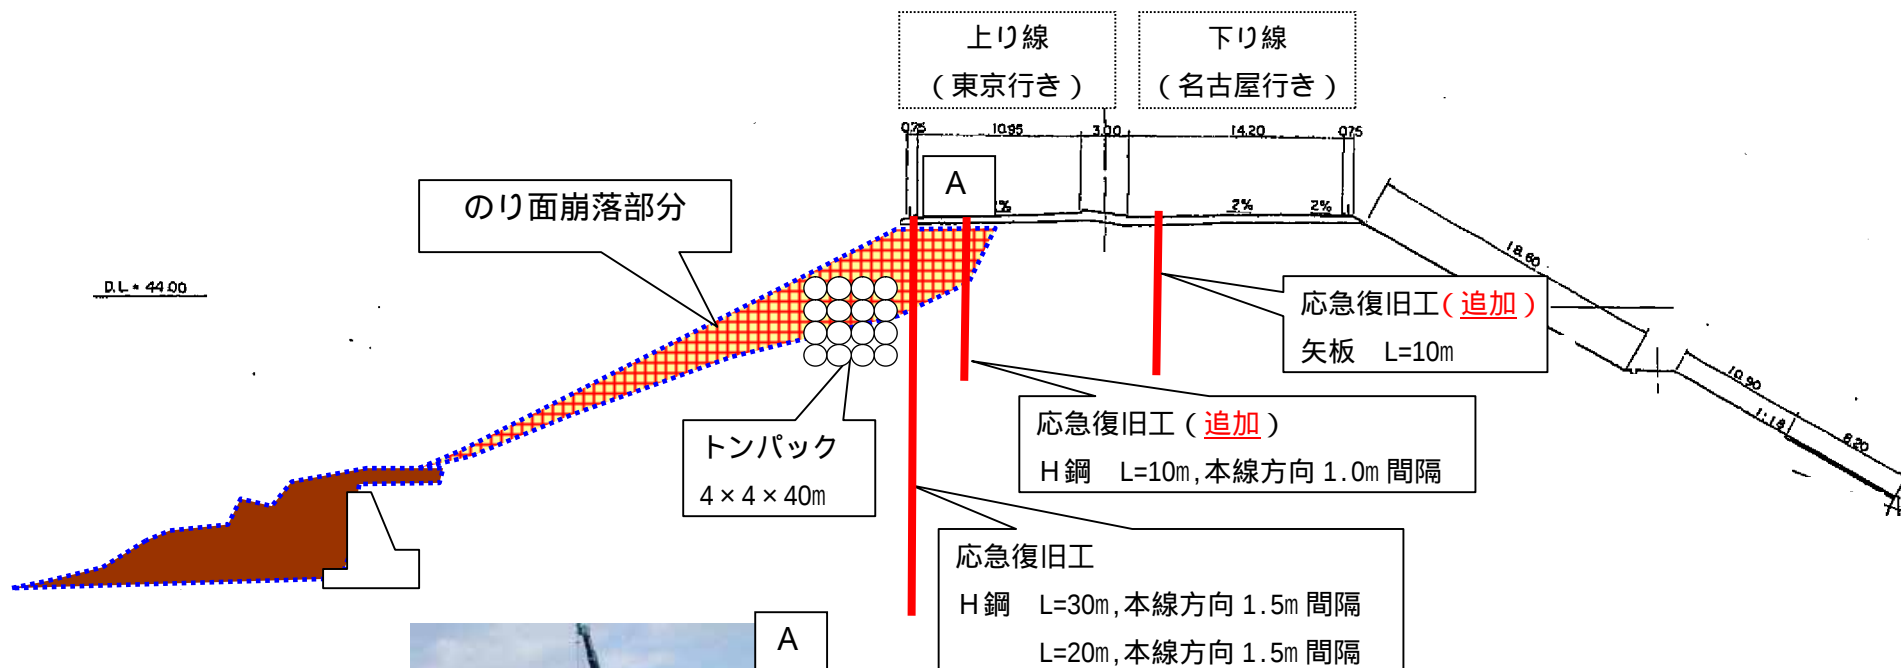
上り線 191.6 k p 付近

見直し後

## 被災規模

延長 : 約 40 m

高さ : 約 10 m

崩落土 : 約 700 m<sup>3</sup>

# 東名高速道路 吉田～相良牧之原間 応急復旧対策 横断図
