東名高速道路 吉田～相良牧之原間 応急復旧対策 横断図

上り線 191.6 k p付近

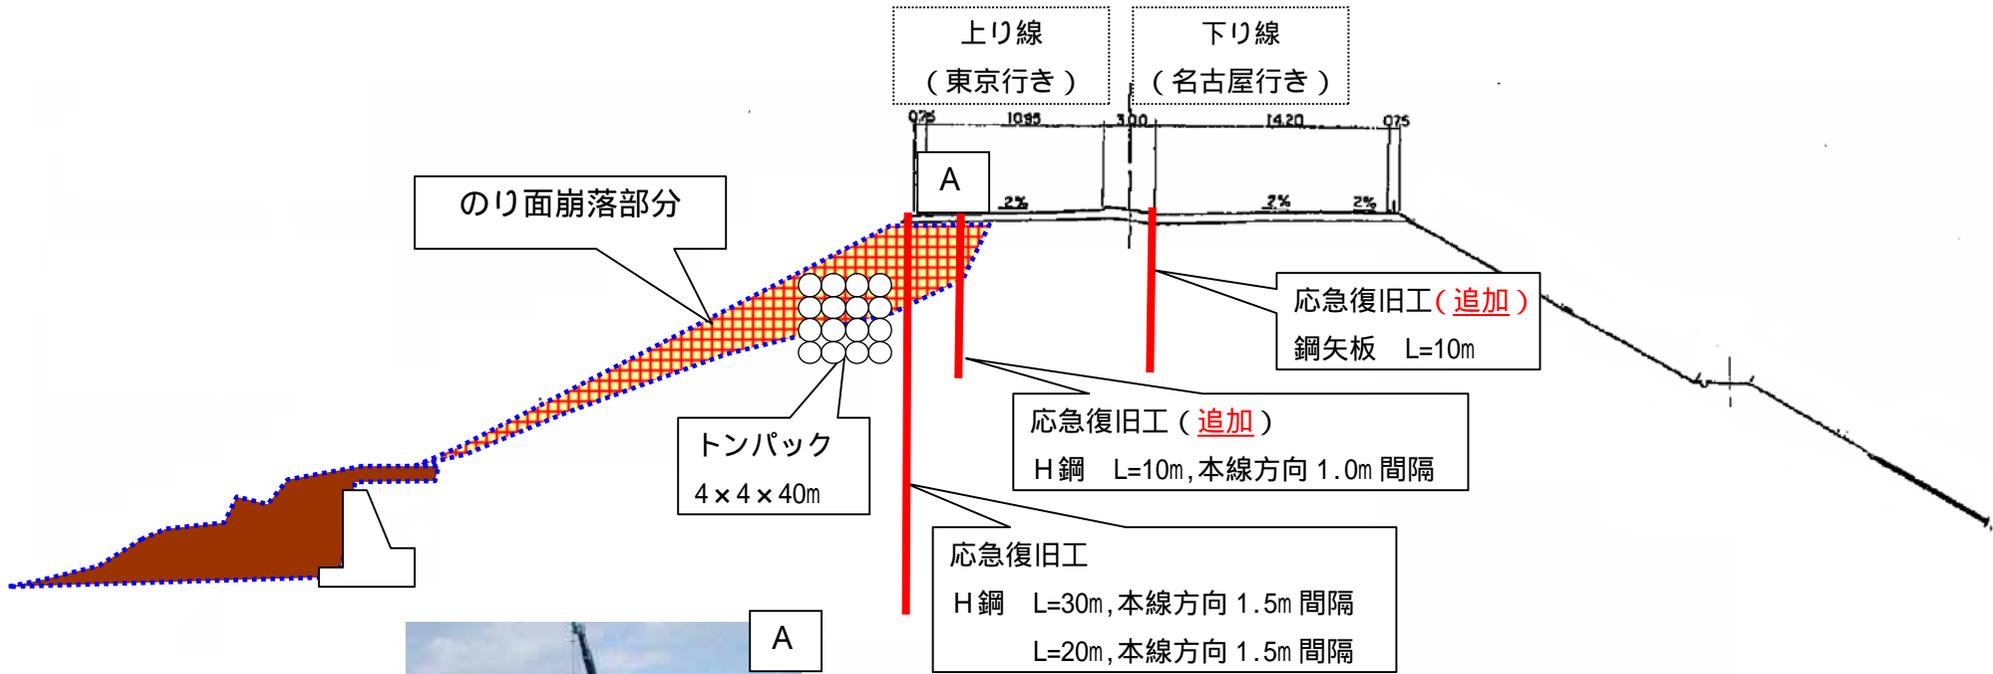
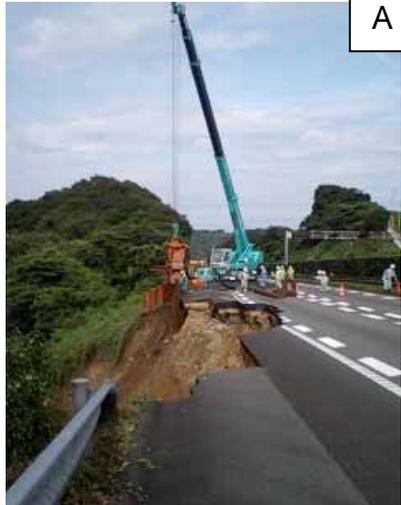
被災規模	
延長	: 約 40 m
高さ	: 約 10 m
崩落土	: 約 700 m ³

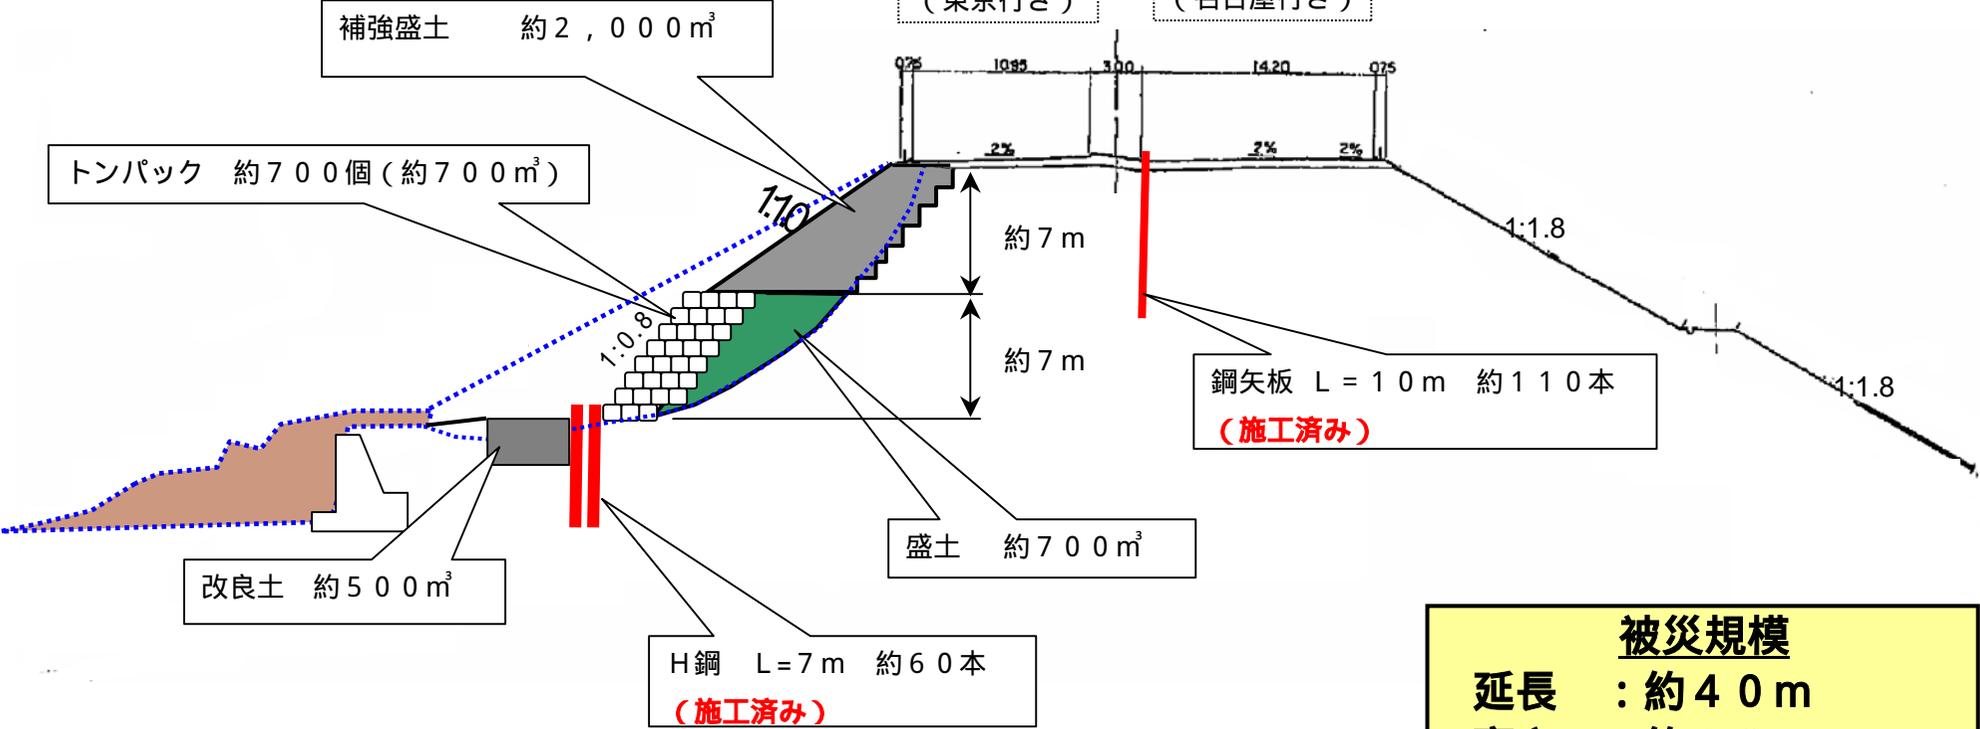
上り線 191.6 k p 付近

(供用中)

上り線 (東京行き) 下り線 (名古屋行き)

被災規模
延長 : 約 40 m
高さ : 約 10 m
崩落土 : 約 700 m³

東名高速道路 吉田～相良牧之原間 応急復旧対策 横断図
