東名高速道路 吉田～相良牧之原間 盛土被災状況 位置図

# 東名高速道路 吉田～相良牧之原間 盛土被災状況 平面図

東名高速道路 吉田～相良牧之原間 盛土被災状況 横断図

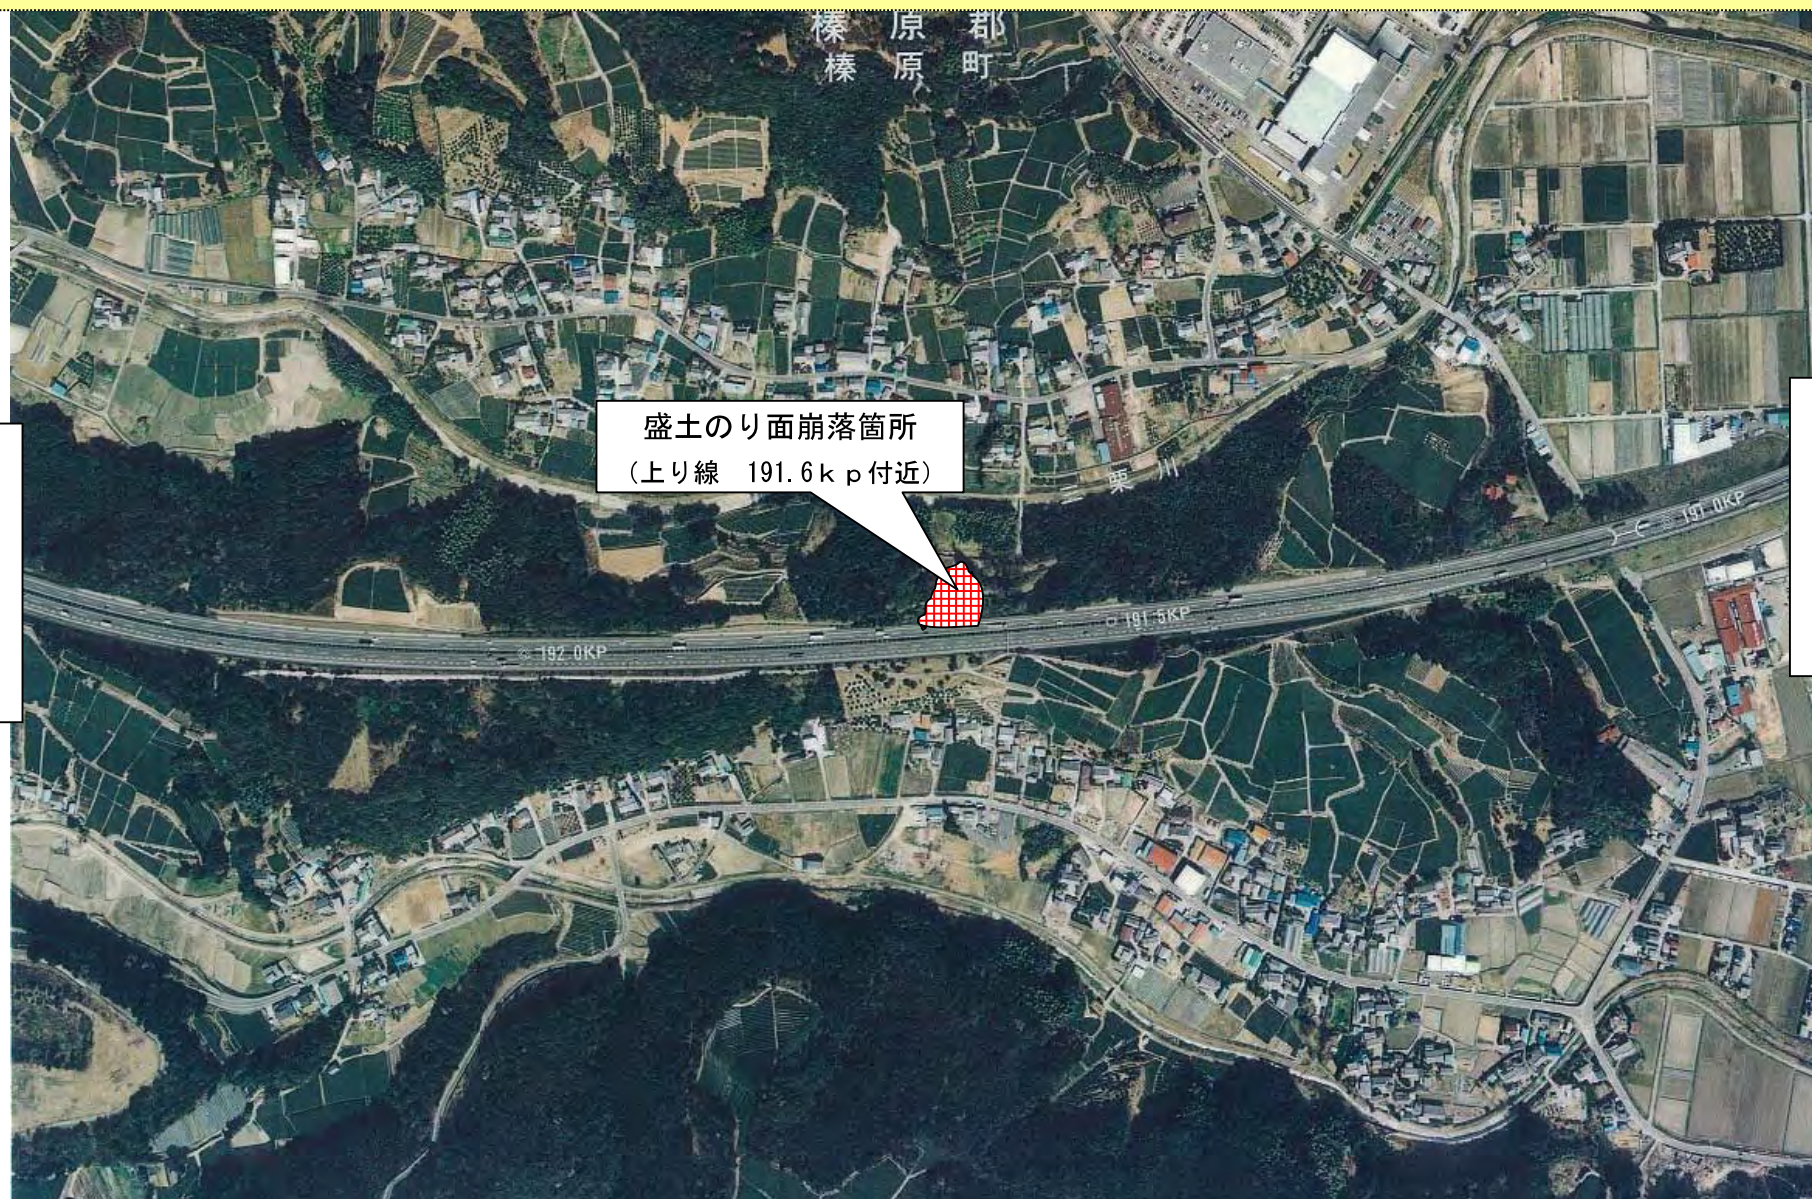
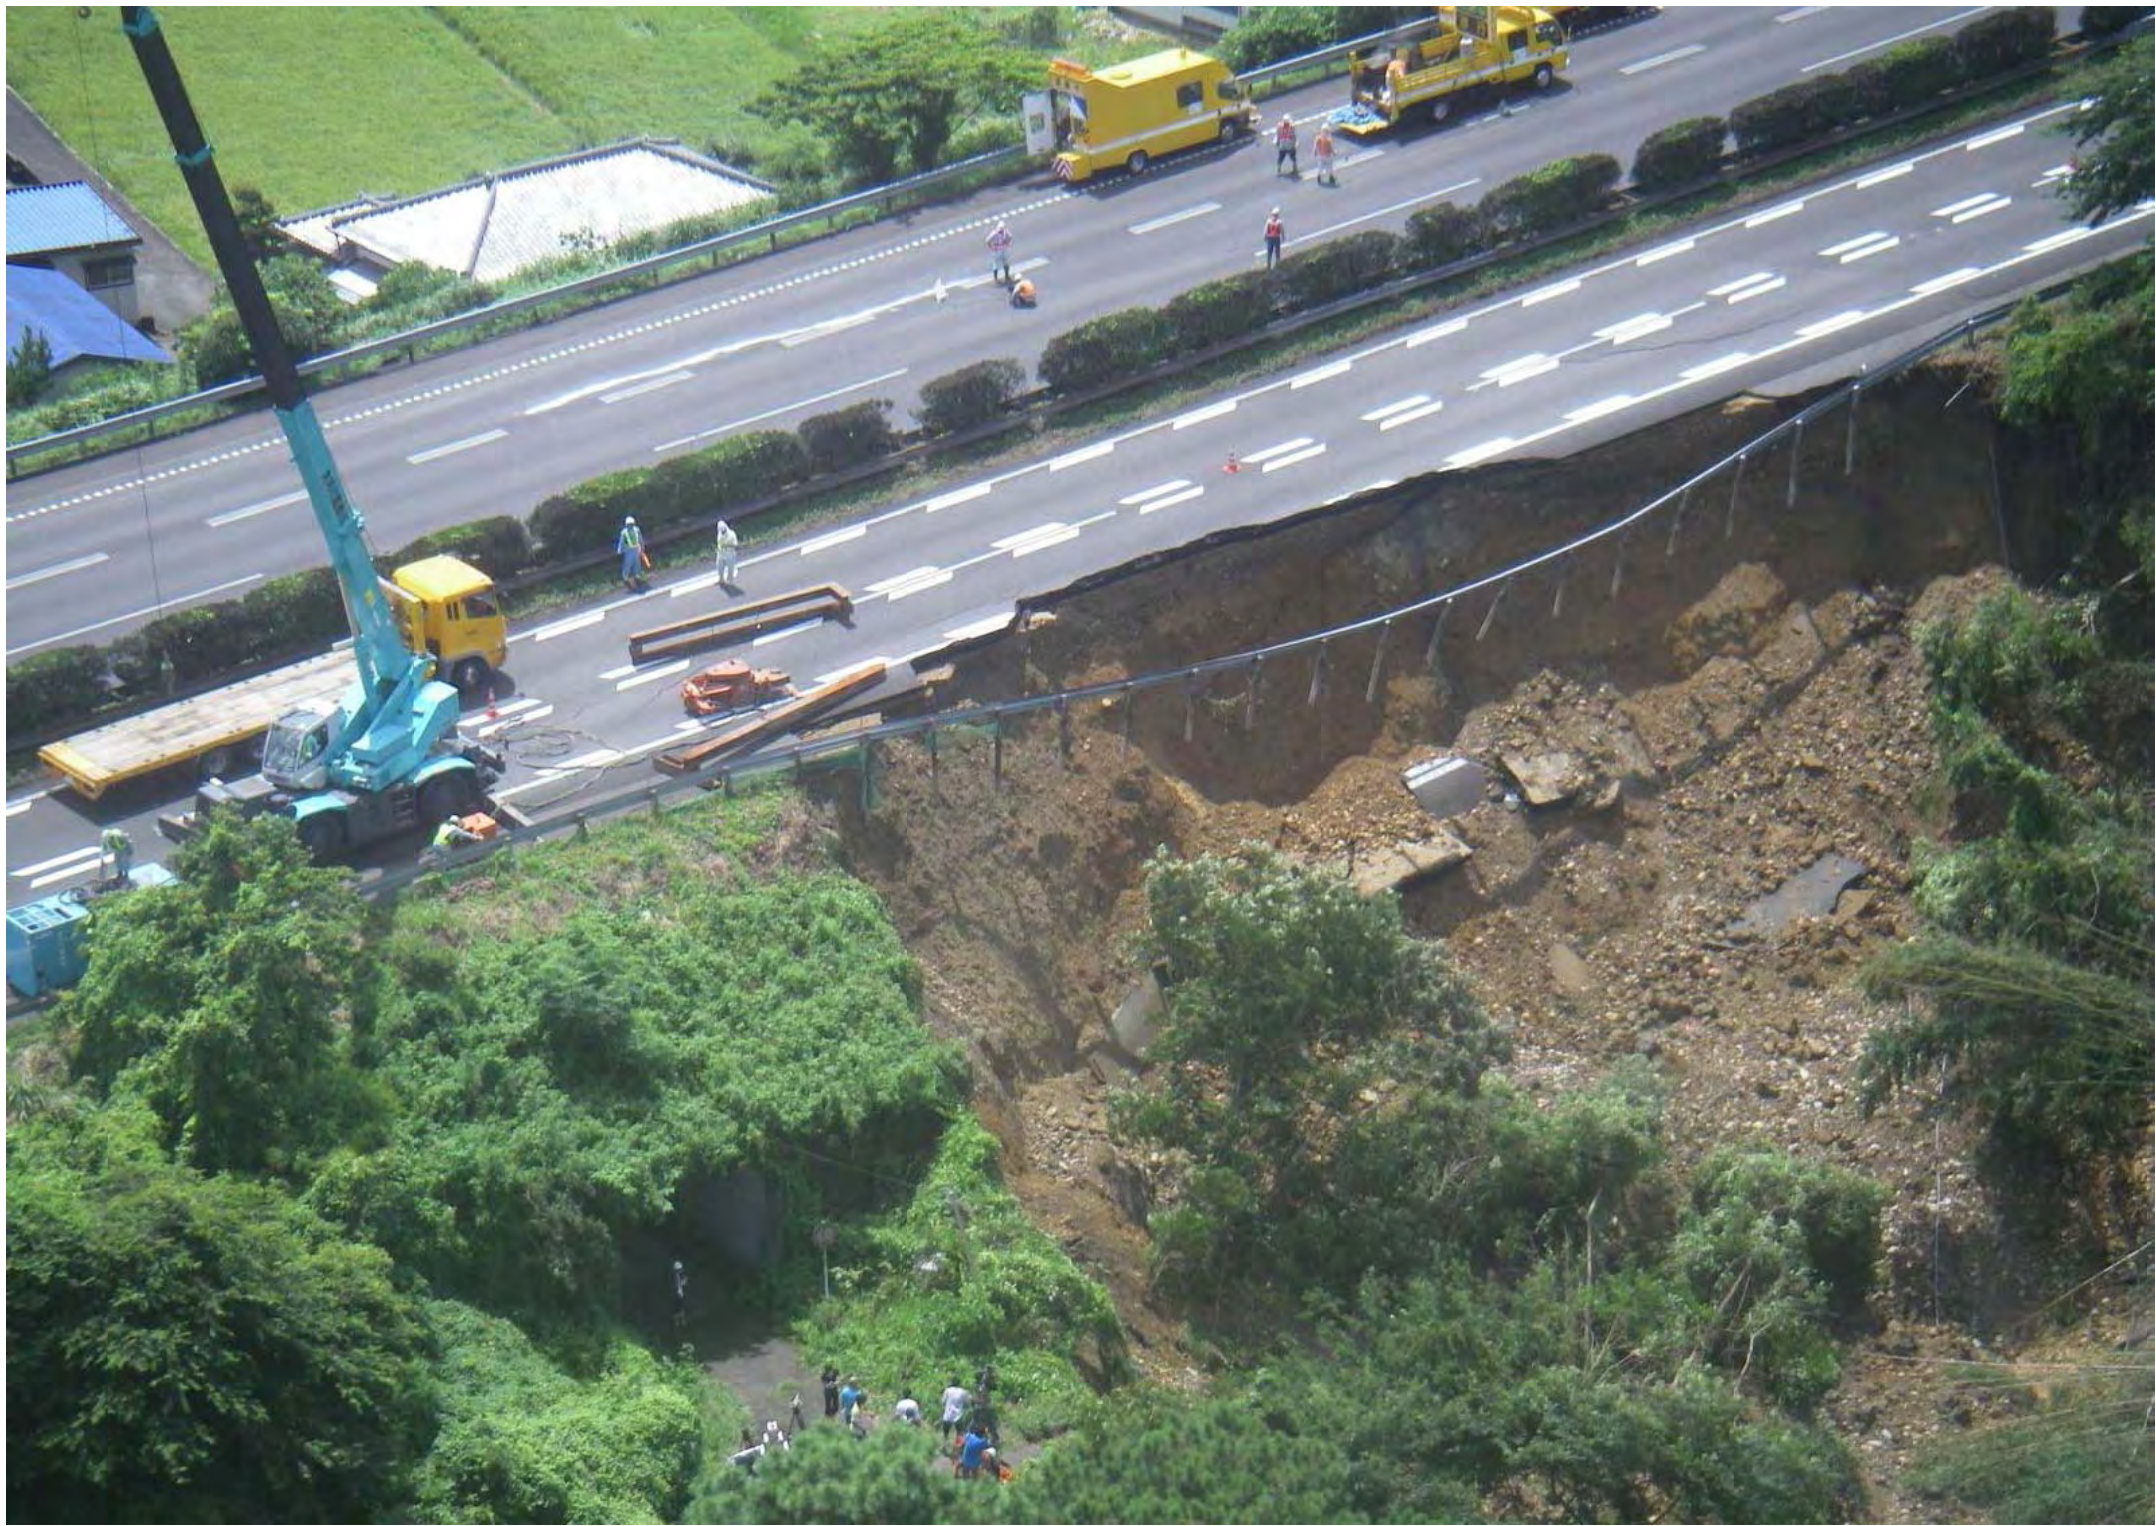
東名高速道路 吉田～相良牧之原間 盛土被災状況 航空写真

至  
名古屋方面

至  
東京方面

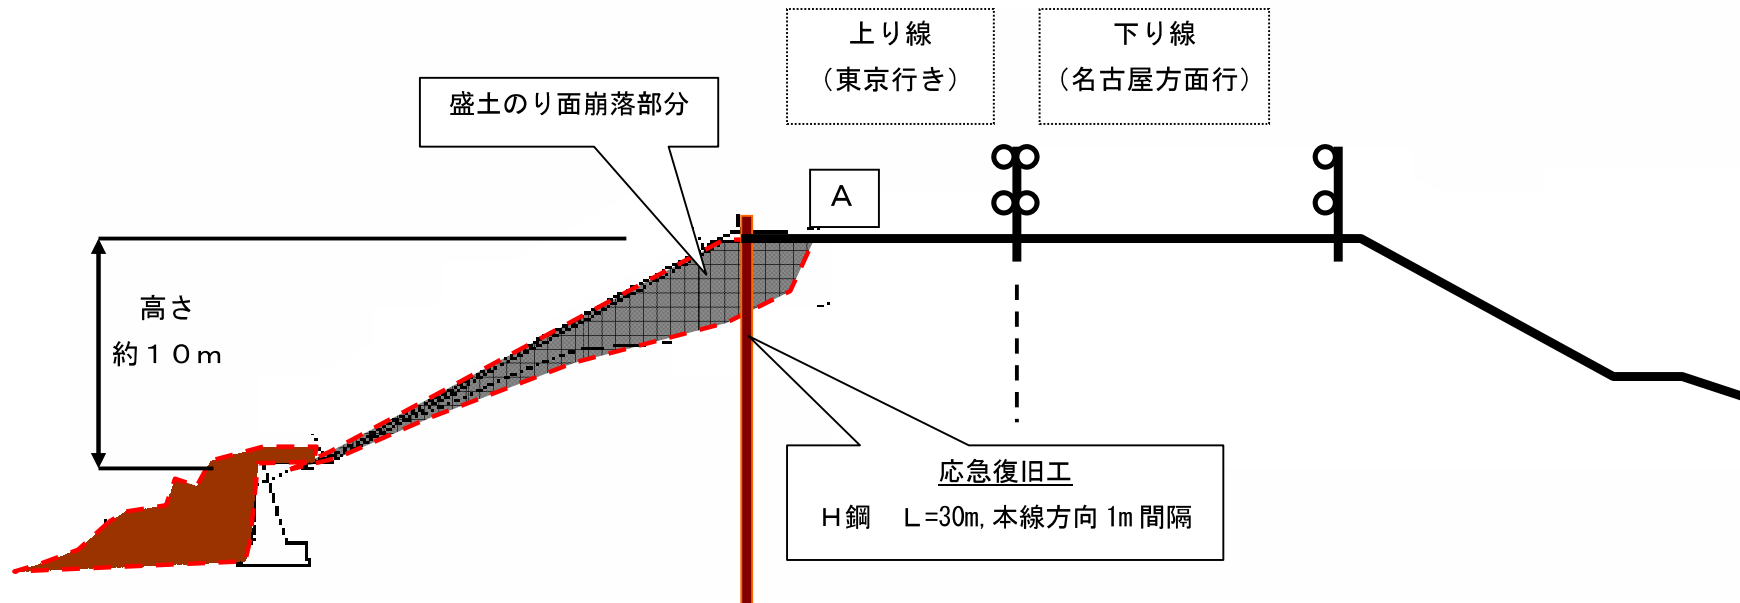
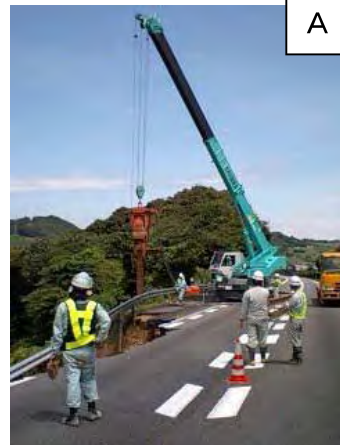
上り線 191.6k p 付近

被災規模

延長 : 約40m

高さ : 約10m

崩落土 : 約700m<sup>3</sup>
