大規模更新・大規模修繕の実施

【大規模更新】

【代表事例】鉄筋コンクリート床版のプレストレストコンクリート床版への取替

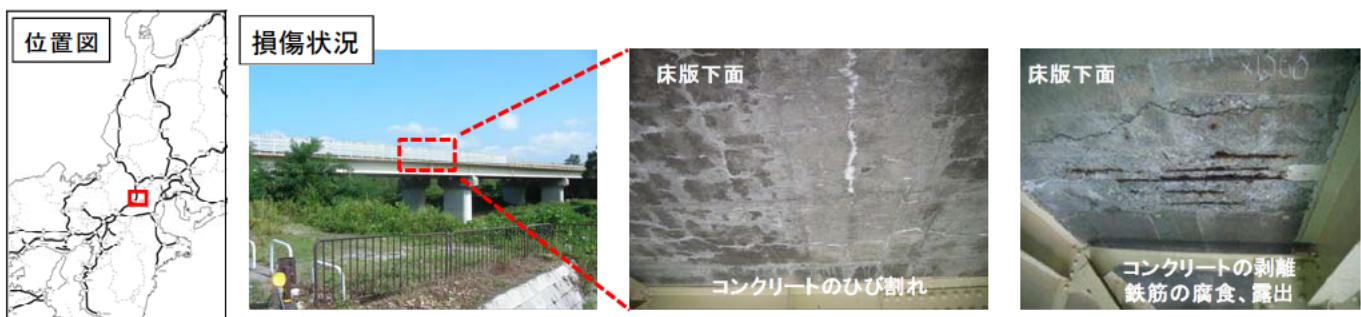
○犬上川橋(滋賀県)【上り線、橋長148m、昭和39年開通】
名神高速道路 彦根IC～八日市IC

- 大型車交通による疲労に加え、冬期に凍結防止剤(塩化ナトリウム)を散布していることに起因する塩害が発生。
⇒床版増厚や部分打換えなどの補強、補修を繰返し実施しているが、架橋から約50年が経過し、通常の修繕ではコンクリート床版のひび割れや剥離などが進行

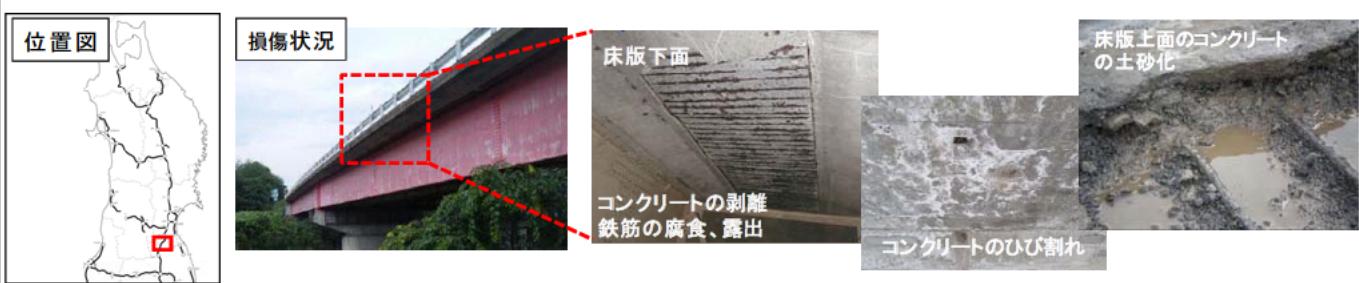
○福島須川橋(福島県)【上り線、橋長88m、昭和50年開通】
東北自動車道 福島飯坂IC～福島西IC

- 大型車交通による疲労に加え、冬期に凍結防止剤(塩化ナトリウム)を散布していることに起因する塩害が発生。
⇒床版増厚や部分打換えなどの補強、補修を繰返し実施しているが、架橋から約40年が経過し、通常の修繕ではコンクリート床版のひび割れや剥離などが進行

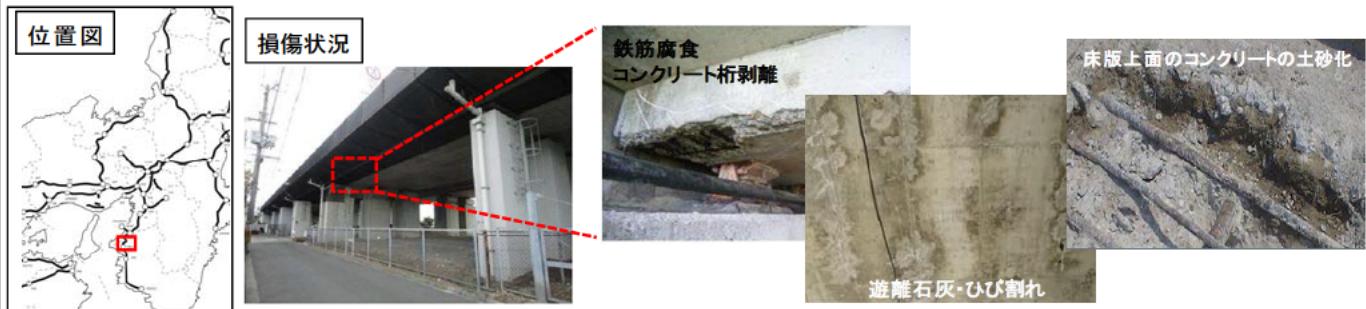
○松島高架橋(和歌山県)【上り線、橋長518m、昭和49年開通】

■高度経済成長期の建設需要の増大に伴い、コンクリートの骨材として用いる河川砂が枯渇し、やむなく海砂を使用したことにより塩害が発生していることに加え、重交通による疲労の影響を受けている。
⇒繰返し損傷を受けている箇所の部分的補修を実施しているが、架橋から約40年が経過し、通常の修繕ではコンクリートの剥離や鉄筋腐食、土砂化が進行
