「平成 18 年 7 月豪雨」による中央道の被害状況など

平成 18 年 7 月 28 日
中日本高速道路株式会社

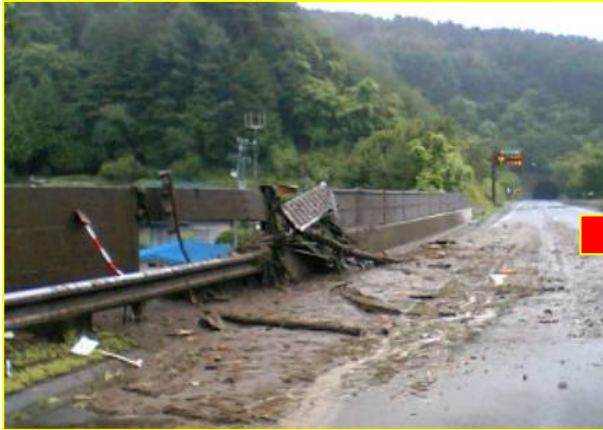
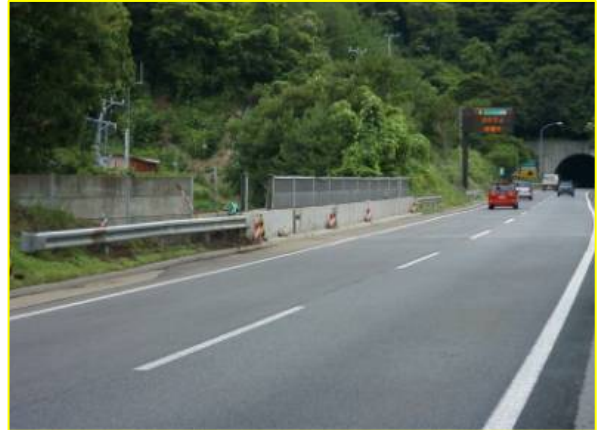
①180.1kp付近

IC間 / KP	通行止め 開始日時	発生(発見) 日 時	被災概要	通行止め 解除日時
①	諏訪～岡谷JCT 180.1kp付近	7/19 4:00	7月19日 5:15頃	区域外からの土石流により本線 土砂堆積	7/20 3:00
②	岡谷JCT～伊北 191.7kp付近(辰野PA)	7/19 4:00	7月19日 6:00頃	下り線部、区域外からの土砂崩 れの土石流が上下線へ流入 (排出土量約 5,000 m ³)	7/21 1:15
③	伊那～駒ヶ根 213.6kp付近(宮田)	7/18 22:50	7月19日 1:45頃	前沢川の土石流が水路BOXで 堰き止められ、本線土砂・流木 流入(流木約 600 m ³ 、排出土量 約 5,000 m ³)	下 7/21 20:00 上 7/22 1:00

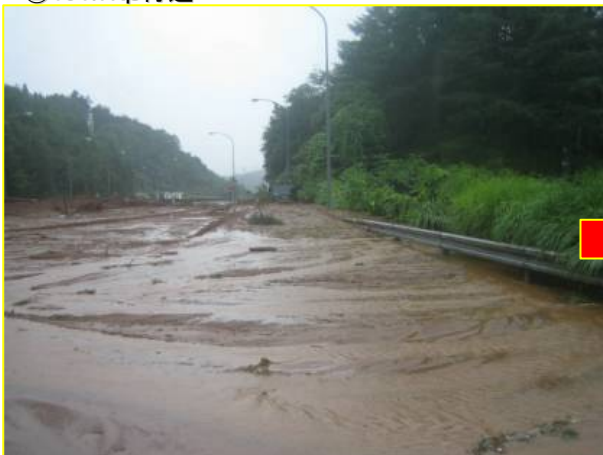
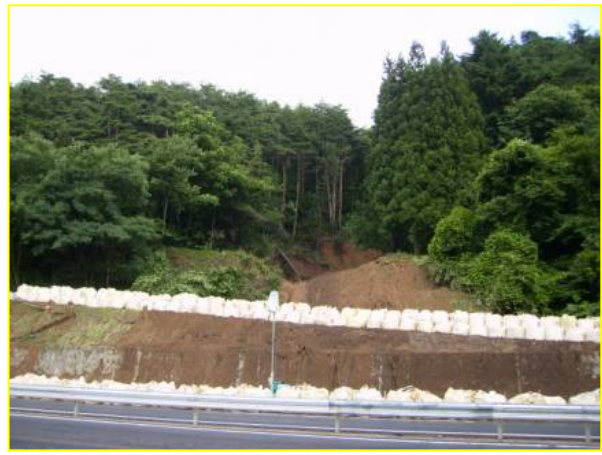
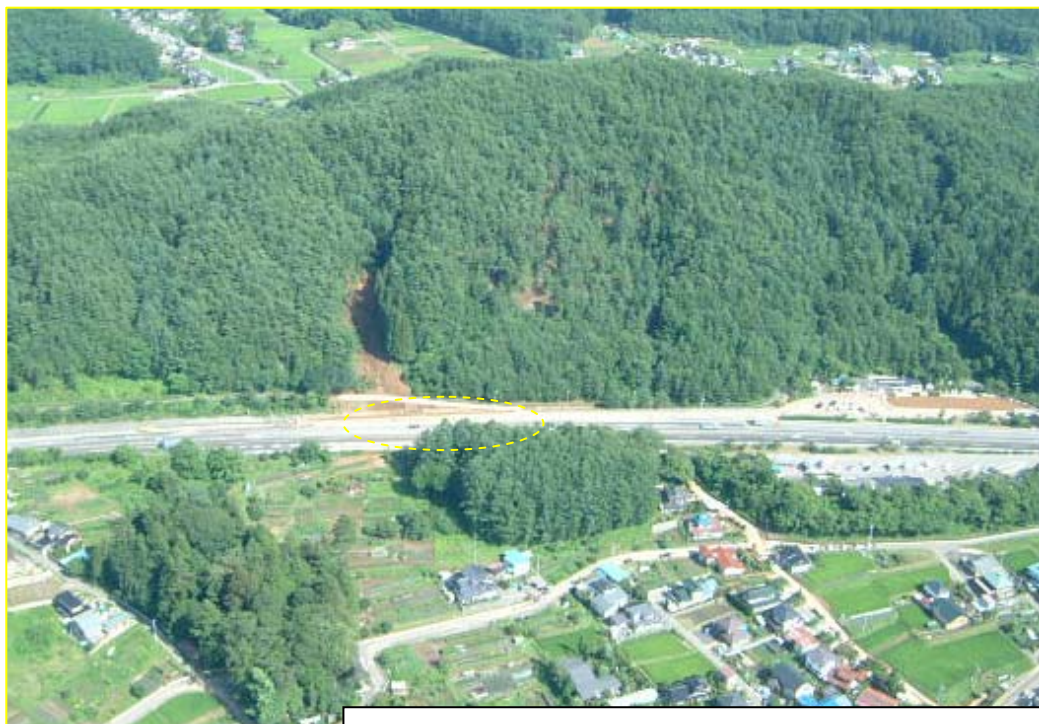
②191.7kp付近

高速道路上に流木などが堆積し下流域の田畑へ流出を防いだ

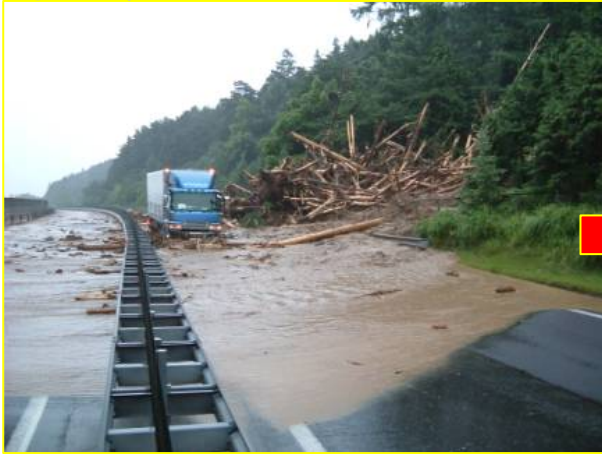
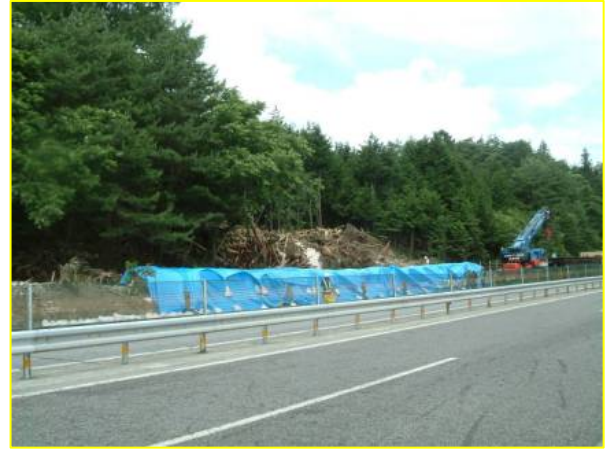
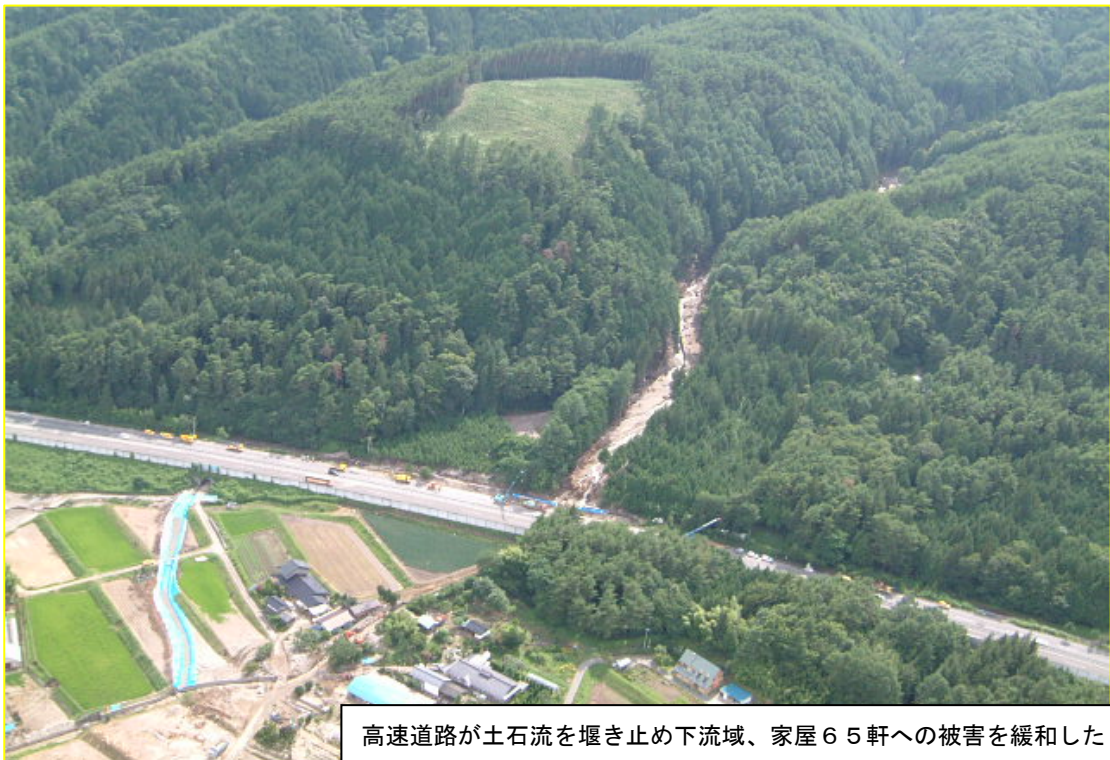
③213.6kp付近

高速道路が土石流を堰き止め下流域、家屋65軒への被害を緩和した

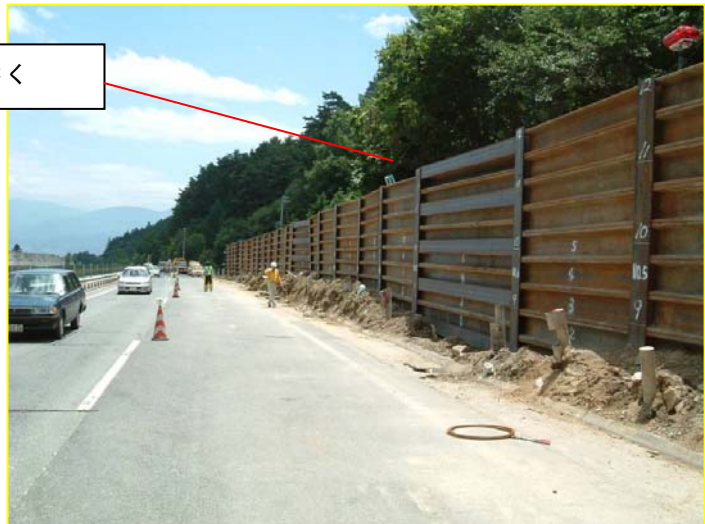
土留め矢板(鋼製)による土石流防止さく

高速道路区域外からの土石流などにより被害を受けた箇所については、車線規制を行いながら、8 月初旬までに、土留め矢板による土石流防止柵を設置する。その後、地元自治体と協議しながら、高速道路区域外にも土石流防止策を実施する。

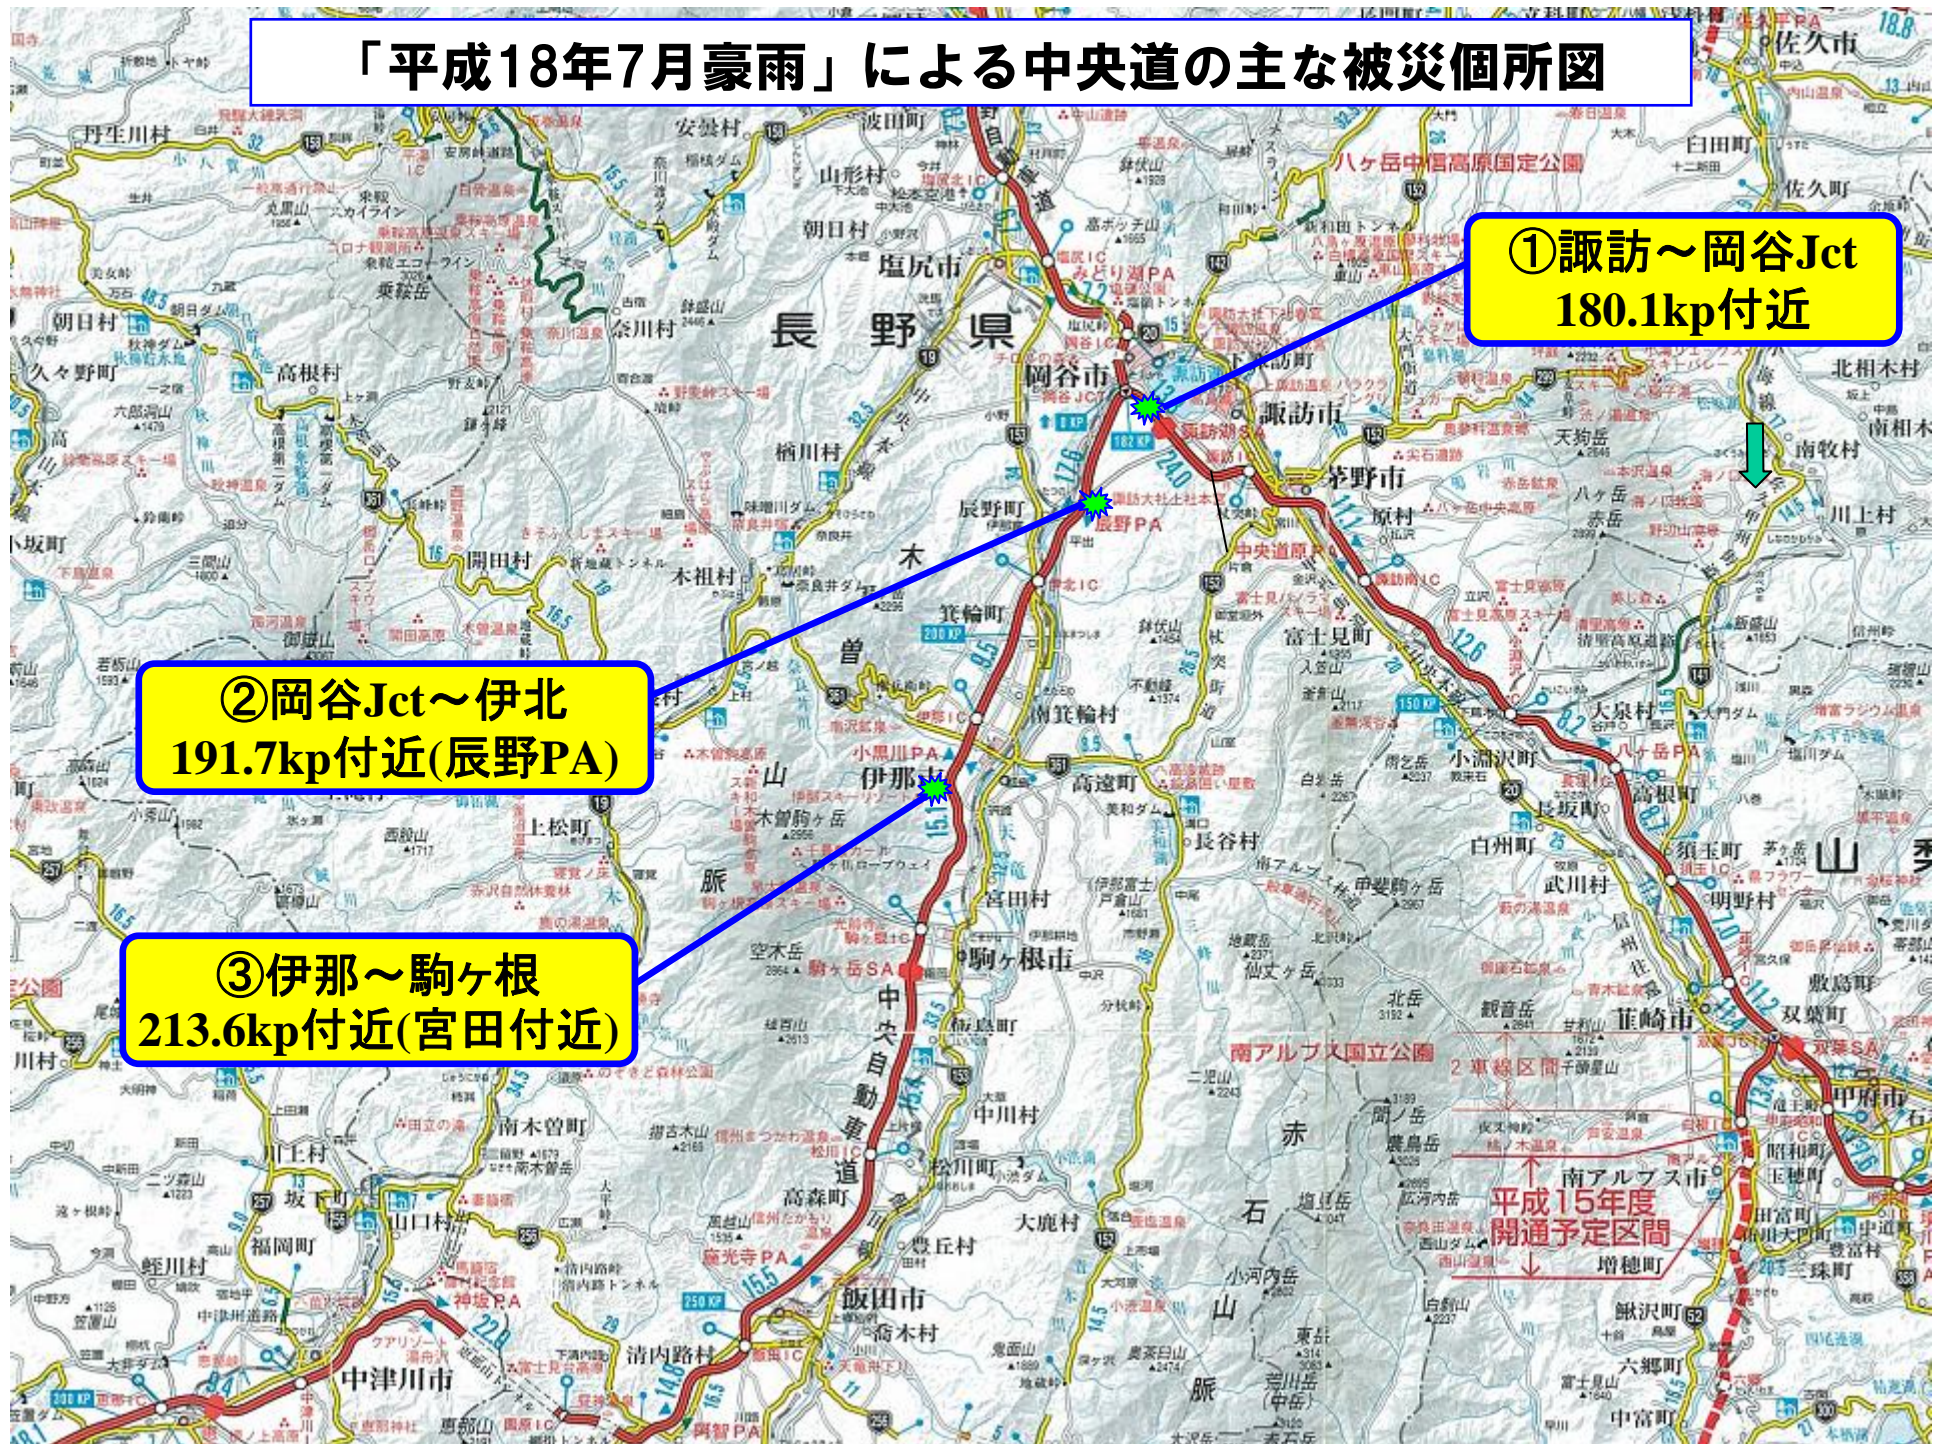
「平成18年7月豪雨」による中央道の主な被災箇所図

①諏訪～岡谷Jct
180.1kp付近

②岡谷Jct～伊北
191.7kp付近(辰野PA)

③伊那～駒ヶ根
213.6kp付近(宮田付近)
