E1名神(関ヶ原地区) 大雪時による大規模滞留事象 <位置図>

2024年1月31日
中日本高速道路株式会社
定例記者会見 資料2

2024年1月 E1名神(関ヶ原地区)大雪時の大規模滞留事象

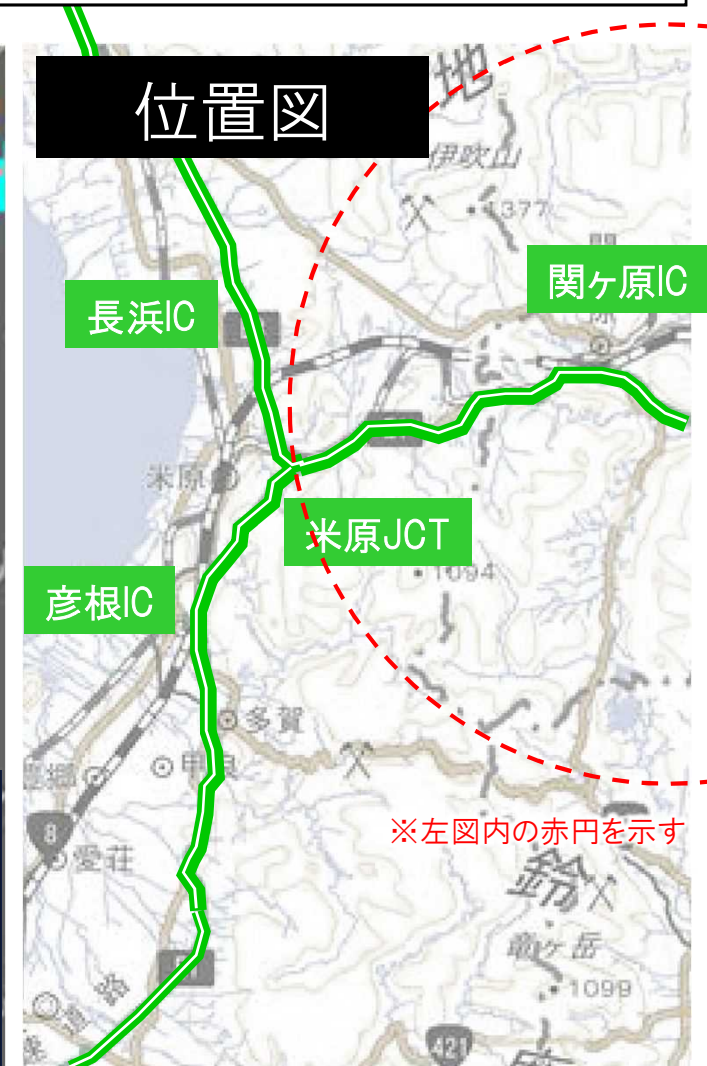
E1名神 関ヶ原IC付近の気象状況 (1/23 9:00~)

- 日本海で西風で移動していたJPCZ*の雪雲が 1/24 8時頃に風向きが急変し、関ヶ原地区に流入
- これにより、関ヶ原地区での12時間降雪量は58センチを記録し、1997年10月の統計開始からの観測史上1位の値を更新*するなど、厳しい気象状況に見舞われた (気象庁HPより引用)

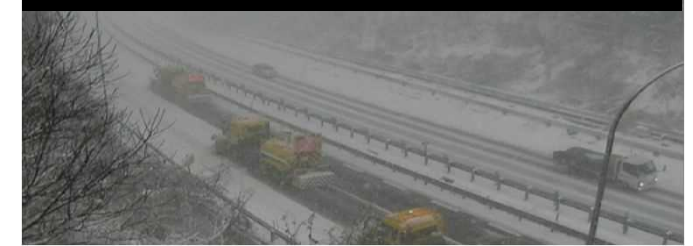
①1/24 8時30分頃(機械除雪実施中)

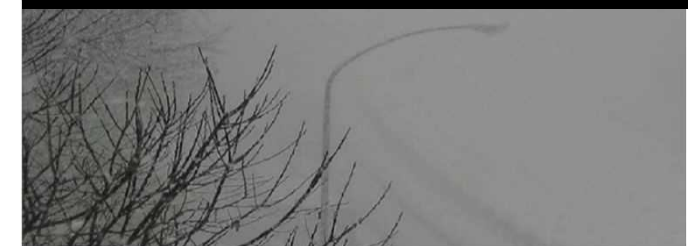
②1/24 10時00分頃(ホワイトアウト)

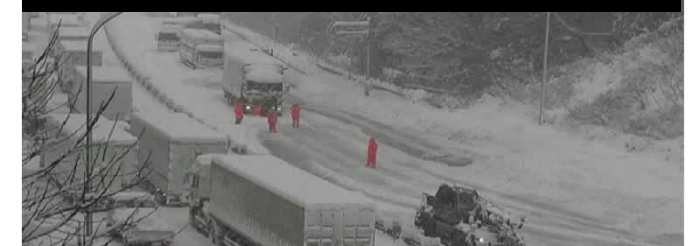
③1/24 14時30分頃(人力除雪)

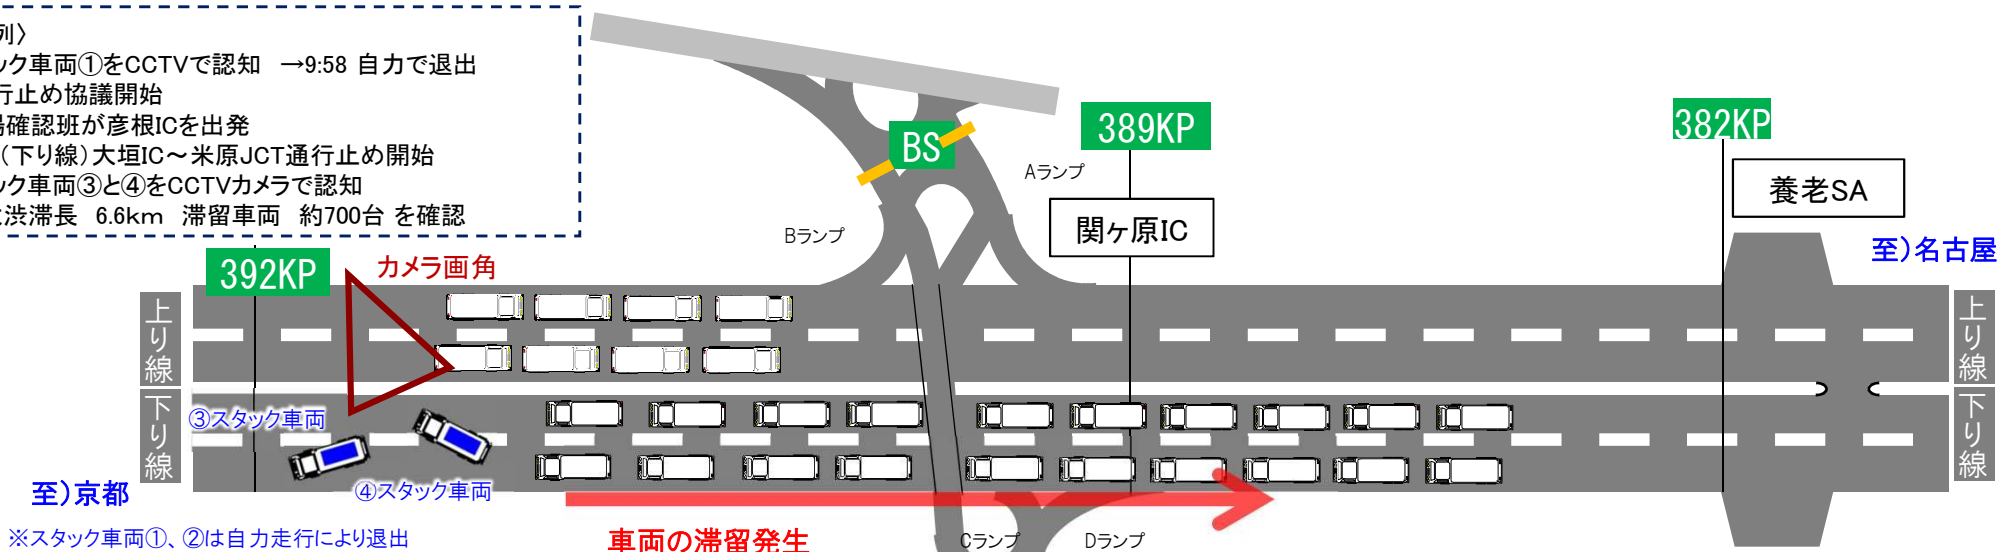
E1名神 下り線 滞留事象の原因

- 大型貨物車等のスタックに伴い、後続車両の停車並びに強降雪により通行が困難となり滞留が発生。
- 最初のスタック車両①を認知した時点で、速やかに部分通行止めを実施。

- 9:08 スタック車両①をCCTVで認知 →9:58 自力で退出
- 9:15～ 通行止め協議開始
- 9:20 現場確認班が彦根ICを出発
- 9:30 名神(下り線)大垣IC～米原JCT通行止め開始
- 9:50 スタック車両③と④をCCTVカメラで認知
- 10:32 最大渋滞長 6.6km 滞留車両 約700台を確認

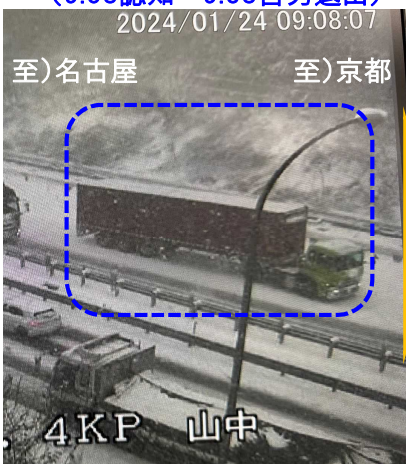
①スタック車両
(9:08認知→9:58自力退出)
2024/01/24 09:08:07

通過約88台

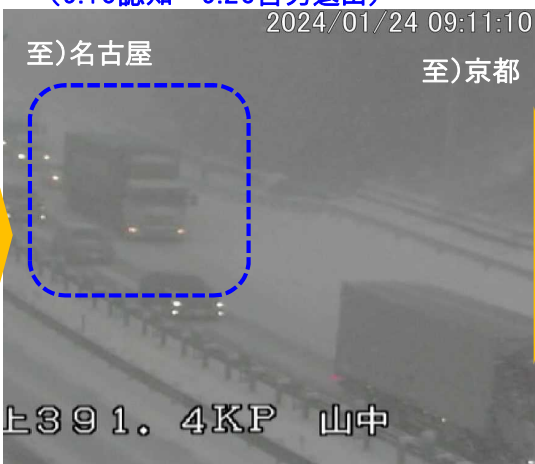
②スタック車両
(9:10認知→9:26自力退出)
2024/01/24 09:11:10

通過約48台

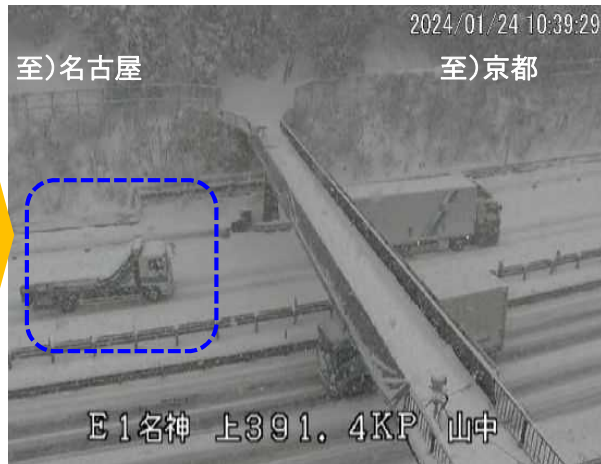
③スタック車両(10:38認知)
2024/01/24 10:39:29

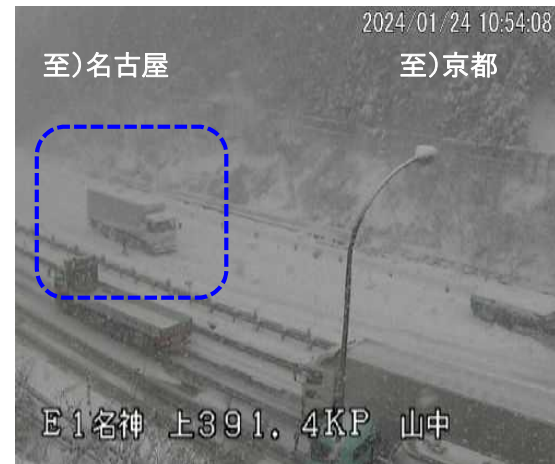
④スタック車両(10:45認知)
2024/01/24 10:54:08

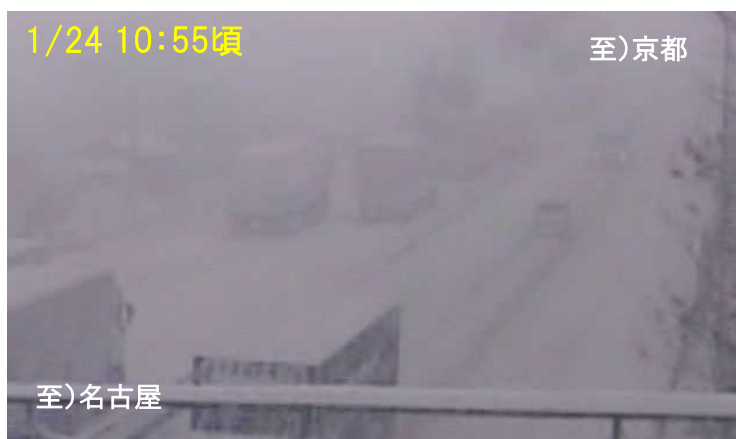
E1名神 上り線 滞留事象の原因

○関ヶ原ICオフランプへの交通集中と強降雪(視界不良)による停滞により、関ヶ原IC(上り)を先頭とした滞留が発生。その後積雪に伴い滞留が延伸

- 9:30 名神(下り線)大垣IC~米原JCT通行止め開始
- 10:00~ 通行止め協議開始
- 10:30 名神(上下線)岐阜羽島IC~八日市IC通行止め開始
- 11:00 10時からの1時間降雪量が14cmを記録し視界不良と積雪
- 11:00 最大渋滞長 5.5km 滞留車両 約500台を確認
