**NEXCO(東・中・西日本高速道路)の
更新計画(概略)について**

令和5年1月31日

4. 長期保全を確保するための適切な維持管理

5. 中間とりまとめを踏まえた更新計画の必要性（橋梁） ～PC鋼材の腐食及びグラウト充填不足への対応～

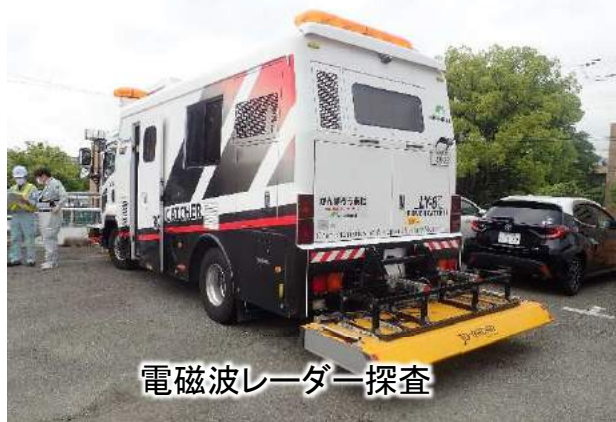
■ 電磁波レーダー探査(床版)

- ・目視では確認不可能な舗装下の床版上面の劣化(土砂化・浮き等)、床版内部のひび割れ、鉄筋かぶり等を確認

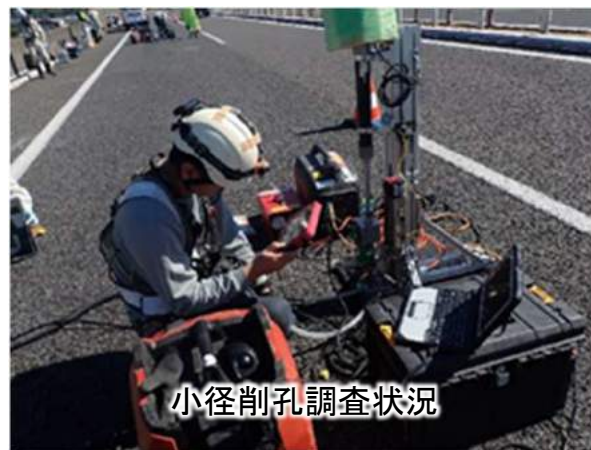
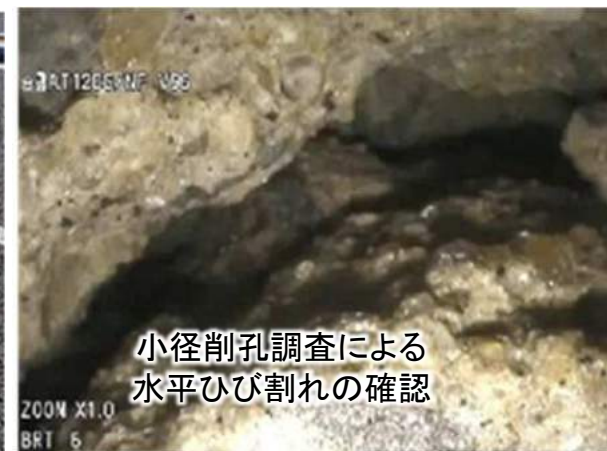
■ 部分開削調査、小径削孔調査(床版)

- ・舗装補修(橋面舗装の切削作業)の影響による床版上面の劣化の有無、床版厚の減少や水平ひび割れの有無の確認

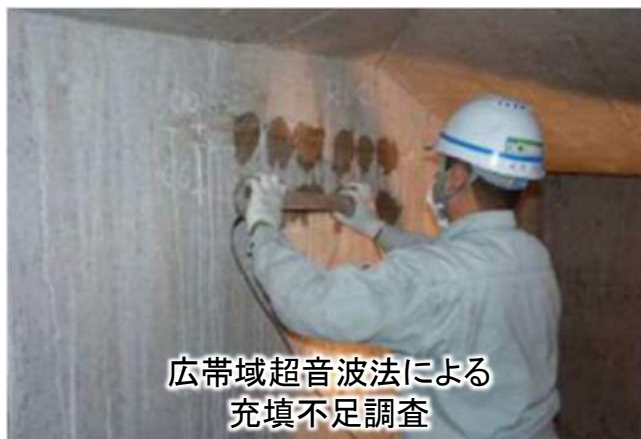
■ 広帯域超音波法による調査

- ・目視では確認不可能なPC鋼材の充填材の充填状況を確認

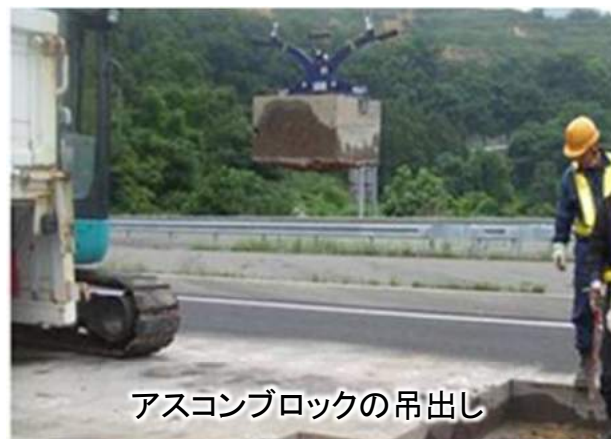
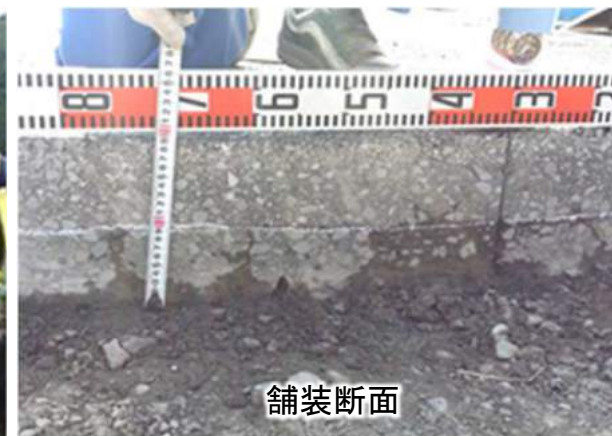
■ 開削調査(舗装)

- ・変状箇所において舗装を切り出し目視で確認することで、路盤部の詳細な劣化(ひび割れや永久変形)の有無を確認

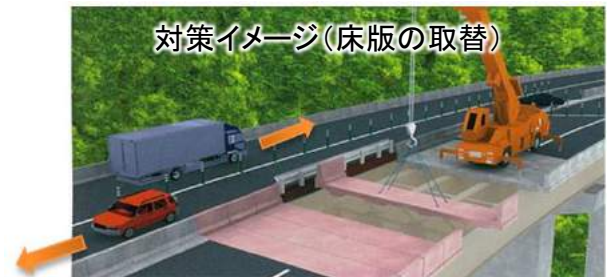
- ・古い基準で設計された橋梁で、床版厚の減少が確認され、塩害や疲労の複合劣化の進行により床版下面の劣化も進行している床版

- ・鉄筋コンクリート床版を耐久性の高いプレストレストコンクリート床版等に取替

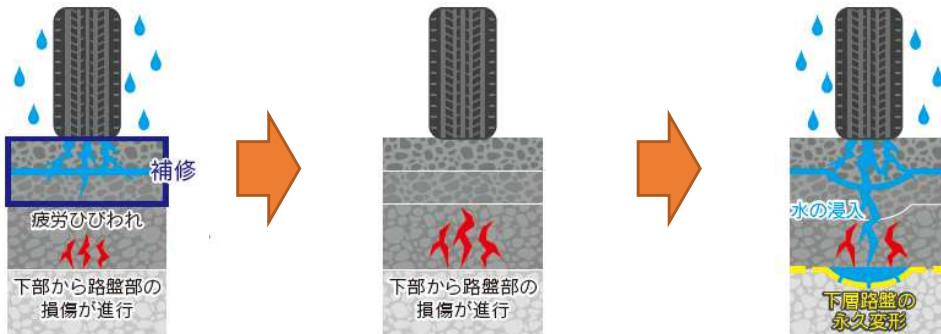
・交通荷重、舗装厚、水の侵入やこれに伴う路床及び路盤の脆弱化などが複合した要因により変状が進行

路盤へ交通荷重等による疲労が蓄積し下部からひび割れが進行

路盤部の損傷は更に進行

路盤部の損傷により水が路盤部まで侵入湿潤化(土砂化)し永久変形が発生

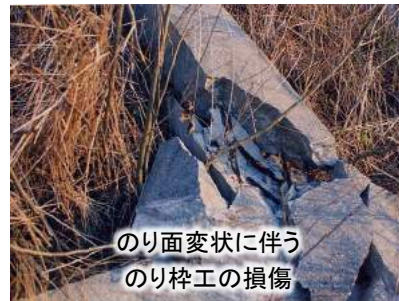
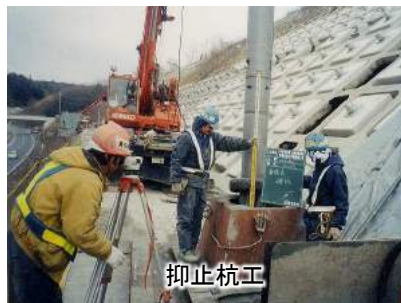
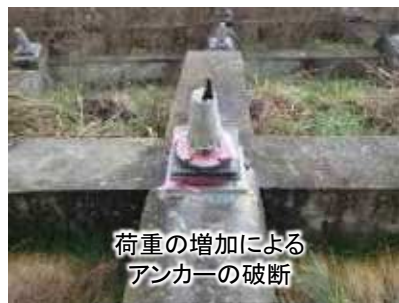
地すべり対策を繰り返し実施しても変状が収まらない状況を確認

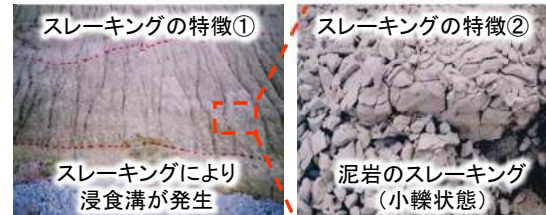
- ・ スレーキング※1性が高く吸水膨張する特性を持つ地質が分布
- ・ 層状破砕帯や流れ盤を有するのり面

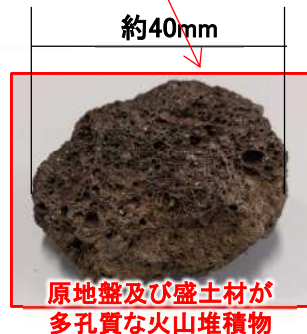
<変状発生メカニズム>

火山噴出物の一種で、溶岩中の揮発成分が噴出時に揮発し、多数の気泡が生じた状態で急激に冷え固まることにより、多孔質な砂礫状となったもの。
